מידע על אירוע בטיחותי (הודעת החוקר הראשי)

תיק תאונה 68-17

- קנגורו בנחיתה ונזק לקדמת המטוס -

10.10.2017	בתאריך
טכסן	כלי הטיס (אז"מ)
4X-HYN	סימן רישום
מנחת ראשון	מקום האירוע

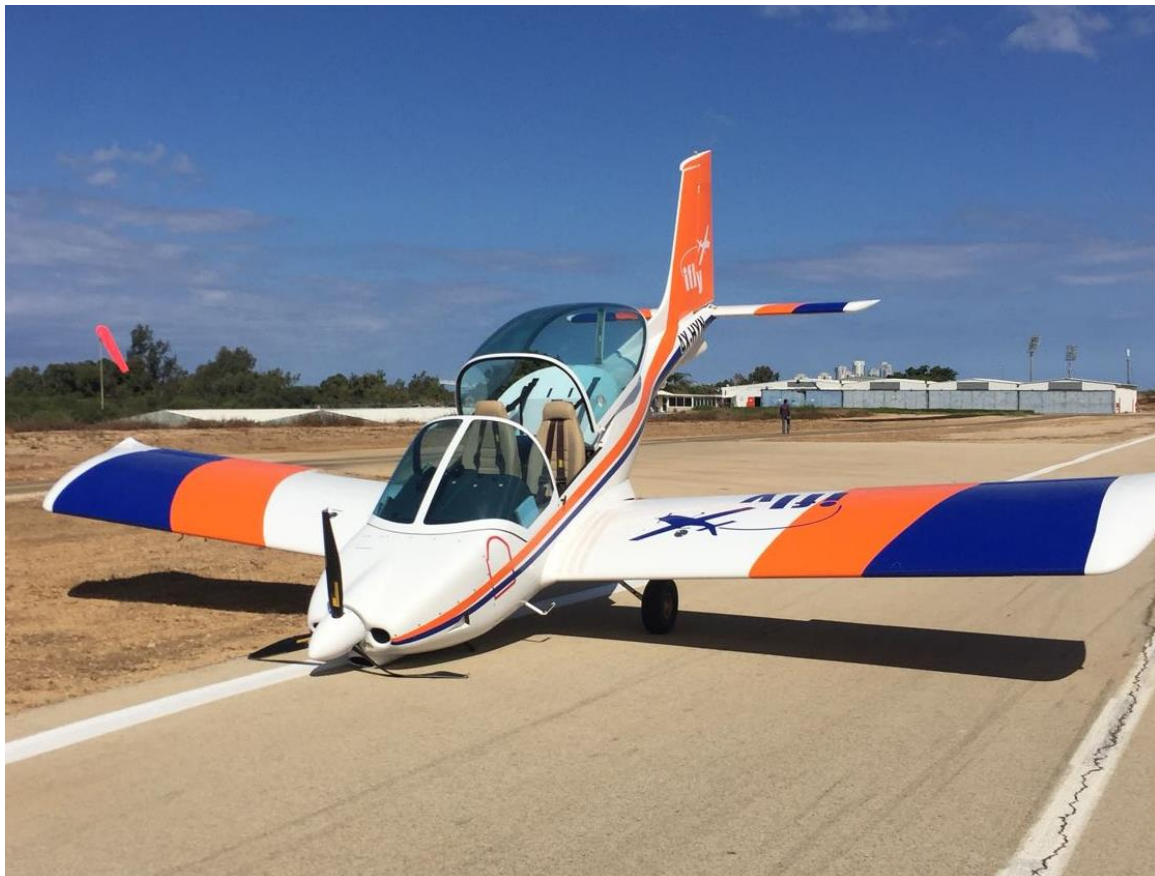
ביום שני, בתאריך 10.10.2017 בשעה 10:45, לערך, בעת נחיתה של חניך טיס, בטיסת סולו עם אז"מ מסוג טקסון, על מסלול 18 במנחת ראשלי"צ (להלן: "מנחת ראשון"), התפתח תהליך "קנגורו" שהסתיים בקריסת כן הנסע הקדמי ונזק לפרופלור, עקב פגיעת להביו במסלול. המטוס התחכך מספר עשרות מטרים על גחונו הקדמי עד שנבלם, סמוך לשול הימני של המסלול. חניך הטיס לא נפגע באירוע ויצא בכוחות עצמו מהקוקפיט. מדריך הטיס שעמד ליד המסלול, עם מכשיר קשר, רץ למטוס, ולאחר שוודא שהחניך בסדר, צילם את המטוס ופינה אותו לקושרת הסמוכה. מיד אח"כ, המדריך דיווח לחוקר הראשי על התאונה והמתין עם החניך להגעת החוקר שנשלח לבדיקת נסיבות התאונה.

המטוס נשוא התאונה לאחר שנעצר
