# מידע על אירוע בטיחותי (תחקיר מפעיל)

דוח תקרית 92-17

- השתבשות נחיתה וירידה מהמסלול -

29.12.2017	בתאריך
פיפר סופר קאב-18-PA	כלי הטיס
180	דגם
4X-CSY	סימן רישום
מנחת מגידו	מקום האירוע

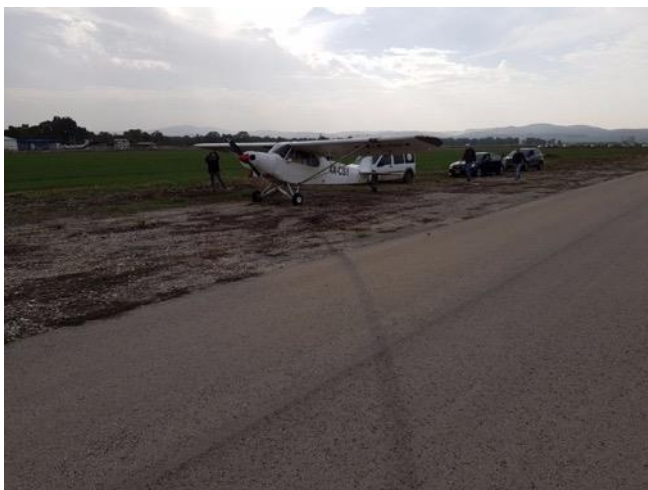
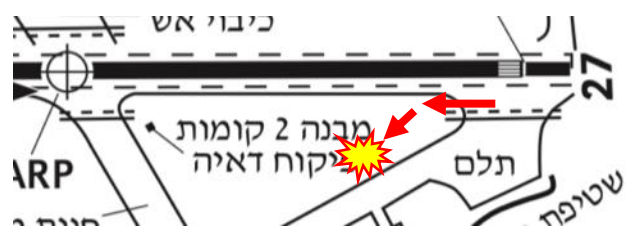
### מסלול 09-27 במנחת מגידו

הרוח ששררה במנחת הייתה דרום מערבית בעוצמה של 4 קשרים, קרי רכיב רוח קטן מצד שמאל בעת ההמראה והנחיתה. בנחיתה, לאחר שרץ 20 מטר לערך, המטוס סטה לשמאל ולאחר שירד לשול השמאלי ביצע לולאת קרקע - סיבוב חד שסביב 180 מעלות ("ground loop") ונעצר. למטוס נגרמו נזקים לכן נסע ימין, לכנף ימין ולשלדת זנב המטוס. המטוס נמצא בעת כתיבת תחקיר מפעיל זה, בבדיקת נזקים.
