מידע על אירוע בטיחותי (תחקיר אישי)

תיק תאונה מס' 13-18

- גמר מסלול בנחיתה ופגיעה באבנים -

4X-HTT

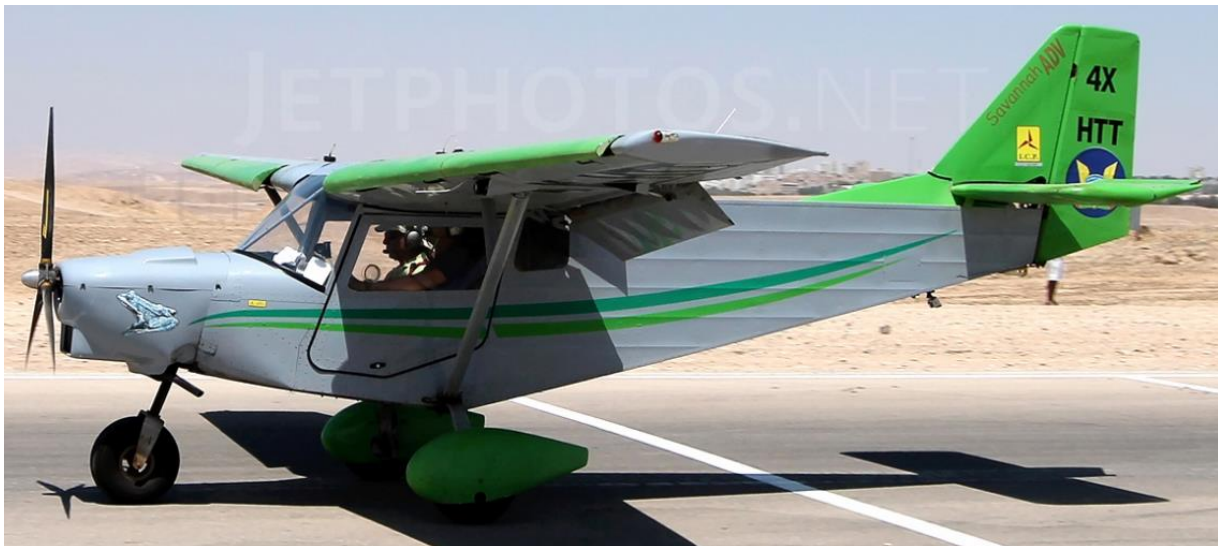
המטוס נשוא התאונה

הטייס שהבחין בסלעים שבהמשך ציר המסלול, הסיט את המטוס ימינה, לאזור שנראה לו נקי יותר, סבסב חזק ימינה ונעצר בחריפות, תוך שהזנב התרומם - המטוס פגע עם להבי הפרופלור וקצה כנף שמאל בקרקע וכתוצאה מכך, שני להבים נשברו וכן הנסע ששימש נקודת משען התעקם ימינה ואחורה.

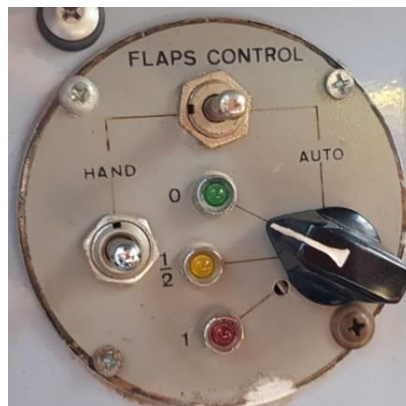
מטוס ה - SAVANA ADVANCE מצויד הן במדפים והן ב - SLATS, בשפת ההתקפה, המופעלים חשמלית, בו זמנית, ע"י מפסקים בפנל שליטה הקבוע בלוח המכשירים בקוקפיט.

למערכת הפעלת המדפים שני מצבים - "ידני" או "אוטומטי", כאשר הבחירה בין המצבים נעשית ע"י המפסק העליון - ימינה למצב "אוטומטי" ושמאלה למצב "ידני".
כאשר המפסק מוסט ימינה, על מצב "אוטומטי", ניתן לבחור בשלוש דרגות מדפים, ע"י הבחור השחור, קרי: 0 (מדפים מעלה – נורית חיווי ירוקה), $\frac{1}{2}$ (מדפים בתצורת המראה – נורית חיווי צהובה) או 1 (מדפים בתצורת נחיתה – נורית חיווי אדומה).
כאשר המפסק מוסט שמאלה, על מצב "ידני", ניתן להוריד את המדפים ע"י המפסק הידני, באופן רציף, לכל זווית/טווח שהטייס יבחר.
במצב שמפסק ההפעלה הפעיל הוא המפסק ה"ידני", הבחור השחור של המצב ה"אוטומטי" לא יתפקד, כלומר: כאשר המפסק העליון מוסט שמאלה, תפעול הבחור השחור לא יוריד את המדפים ונוריות החיווי לא ידלקו.
יצוין, כי בדרך כלל, המפסק העליון מוסט תמיד ימינה, על מצב "אוטומטי", כך שהורדת המדפים והרמתם מתבצעת ע"י הבחור השחור.

בעת הטיפוס למעבר ירושלים, הטייס העביר את מפסק המדפים למצב "ידני", המאפשר הורדה הדרגתית של המדפים, לקבלת שיעור טיפוס מיטבי, אולם שכח להחזיר אותו למצב "אוטומטי" לפני הנחיתה - בכך השבית למעשה את בוחר המדפים ה"אוטומטי".

בהקפה לנחיתה, הטייס תפעל, כהרגלו, את בוחר המדפים האוטומטי שהיה מושבת, לתצורת נחיתה, לא ווידא ויזואלית שהמדפים אכן ירדו, וביצע למעשה נחיתה ללא מדפים - התוצאה הייתה נגיעה במהירות גבוהה, ב - 40% לערך מהמהירות הנקובה בספר היצרן, והפחתה משמעותית בבלימה האווירודינמית של ריצת הנחיתה שלא אפשרו לטייס לבלום את המטוס לפני סוף המסלול.

- ☒ החשיבות לוודא באופן ויזואלי את מצב המדפים בנחיתה, בדגש על תפעול המטוס בשטחי הפעלה ומסלולים קצרים.
- ☒ התייחסות לסיכונים הכרוכים בנחיתה של מטוס יחיד, בשטח הפעלה מבודד, כתוצאה מתאונה שעלולה להסתיים, מעבר לנזקים למטוס, בפגיעות גוף של שוכניו.
- ☒ החוקר הראשי מצא לנכון להעריך את הקפדת הבקר הצבאי לברר עם הטייס את משך הזמן שהוא מתכנן לשהות על הקרקע, למקרה שיצטרך להפעיל את נוהל חפו"ה, אם הטייס לא יחדש את הקשר בזמן.

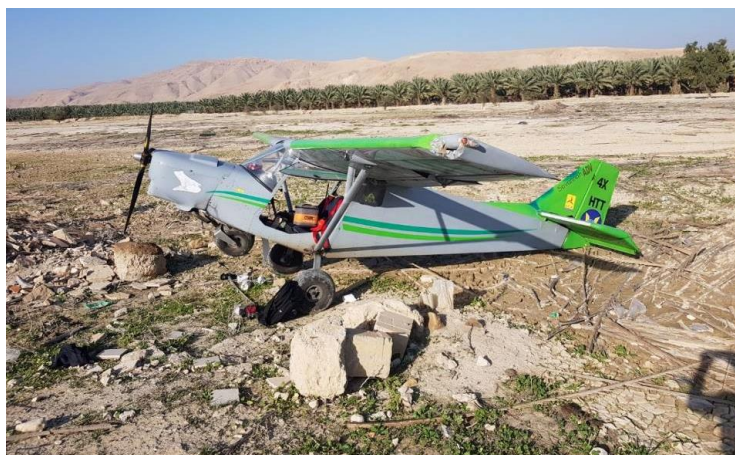
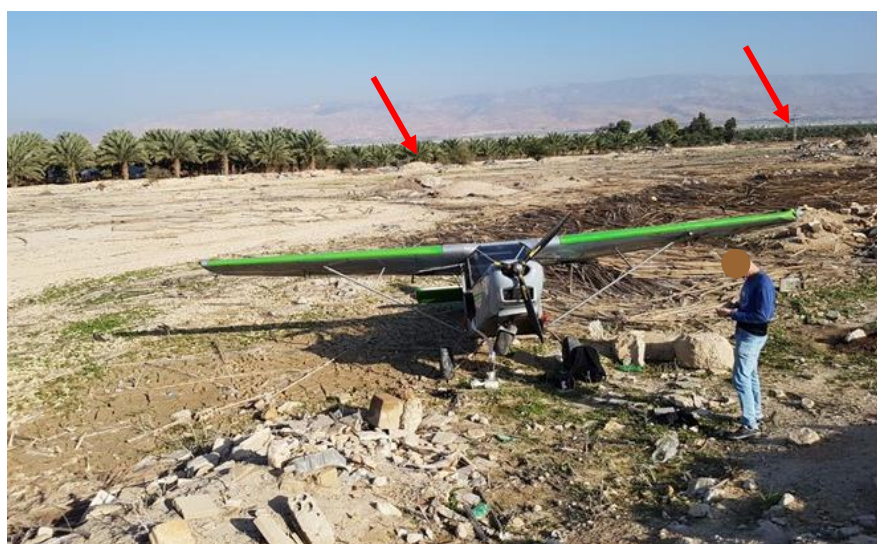
תמונות מאתר התאונה

לאחר הנגיעה ניסיתי לבלום, אך המטוס המשיך בריצת הנחיתה על המסלול, תוך שהבנתי שבשלב זה כבר מאוחר ללכת סביב עקב עמודי חשמל שהיו בהמשך ציר המסלול. למרות שלחצתי על דוושות הבלמים בעוצמה, המטוס המשיך לרוץ וכשהבחנתי במכשולי סלעים בהמשך ציר מסלול, הסטתי את המטוס ימינה, מעט לפני סוף המסלול, לאזור שנראה לי נקי יותר וכיביתי מנוע. המטוס סבסב ימינה ונבלם לאחר שפגע בסלעים, תוך שכן הנסע הקדמי קרס ולהבי הפרופלור וקצה כנף שמאל נפגעו בסלע.

ציון מכשולי האבנים
וקו המתח שמדרום
