מידע על אירועי בטיחות (הודעת החוקר הראשי)

תיק תאונות מס' 17-51, 18-9

- צבר כשלים של כני נסע קדמיים מתקפלים -

כלי הטיס (אז"מ) TEXAN 3

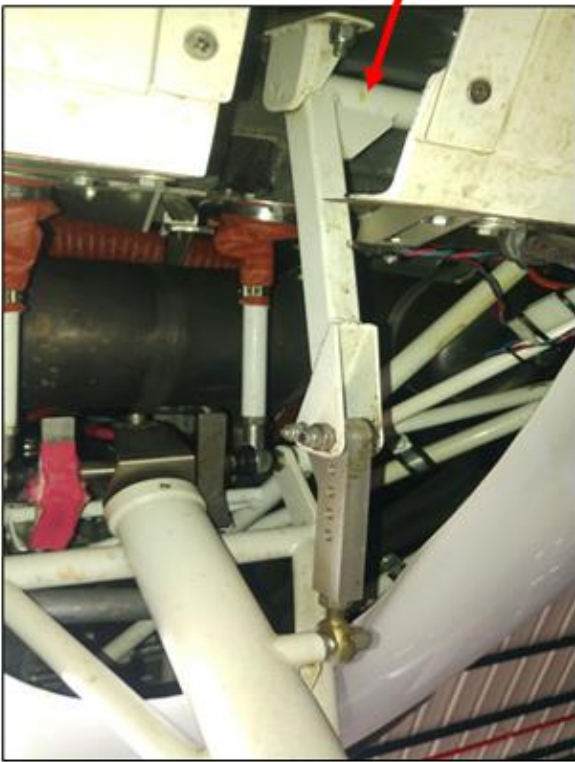
החלק שבשל – Drag brace upper lever

- ☒ במהלך חודש ינואר 2018, התרחשו כאמור, שני אירועים דומים נוספים, עקב כשל מכני של תומכי כן הנסע הקדמי - במטוס אחד, בעל מאפייני כשל כמעט זהים לכשל הראשון ובמטוס השני כשל באותו מכלול חיבור של התומך לגוף המטוס.

- ✓ שלח למפעילי המטוסים בישראל 4 קיטים של חלקים חדשים להחלפת התומך שכשל.
- ✓ פרסם SB מנדטורי, להחלפת החלקים לפני הטיסה הבאה, הגביל את אורך החיים של החלקים ל - 25 ש"ט או 50 מחזורי המראה/נחיתה, הנמוך מבניהם. בנוסף, היצרן הנחה להעביר אליו חזרה את החלקים, בתום השעות הנקובות, בצרוף לוג הטיסות שבוצעו כולל מקום כל נחיתה / המראה, לטובת אנליזה שבכוונתו לבצע.
- הערה: רת"א מתכננת להעביר את ההוראות למפעילי המטוסים בהסתמך על SB היצרן.

- ✓ לתכנן ולייצר וורסיה משופרת של מכלול החלקים שכשלו בהתאמה לתנאים בישראל.

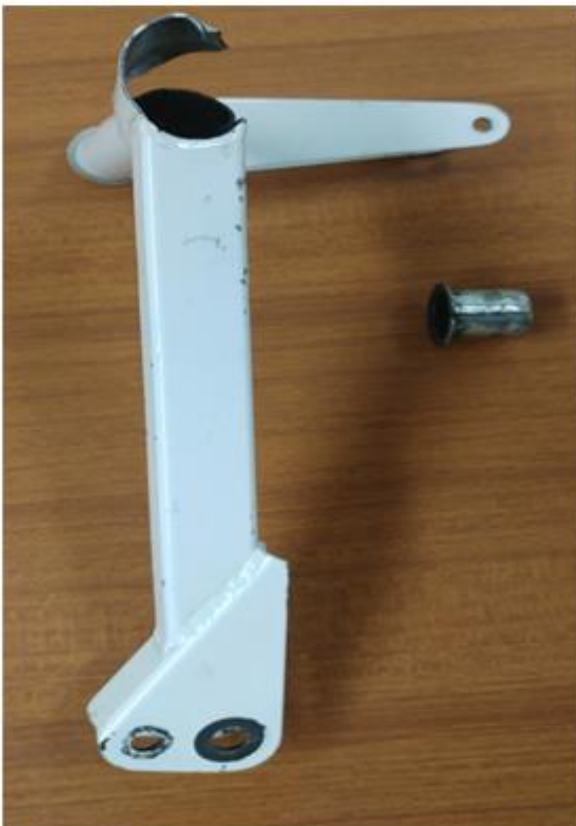
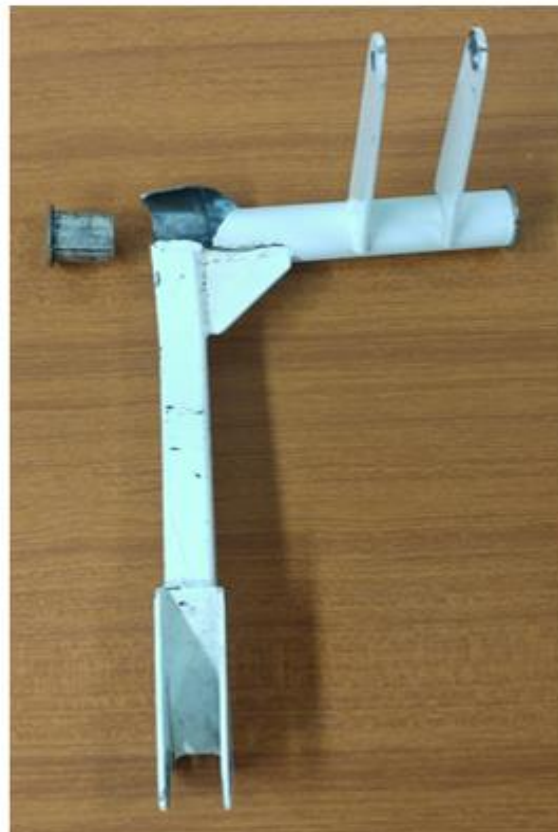
3. בתאריך 27.1.2018, טייס טקסון, אות קריאה 4X-HYC, הגיע לנחיתה ללא חיווי נעילת מטה של כן הנסע הקדמי, כאשר במצלמת הגחון הוא זיהה שכן הנסע ירד באופן חלקי בלבד. הטייס ביצע נחיתה על שני כני הנסע הראשיים, תוך שכיבה מנוע לפני הנגיעה והביא את הפרופלור למצב אופקי. לאחר הנגיעה, אף המטוס נפל על המסלול והמטוס החליק על תחתית אף המטוס למרחק של 100 מטר, לערך, עד שנבלם סופית. הטייס והנוסעת לא נפגעו באירוע והם נחלצו בשלום מהקוקפיט. המטוס ניזוק באורח בינוני. הרכיב שכשל ואופי הכשל זהה כמעט לחלוטין למקרה הראשון.

החלק שבשל
