דוח תאונה מס' 1-18

קפיצת קנגורו בנחיתה ופגיעה בפרופלור

צסנה 337

4X-CBT

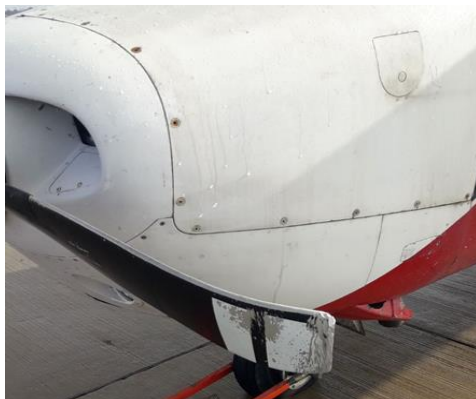
בגישה הסופית, במהירות גישה 120 של מיי"ש, המטוס חווה משבים קלים תוך טיסה והצוות קבע VREF של 105 מיי"ש. בחציית המפתן, המטוס חווה משב רוח שהוריד את אף המטוס, והקברניט לא הספיק לפתוח מנוע ולהרים את האף. המטוס פגע במסלול בכבדות, תוך שהקברניט חש שכן הנסע הקדמי קיבל מכה חזקה והוא הכריז "גלגל קדמי פגוע" והוא פתח כוח להליכה סביב ועדכן את המגדל.

הצוות אבחן, כי מעבר לגלגל התקור נפגעו גם קצות להבי הפרופלור הקדמי במסלול והקברניט דיווח טלפונית לחוקר הראשי על התאונה.

הפרופלור הפגוע

- הפסקת טיסות עד גמר התחקיר והסקת המסקנות.
- כינוס הטייסים בחברה ומתן הדרכה על מזג אויר, רוחות ומשבים.
- בגמר הכנס חודשה המשימה של זריעת עננים.

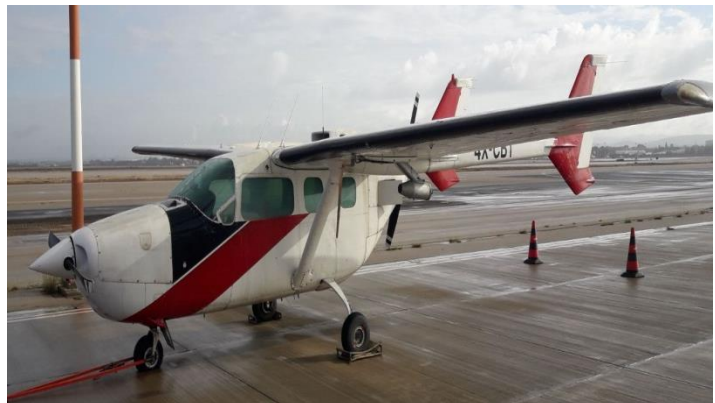
המטוס נשוא התאונה בעמדת החניה

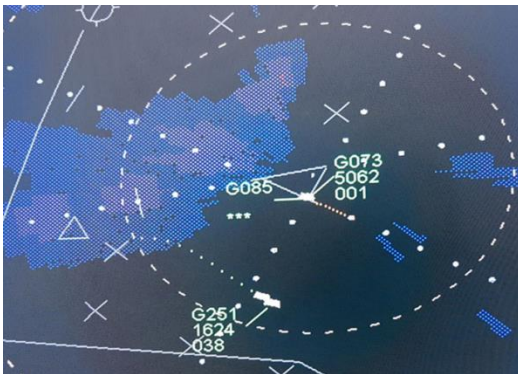
נקודת ההליכה סביב במפתן  
מסלול 30 עפ"י מכ"מ נתב"ג

בבדיקה נקודתית שעשה החוקר הראשי למול השמ"ט, התברר עפ"י מכ"מ הגשם, כי באותה נקודת זמן ומקום של האירוע, מעל מפתן מסלול 30, היה ענן מפותח שעלול היה ליצור רוחות אנכיות חזקות ומשבים חזקים יותר של רוח אופקית. סביר להניח, כי נתוני הרוח והמשבים למועד האירוע, תרמו את חלקם לאופן הנגיעה ולפגיעה הקשה של גלגל האף במסלול.
