מידע על אירוע בטיחותי (תחקיר מפעיל)

דוח תאונה מס' 14-18

- פגיעת מיקרופון בלהב רוטור על הקרקע -

4.2.2018	בתאריך
R-44	כלי הטיס (מסוק)
4X-BDG	סימן רישום
מושב עופר	מקום האירוע

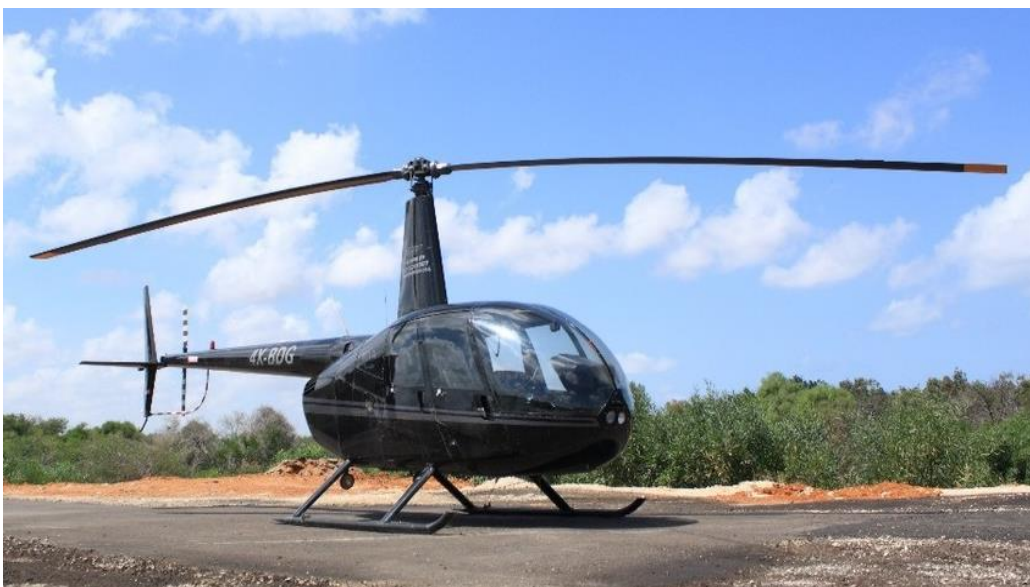
מסוק נשוא התאונה

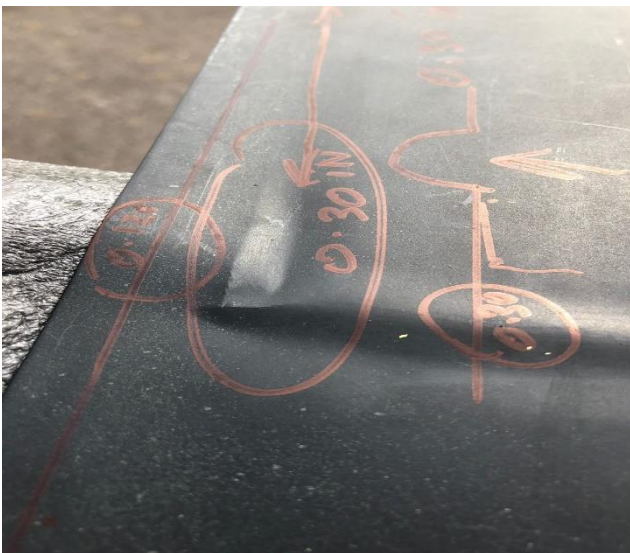
נזק ופגיעה בלהבים

האירוע מוגדר כאירוע חריג ובעל נזק משמעותי ללהב המסוק. המסוק הושבת ועליו לעבור ביקורת גדולה הכוללת החלפת רכיבים, בעלות גבוהה, לצורך השמשתו. תהליך שימשך בין שלושה לשישה חודשים.

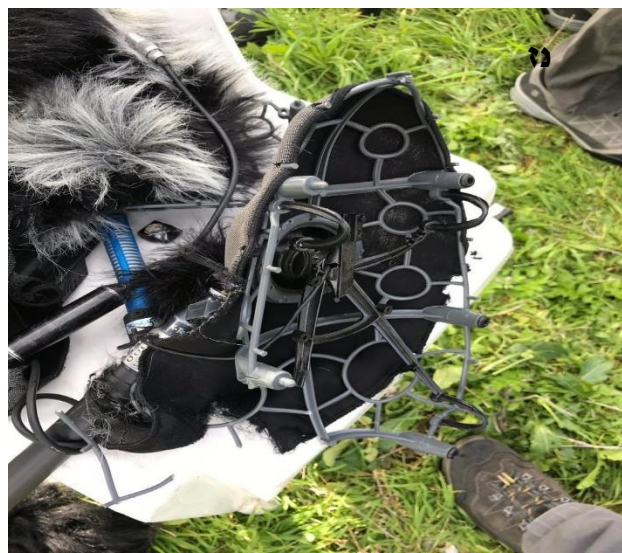
נזק למוט ההקלטה

- לא נצפתה ההתנהגות הפתאומית והלא שגרתית של המקליט בעת ביצוע הפעילות בהתקרבו עם הציוד אל טווח דיסקת המסוק. צוות ההפקה לא היה מנוסה בפעילות מסוג זה, ועל כן צריך היה לצפות להתנהגות פתאומית ואינסטנקטיבית מצידו. יש לציין שמוט ההקלטה אינו מוט ארוך במיוחד ומדובר באורך של כמטר וחצי כשהמנח "הרגיל" שלו הוא מתחת לגובה המותנניים, אך כאשר הוא מונף באוויר הוא מגיע לגובה הרוטור.
- תדריך הבטיחות אשר ניתן לצוות ההפקה המשתתף לא הורחב. התדריך בוצע על ידי הטייס וכלל אלמנטים סטנדרטים והתייחסות בסיסית כאל נוסעי טיסה רגילים. לא הוגדרו מרחקי ביטחון, משני זהירות וכניסה אל טווח דיסקת המסוק עם ציוד. כמו כן, לא תודרך לעניין זה צוות הקרקע מטעם החברה ועל כן לא נצפתה עירנות מוגברת מצד הצוות.
