מידע על אירוע בטיחותי (תחקיר אישי)

תיק תאונה מס' 18-25

- ירידה מהמסלול בהמראה חוזרת -

4X-HTV

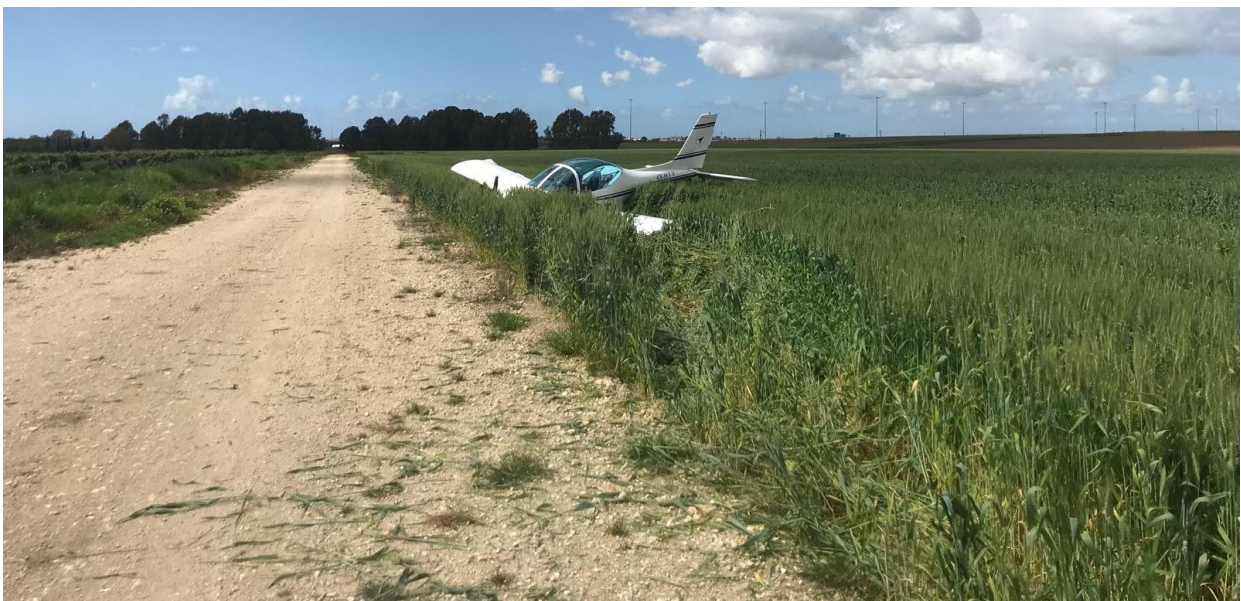
המנח הסופי - מיקום הסחיפה השנייה והירידה מהמסלול

ביצעתי תיקון עם רגל שמאל - היגוי קרקע והגה כיוון. לאחר התיקון, התפתחה סחיפה חזקה נוספת ימינה שסביב 10-15 מעלות מהציר. בפועל, ירדתי מהמסלול לשדה החיטה שמימין למסלול ולאחר כארבעה מטרים, כן הנסע הקדמי נשבר ושלושה מטרים אח"כ גם כן הנסע הראשי השמאלי נשבר. המטוס ביצע פנייה לשמאל, סביב 110 מעלות, מהכיוון המתבדר, ונעצר סמוך למסלול.

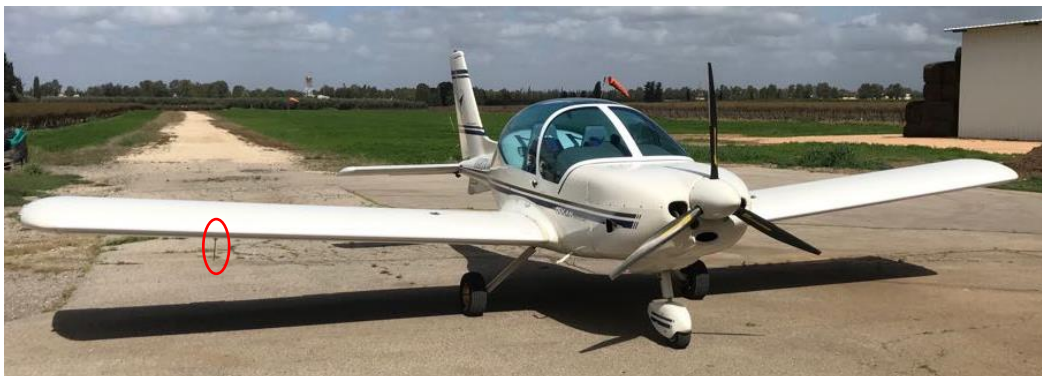
- ☒ למטוס הטקסון כנף תחתית, כאשר צינור הפיתו מותקן מתחת לכנף ימין, סמוך לקצה הכנף, עובדה המחייבת משנה זהירות בנחיתה בשטחי הפעלה צרים כשצמחיה גבוהה מצויה סמוך לשולי המסלול.
- ☒ בעונה זאת של השנה, החיטה גבוהה (60 עד 70 ס"מ גובה), ירוקה וחזקה, בניגוד לחיטה צהובה, לקראת קציר, המתאפיינת בעמידות נמוכה ובנטייה להישבר ביתר קלות.
- ☒ התאונה נגרמה עקב היתפסות צינור הפיתו, המותקן מתחת לכנף ימין, בגידולי החיטה. עוצמת היתפסות החיטה בצינור הפיתו, הבולט מטה, גרמה לכיפוף של 90 מעלות לצינור ושימשה "נקודת אחיזה" וציר לסבסוב, מבלי שהצלחתי לתקן את הסבסוב עם מלוא רגל שמאל. למעט כיפוף הפיתו, אין כל פגיעה בכנף ימין שנותרה מוגנת ע"י כן הנסע הימני ששרד.
- ☒ העומסים בשלב הזה על שני כני הנסע הביאו לקריסתם בפועל.

מיקום צינור הפיתו במצב רגיל (מסומן בעיגול)

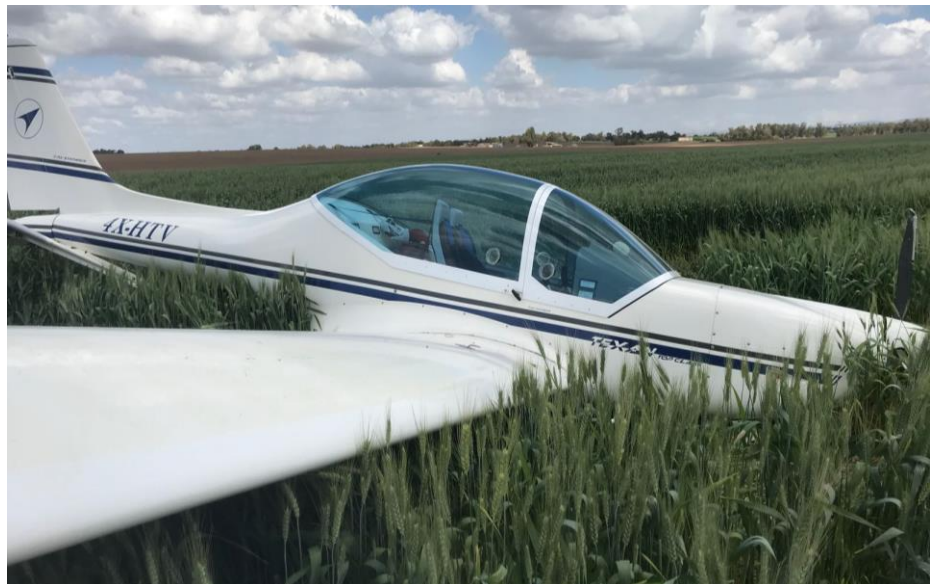
- ☒ שבירת כני הנסע - שדה החיטה התאפיין באדמה פריכה יחסית. בעקבות הגשמים לאחרונה נוצרו באדמה בורות קטנים, חלקם בעומק 10-15 ס"מ. בנקודת השבירה של כן נסע הקדמי היה בור קטן, כמו גם בנקודת שבירת כן נסע שמאל.
- ☒ פגיעות נוספות במטוס: פרופלור, קצה כנף שמאל, מאזנת שמאל ומדף שמאל, צינור פיתו מתחת לכנף ימין, מקזז גובה, הקצה האחורי של זנב הגוף וסנפיר הזנב.

המטוס בשדה החיטה
