# מידע על אירוע בטיחותי (תחקיר אישי)

תיק תאונה מס' 18-24

- ירידה מהמסלול בריצת הנחיתה -

4X-HYG

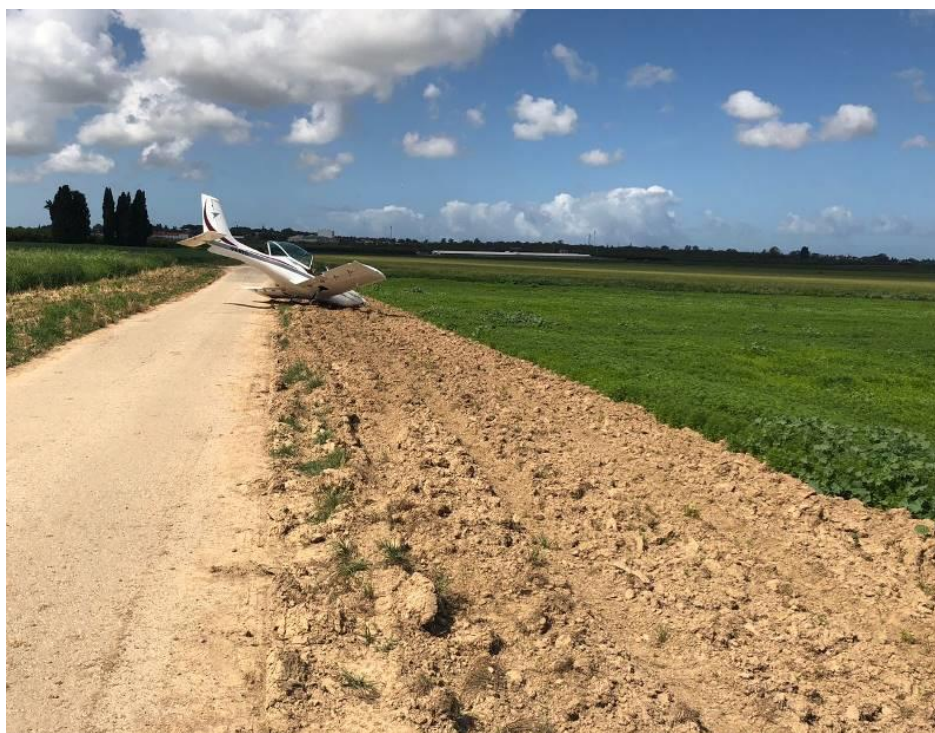
#### המטוס באתר

#### התאונה

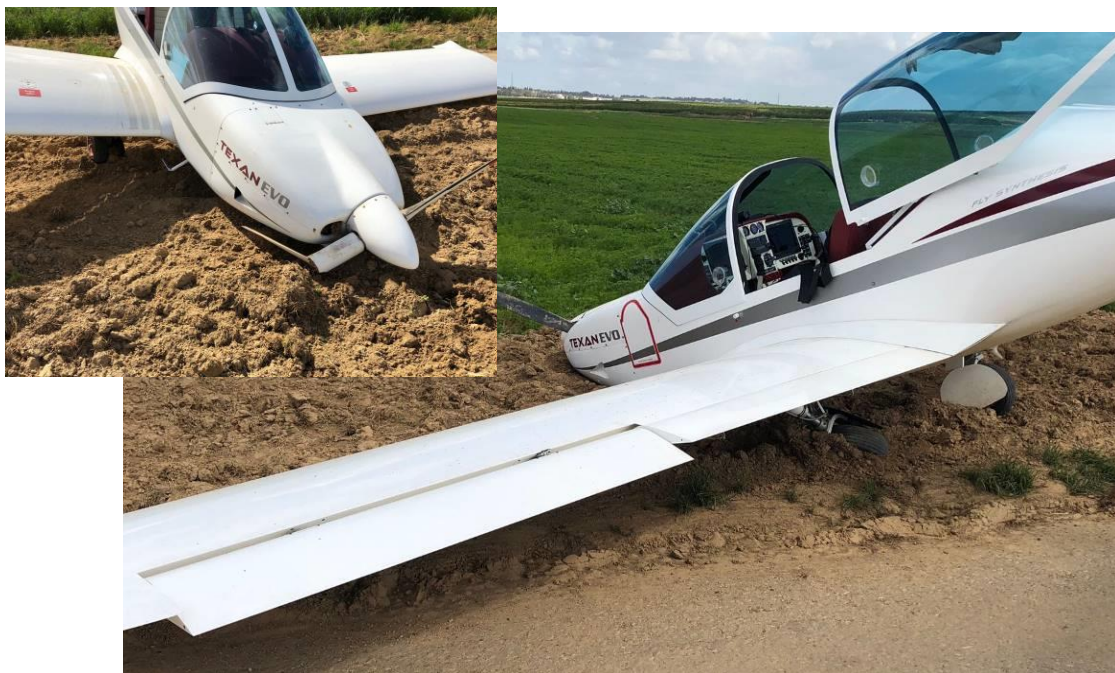
המטוס בתנוחתו הסופית באתר התאונה

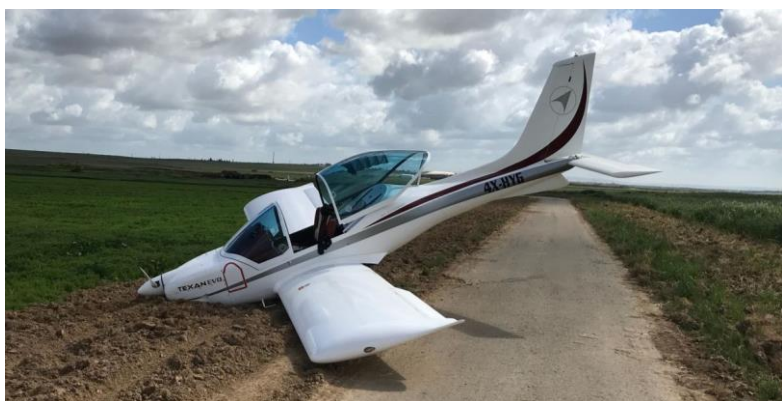
מקום עצירת המטוס

(כמאה מטר מתחילת מסלול)

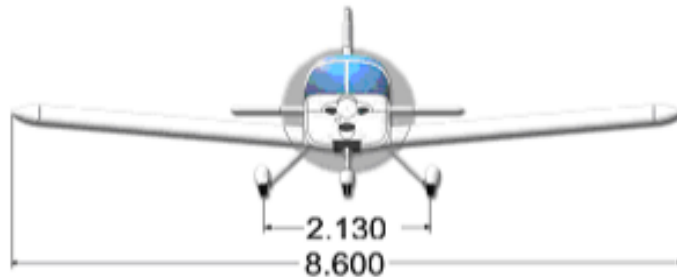
הגורם הראשוני הישיר לתאונה הוא בנגיעה השנייה, בחלק הימני של הכביש הצר, אשר עקבה את ניתור המטוס בנגיעה הראשונה. בנתוני מפתח מרכז גלגלי המטוס (213 ס"מ), מספיקה סטייה שסביב 40 ס"מ כדי לרדת אל מחוץ למסלול, כמו שארע בתאונה.

תשתית השוליים הייתה בעייתית, של רגבי אדמה גדולים, שגרמו להתחפרות הגלגלים, תוך שיצרו סבסוב חד של המטוס ימינה והחלקה, כשאלו משמשים "ציר" ומשכך הם קרסו.
