# מידע על אירוע בטיחותי (תחקיר אישי)

תיק תאונה מס' 18-32

- קנגורו וקריסת כן נסע קדמי בנחיתה -

4X-HRQ

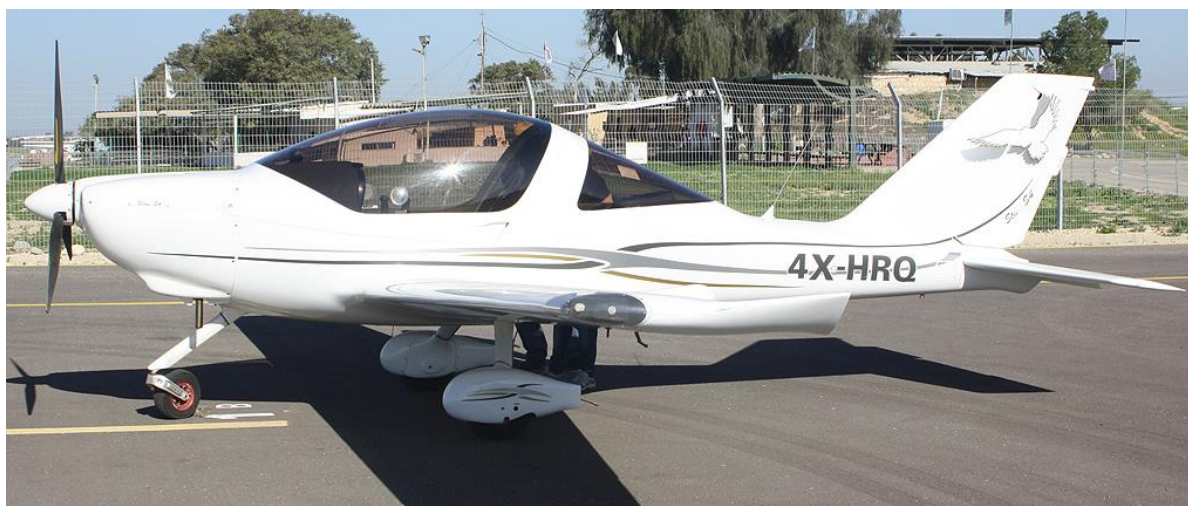
המטוס נשוא התאונה

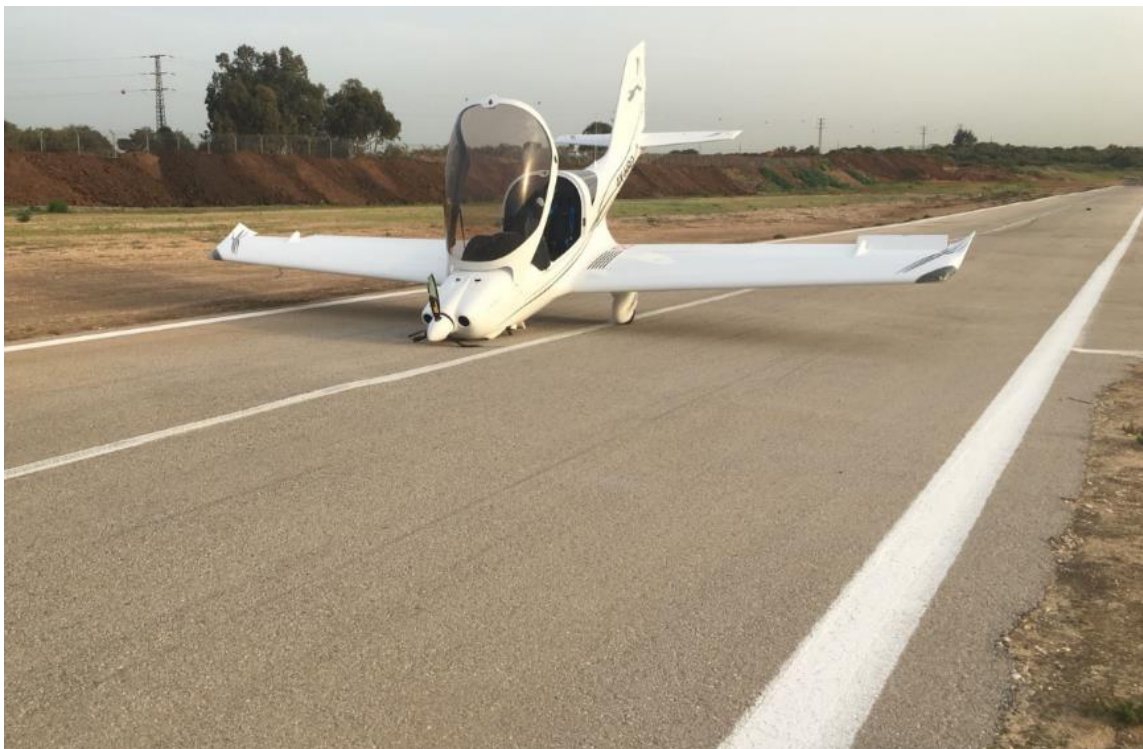
ההקפה והגישה היו תקינות, אך נראה שלקראת הנגיעה, המהירות הייתה גבוהה מעט. נגעתי בשליש הראשון של המסלול על שני כני הנסע הראשיים, אך המטוס נותר מהקרקע, נפל על כן הנסע הקדמי והתפתח תהליך "קנגורו" שנמשך שני מחזורים נוספים. בנפילה האחרונה, על כן הנסע הקדמי, הוא קרס - המטוס נפל על גחונו הקדמי והחליק כמה עשרות מטרים, עד שנבלם במרכז המסלול. כיביתי את המסטר וברז הדלק, ויצאתי מהמטוס.

לא נפגעתי באירוע ומבדיקה ראשונית למטוס נגרם נזק לכן הנסע הקדמי, למדחף ולקאולינג התחתון.

המצב הסופי של המטוס לאחר שנבלם על המסלול

- ניתור חוזר מהקרקע יכול להתרחש בנחיתה בשל עודף אנרגיה או משיכה עודפת של הסטיק בהצפה.
- יש להקפיד על מהירות בגישה, ועל משיכה מבוקרת של הסטיק ללא החזרתו קדימה אפילו במעט, במיוחד במטוס בעל "אף כבד" (מרכז כובד קדמי) וגלגל אף חלש כמו מטוס הסטינג.
- המטוס הוא חדש עבורי (סביב 5 שעות טיסה בלבד על הדגם) ולכן עליי היה לנקוט משנה זהירות בהתאם למאפייני המטוס.
- בעת ניתור חוזר מהקרקע ("קנגורו") יש לשקול המראה חוזרת מיידית, להקפה וניסיון נחיתה נוסף.
- בעקבות האירוע החלטתי לבצע תרגול נחיתות עם מדריך, עם שימת דגש מיוחד לכל התובנות הנ"ל.
