מידע על אירוע בטיחותי (תחקיר אישי)

תיק תקרית חמורה מס' 43-18

- פגיעה בחוטי חשמל במהלך ריסוס -

11.5.2018	בתאריך
טורבו טראש	כלי הטיס (חקלאי)
S2R	דגם
4X-AFC	סימן רישום
דרומית לנהלל	מקום האירוע

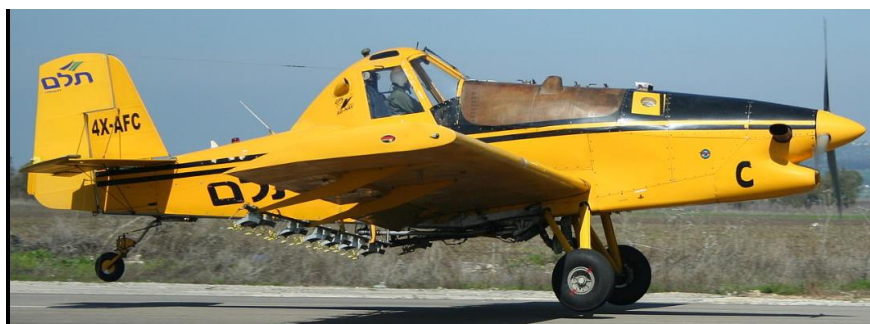
מטוס המעורב באירוע

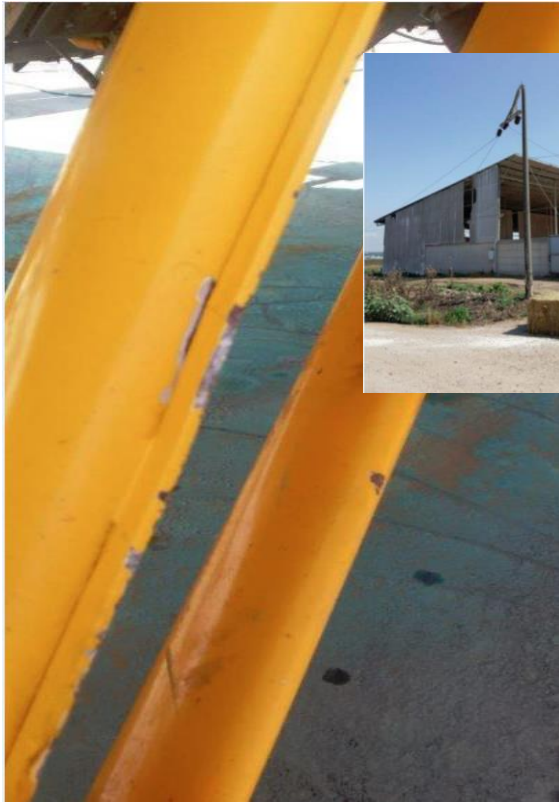
מיד לאחר הפגיעה, הטייס חזר לנחיתה וביצע שני מעברים מעל צוות הקרקע של החברה לבדיקה ויזואלית של נזק אפשרי, ומשלא נראה נזק כלשהו הטייס הנחית את המטוס, ללא אירועים נוספים. בבדיקה על הקרקע נראו סימני שפשוף של חוטי החשמל על כן הנסע. לא נגרם כל נזק אחר למטוס או לטייס.

סימני פגיעה בכך הנסע

החוט היה מסומן על המפה באופן ברור. פגעתי עם כן נסע ימני מעל הגלגל.

על המטוס אין פגיעות. יש סימנים על כן הנסע.

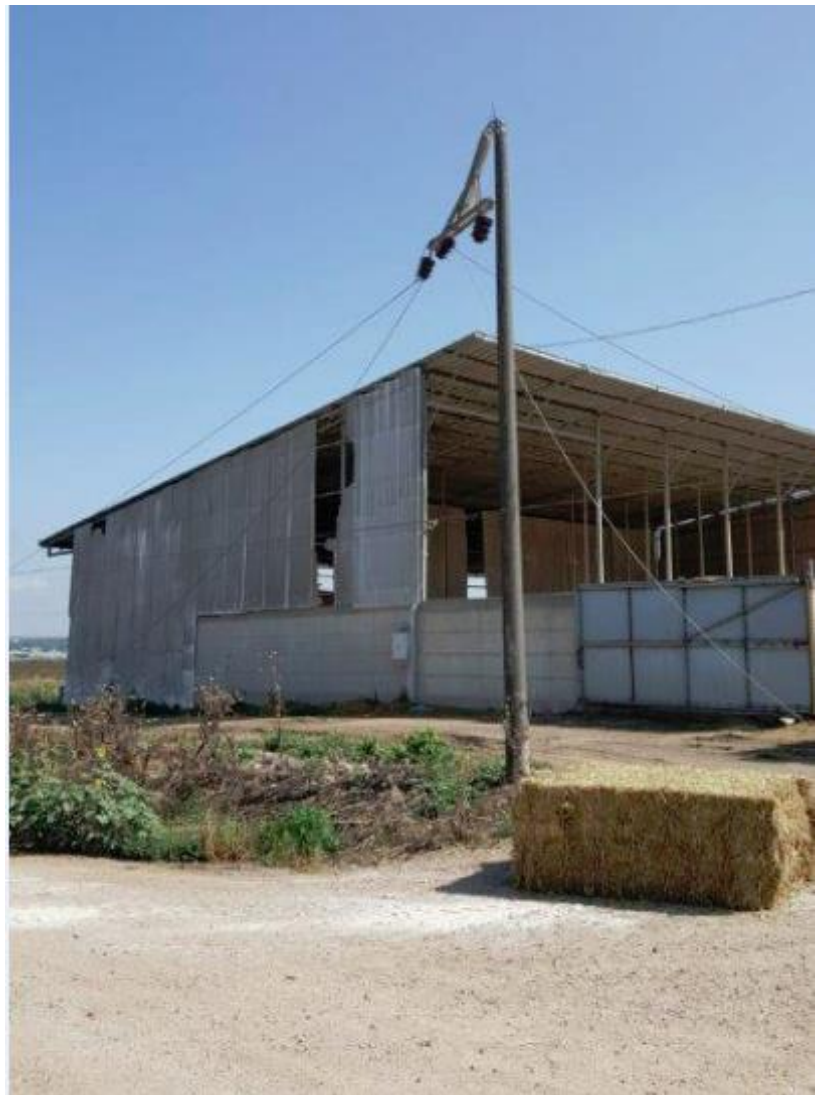
לאחר שסיים לרסס את השדה הראשון מבין ארבעת השדות שיועד לרסס, הטייס החל לרסס את השדה השני מבין הארבעה. את הפס הראשון והשני הטייס ביצע בשלמות, תוך שחלף מעל עמוד החשמל בפס השני. לאחר שסב והגיע לביצוע הפס השלישי, מכיוון דרום, בעת הנמכה לתחילת ביצוע הריסוס, כן הנסע הימני פגע בחוטי החשמל של קו מתח גבוה, שנמתחו מהעמוד מערבה, קרע שני תיילים וכופף את ראש העמוד.

העמוד שנפגע והחוטים שנקרעו

• בפס השלישי, תוך כדי הנמכה, פגעתי בחוט שנמתח מהעמוד מערבה.

יודגש, כי הגם שלא ניתן בעבודה מסוג זה להימנע במאת האחוזים מקרות אירוע כזה, חובת הטייס "בקצה המערכת", לשמור ערנות ולהקפיד לוודא באופן ברור עם עצמו, לפני כל "ירידה לפס" (ריסוס), כי הוא מודע למכשול הקרוב ביותר, רואה אותו ומתייחס נכון אליו.
