מידע על אירוע בטיחותי (תחקיר אישי)

תיק תאונה מס' 44-18

- השתבשות נחיתה ולולאת קרקע -

4X-OBZ

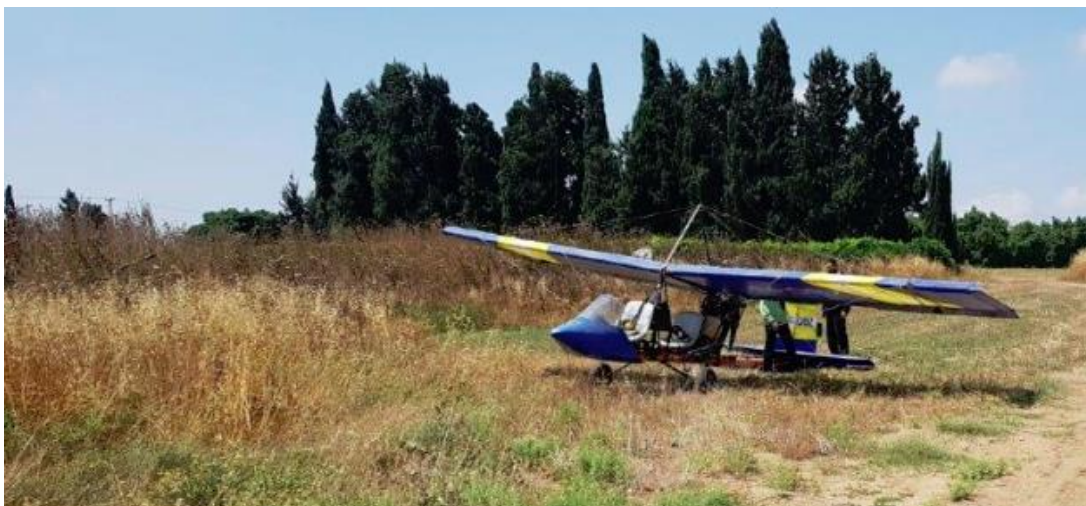
כלי הטיס המעורב באירוע

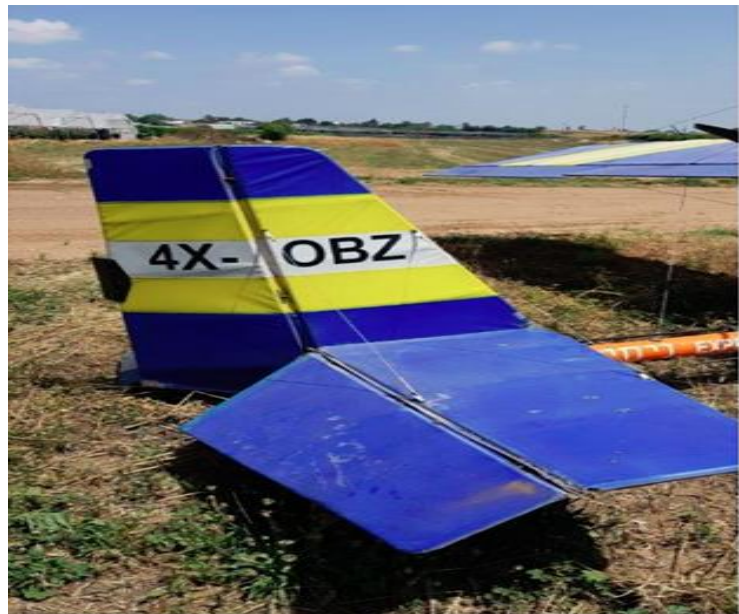
באירוע זה ניתן ללמוד מהתחקיר האישי שכתב טייס האולטרלייט לפיו כלי הטיס הזדקר לקראת הנגיעה, בגובה נמוך, מצב שגרם לשיעור שקיעה גבוה אותו הטייס חווה, וזאת עד לפגיעה בקרקע. בבירור האירוע עם החוקר הראשי, הטייס הסביר, כי אפשר ששיפוע פני הקרקע של תחילת תרם לאשליה מצבית שהובילה לשיפוט שגוי מצדו את "מצב אף המטוס" ולהרמת אף בלתי מודעת מספיק שהתבטאה בהקטנת מהירות לא רצויה. הטייס המליץ בסיכום תחקירו, כי יש לעקוב אחרי מד המהירות... ולא לסמוך על תחושת המטוס הטבעית, שבמקרה זה הטעתה אותו. בהסתמך על תיאורי טייסים שנכחו במנחת (בסביבת המסעדה) ניתן ללמוד וגם, כי מהירות כלי הטיס בפיינל, בסמוך לקרקע הייתה נמוכה ביותר, ואולי אף נמוכה מדי, עובדה שגרמה לשיעור השקיעה הגבוה, ובהמשך, לפגיעה בקרקע, מבלי שהיה לטייס מספיק הגה לתקן את הסטייה. הטייסים תיארו זאת כאילו המטוס "עמד באוויר" וחלקם העריך שהנחיתה עלולה להסתיים בתאונה - מה שבפועל קרה. ככלל, האחריות האישית של כל טייס היא לאופן ההטסה. התחקיר אותו ביצע הטייס, תוך שקיפות מלאה, הבנה, ורצון לשתף עמיתים, מלמד על החשיבות שטייסים יבינו ויפנימו את ההגדרה של "מחויב לנחיתה". חובה זו מתבטאת בהגעה למוכנות מלאה בנחיתה, בפיינל מסודר, מיוצב וארוך דיו, כדי להגיע מיוצב ובתצורה סופית לנחיתה המתוכננת - טכניקה זו, של התרכזות בהנחתת המטוס, "עם הראש בחוץ" ותוך מודעות מרבית לסביבה, מייצרת כמעט לחלוטין את הצורך לעסוק בקריאת נתונים ושעונים בשלב הקריטי של הנחיתה.

זנב כלי הטיס ללא גלגל הזנב שניתק
