מידע על אירוע בטיחותי (תחקיר אישי)

תיק תאונה מס' 47-18

- פגיעה בצינור מים בהמראה חוזרת -

Destiny

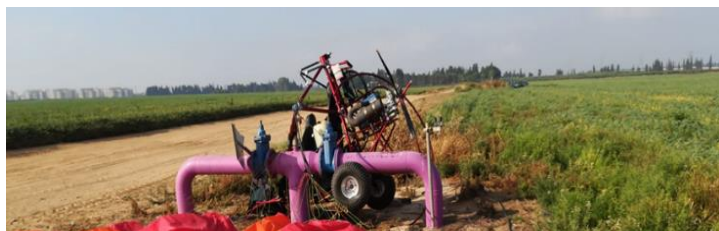
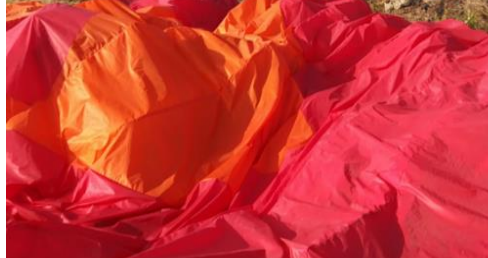
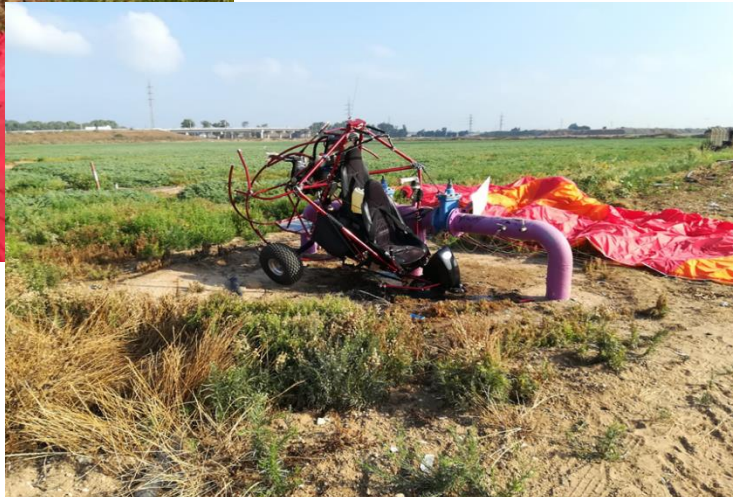
השביל והשיבר – מבט לכיוון דרום
