## מידע על אירוע בטיחותי (הודעת החוקר הראשי)

### תיק תאונה מס' 50-18

- פגיעה לאחר הניתוק בממ"ג שעל הקרקע -

כלי הטיס (ממ"ג)

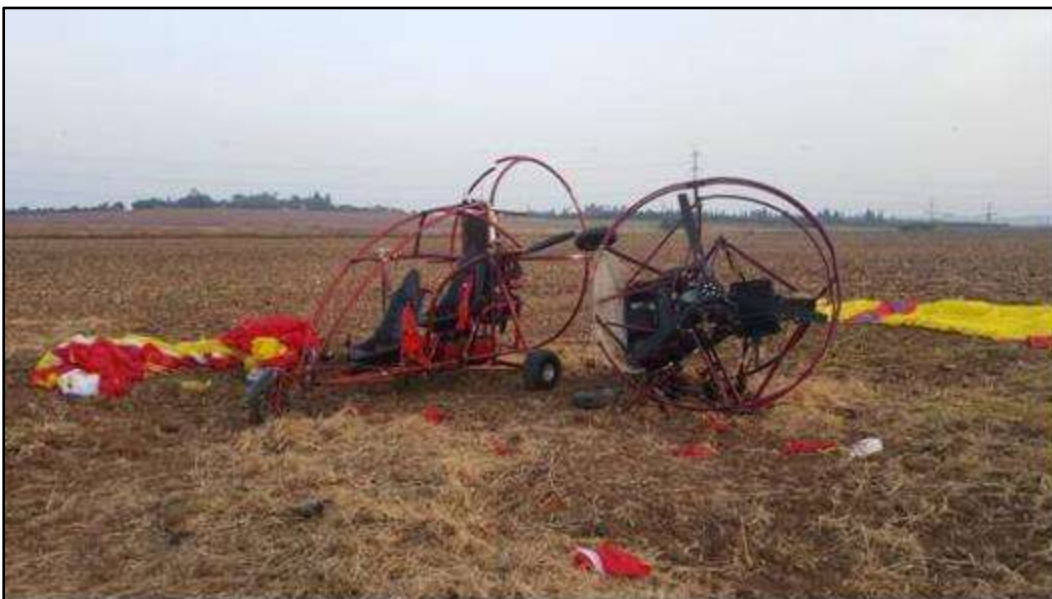
אתר התאונה

הממ"ג הממריא ניתק מהקרקע והטייס ניסה לעבור בין הכלים ומעליהם, אך הוא פגע בעוצמה רבה, עם צדו השמאלי והגלגלים, בממ"ג שהיה על הקרקע, גרר אותו מספר מטרים לאחור, קרע לו את המצנח והמיתרים, תוך שהוא התהפך עליו, קדימה ועל הצד.

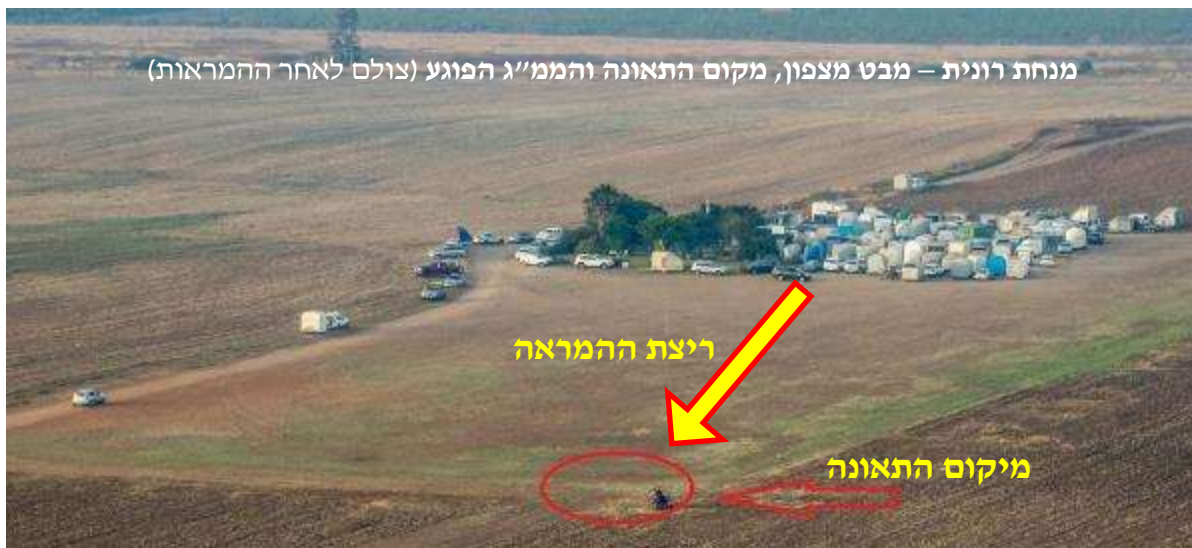
מתיאורי העמיתים, הטייס ביצע הנפה לקויה ונצפה כשהוא מתקשה להמריא, תוך שהוא מנסה לייצב את המצנח, עם מנוע מלא, כשטייס שהיה מולו מסמן לו לבטל את ההמראה. הטייס המשיך בריצת ההמראה במקום לבטל אותה ולעצור, ניתק מהקרקע מאוחר, כשהמצנח לא לגמרי מיוצב, קרוב מאוד לקבוצת הממ"גים שחנתה מצפון לו, תוך שהוא ניסה לעבור מעל הכלי המערבי ביותר מאלו שחנו מולו.

שני טייסים ושני נוסעים, שלמרבה המזל עדיין לא ישבו בכלי הטיס שאליהם התקרב הממ"ג הממריא, הבחינו בהתקרבות המסוכנת והצליחו לברוח מהמקום, בריצה מהירה מזרחה. הממ"ג שניתק פגע עם שני כני הנסע הראשיים, בחלקו העליון ובצד של הממ"ג המערבי, משך אותו לאחור, הוטח לקרקע, תוך שפגע גם במצנח שהיה על הקרקע והתהפך. הממ"ג הפוגע ניזוק קשה כתוצאה מהפגיעה וההתהפכות. הממ"ג שהמתין להמראה נפגע אף הוא ומצנחו נגזר לחלקים קטנים, כתוצאה משאיבת המצנח ללהבי הממ"ג הפוגע, המיתרים נקרעו ומספר צינורות מסגרת וחלקים נוספים נשברו.
