מידע על אירוע בטיחותי (הודעת החוקר הראשי)

תיק תאונה מס' 18-20

- תאונה במהלך נחיתה שהשתבשה -

Falcon 195

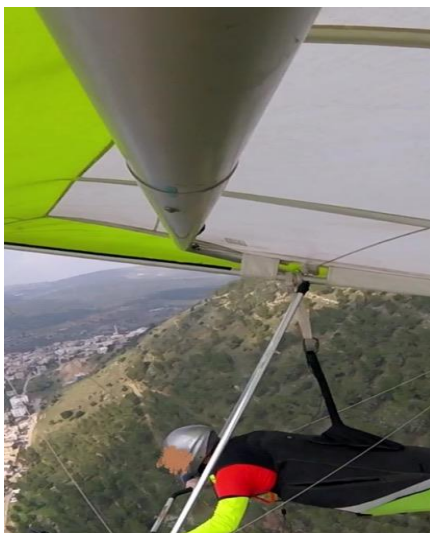
כלי הגולש נשוא התאונה בגלישה
