מידע על אירוע בטיחותי

תיק תאונה מס' 70-18

- קריסת כנ נסע קדמי בנחיתה שנייה לאחר נזק בקודמת -

Aeroprakt 22LS

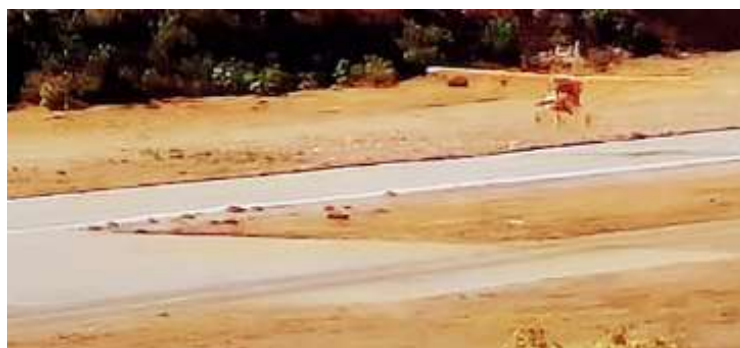
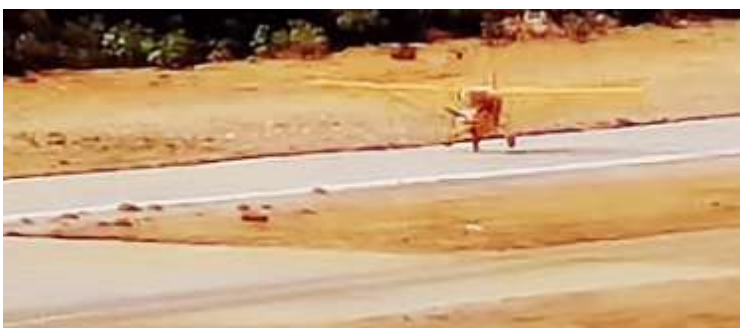
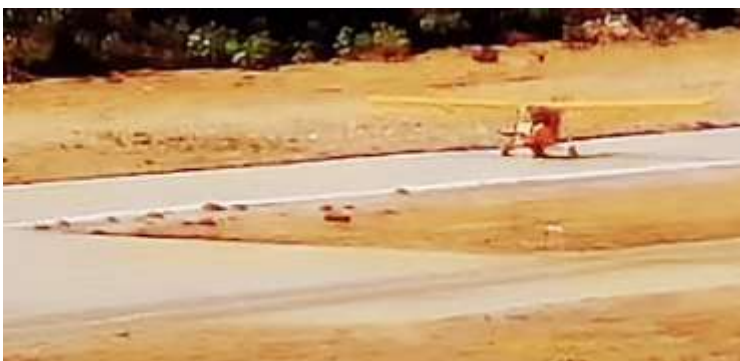
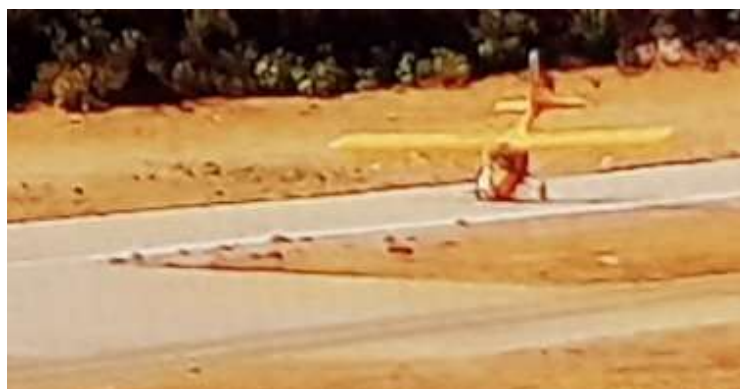
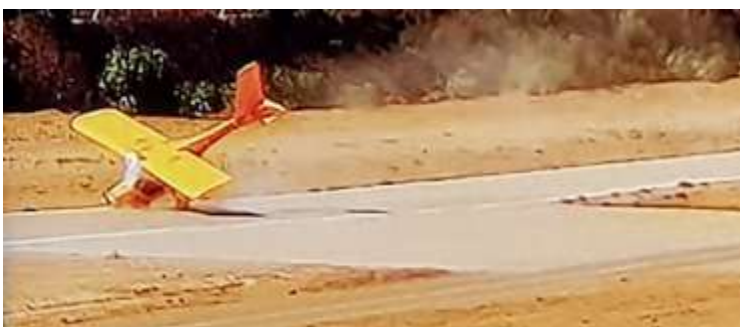
שלבי נחיתת התאונה על מסלול 36

הגישה הייתה גבוהה מידי, הטייס לא הציף מספיק והמטוס הגיע לנגיעה, כאשר הוא לא היה מיושר עם ציר המסלול, בסטייה שסביב 30 מעלות שמאלה, והטייס החליט לנחות סופית.

הנחיתה הייתה "כבדה" כאשר כן הנסע הקדמי נגע ראשון במסלול וקרס מיד לאחר. כתוצאה מכך, המטוס נפל על קדמת גחונו ושלושת להבי הפרופלור נגעו במסלול נגזרו והשתפשו במסלול.

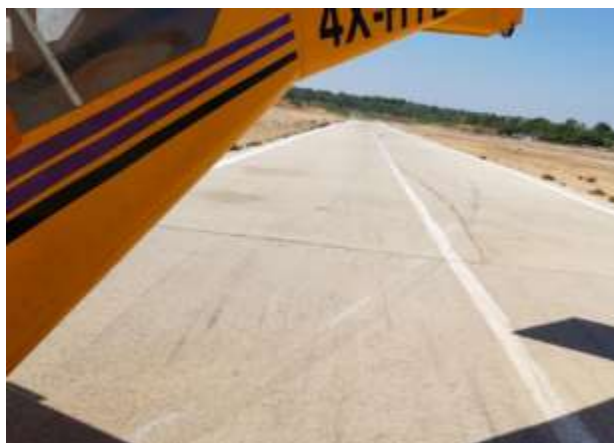
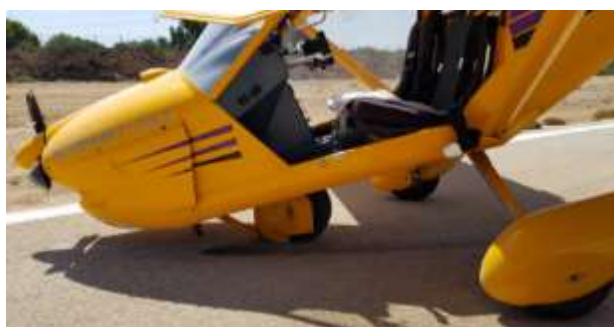
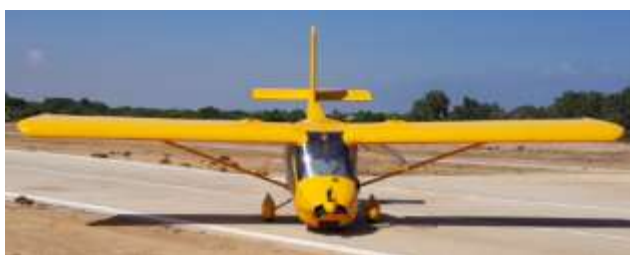
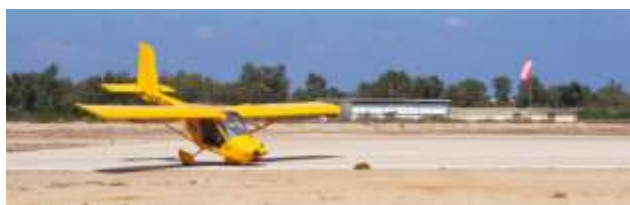
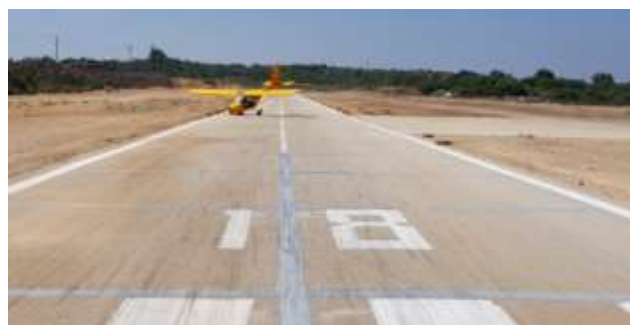
המטוס בתנוחתו הסופית לאחר התאונה

המטוס המשיך להחליק על גחונו הקדמי ונבלם סופית על המסלול לאחר 65 מטרים - סביב 15 מטרים לפני שק הרוח, בכיוון כללי 030.

למטוס נגרם נזק כבד - לכן הנסע הקדמי וחיבוריו לגוף המטוס, לפרופלור, לרדיאטור, לצינור הפליטה, לכיסוי המנוע התחתון וכן רכיבים נוספים במנוע, עד כדי אפשרות לפסילת תקינותו.

הבירור הראשוני על אופי הנזק שנגרם למטוס, כלל מגוון נזקים למכלולים בקדמת המטוס, כמו: כן הנסע הקדמי קרס, להבי הפרופלור נשברו ונשחקו עד השורש, הרדיאטור נשחק, צינור הפליטה נשחק, הקאולינג התחתון נשחק וחורר. מבירור זה ומתיאור גרסתו של הטייס, עלה החשד שהאירוע כבר החל בניסיון הנחיתה הראשון, עם התפתחות תהליך קנגורו, במהלכה נגרמו נזקים לכן הנסע הקדמי ולמערכת ההיגוי של המטוס - הטייס החליט לבצע המראה חוזרת וחזר לנחיתה שנייה, על אותו המסלול ובכיוון הפוך. קביעה זו מקבלת אישוש מהעובדה, שהטייס קודם לטיסה הסיע את המטוס מהאנגר התחתון בו הוא חונה עד תחילת מסלול 18, נתיב עם מספר רב של פניות, כאשר מערכת הדוושות והיגוי הקרקע תיפקדו היטב. בניסיון הנחיתה השני, הטייס נוכח, לגרסתו, שדוושות ההיגוי "תקועות" ואינן מאפשרות לו להתיישר עם ציר המסלול - מצב חירום המצריך מיומנות, קור רוח וניסיון מצד הטייס. מצד אחד, ניסיון נחיתה שני, ויותר, אחרי נחיתה שהשתבשה, מלווה לעיתים בהחלטת הטייס "הפעם אני מוכרח לנחות", מה שגרם לא פעם בעבר לתאונות, כל שכן כאשר מתווספת לכך תקלה באחת המערכות החיוניות של המטוס. מצד שני, כל זמן שהמטוס מתפקד ויש כמות מספקת של דלק, ללא אילוצי מזג אוויר חריג, אין סיבה למהר והשיקול המנחה נכון שיוביל לביצוע נחיתה בטוחה. במקרה הנוכחי, של דוושות "קשות מאד" היה נכון להביא בחשבון אפשרות של אבדן היגוי קרקע ולשקול לפני הנחיתה צעדים נוספים, כמו התייעצות עם מדריך טיס, הכרזת חירום וביצוע נחיתה בשדה אלטרנטיבי, עם מסלול רחב מאד וארוך יותר. הטייס החליט להמשיך בגישה, תוך ניסיון להביא את המטוס לציר המסלול באמצעות המאזנות בלבד - החלטה לגיטימית אומנם, אך בעייתית לטייס שלא מנוסה במצב מעין זה (עם פוטנציאל לתאונה קשה בריצת הנחיתה בהעדר היגוי קרקע). התרכזות הטייס בניסיון להתיישר עם ציר המסלול, באמצעות המאזנות בלבד, אפשר ופגעו בתשומת ליבו לביצוע, נכון ובמועד, של שבירת הגלישה וההצפה והוא מצא את עצמו גבוה מידי ומעבר לשליש המסלול. למרות זאת וגם כאשר לא הצליח להתיישר עם ציר המסלול, כשהמטוס בזווית שסביב 30 מעלות שמאלה מהציר, הטייס החליט להמשיך בנחיתה וביצע בפועל נחיתה "כבדה", עם נגיעה מוקדמת על כן הנסע הקדמי שקרס מיד לאחור, מצב שהביא לבלימת המטוס על המסלול. במצב זה של נחיתה ללא היגוי קרקע, אפשר שנחיתה "רכה" הייתה מסתיימת בנפילת המטוס למפלס האנגר התחתון ובתאונה קשה יותר. החוקר הראשי מצא לנכון לפרסם הודעה זאת כדי להגביר את מודעות טייסי האז"מ, ובכלל, להפעלת שיקול דעת להקטנת הסיכון בנחיתה, הן במצב בו הגישה משתבשת והן במצב חירום כמו אבדן היגוי, כמו במקרה הנוכחי, אבדן מעצורים או סיבה אחרת.
