# מידע על אירוע בטיחותי (תחקיר אישי)

- השתבשות נחיתה וביצוע לולאת קרקע -

סופר דריפטור

4X-OAG

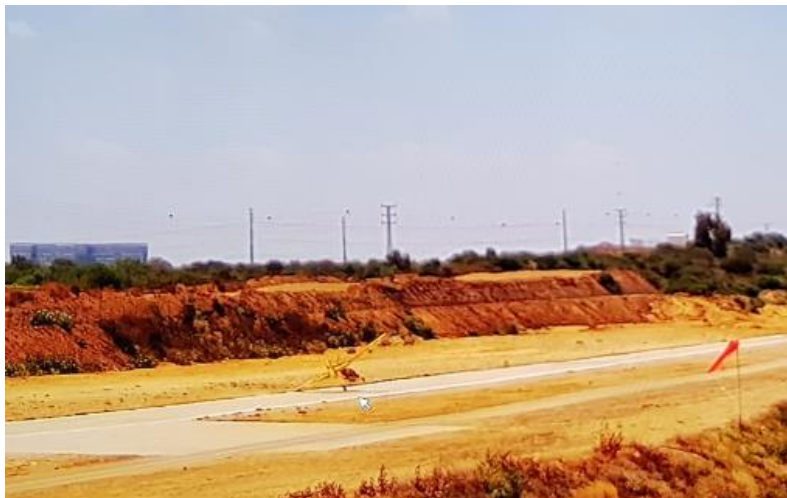
עפ"י נתוני השרות המטאורולוגי, בעת האירוע נשבה במנחת ראשל"צ רוח מערבית - דרום מערבית (בכיוון 270-250), בעוצמה של 10-12 קשרים, עם משבים חזקים של 17-20 קשרים. ההצפה הגבוהה שביצע הטייס גרמה לנפילת המטוס למסלול ולניתור שבמהלכו סיבסב ימינה לתוך הרוח. תגובת הטייס האינסטינקטיבית, הכנסת רגל שמאל מלא בשילוב עם הטיית הסטיק שמאלה, הביאה לתיקון יתר שמאלה, תוך הרמה חריפה של כנף ימין - השפעת הרוח הצולבת החזקה, כאשר מרכז הכובד אחורי יותר (הנוסע) גרמה להחרפת הסבסוב, מצב שגרם ללולאת קרקע של המטוס, עם שפשוף הכנף הנגדית במסלול.

צילומי הסטילס שלהלן, מתוך הקלטת מצלמות האבטחה של המנחת, מראים את המטוס בעת הרמת כנף ימין, בתחילת תהליך לולאת הקרקע ואת מצבו הסופי לאחר שנבלם מחוץ לשול המזרחי של המסלול, בכיוון כללי 030.

החוקר הראשי מצא לנכון לפרסם הודעה זו, כדי להגביר את מודעות הטייסים המתפעלים מטוסים בעלי גלגל זנב, ובכלל, לחשיבות של ביצוע הצפה נכונה בנחיתה, הטייה של הסטיק כנגד כיוון הרוח הצולבת למניעת התרוממות הכנף והימנעות מתיקוני יתר, עם הדוושות, בעת שמירת ציר המסלול.

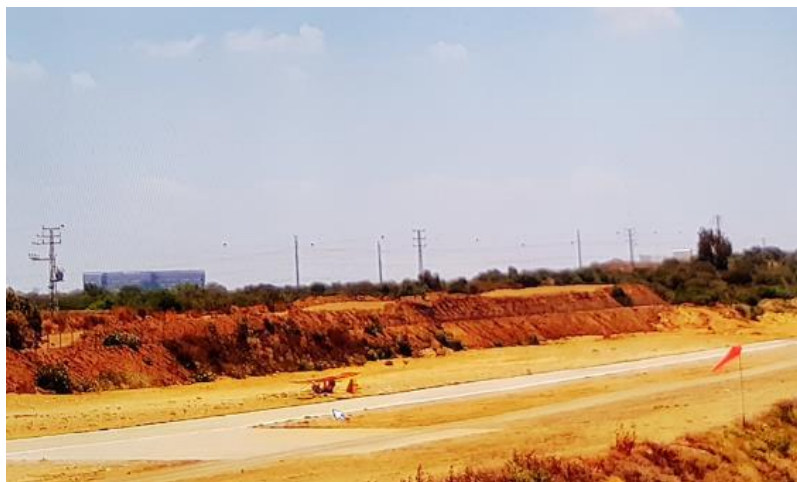
לאחר מכן, בבדיקת נזקים התגלה, כי קצה הכנף השמאלית השתפשף במסלול. לא זוהתה פגיעה בכני הנסע או בגלגל הזנב.
