מידע על אירועי בטיחות

תיק תקריות מס' 73-18

- צבר כשלים בתומכי צד של כני נסע ראשיים -

כלי הטיס (אז"ם) **Texan EVO**

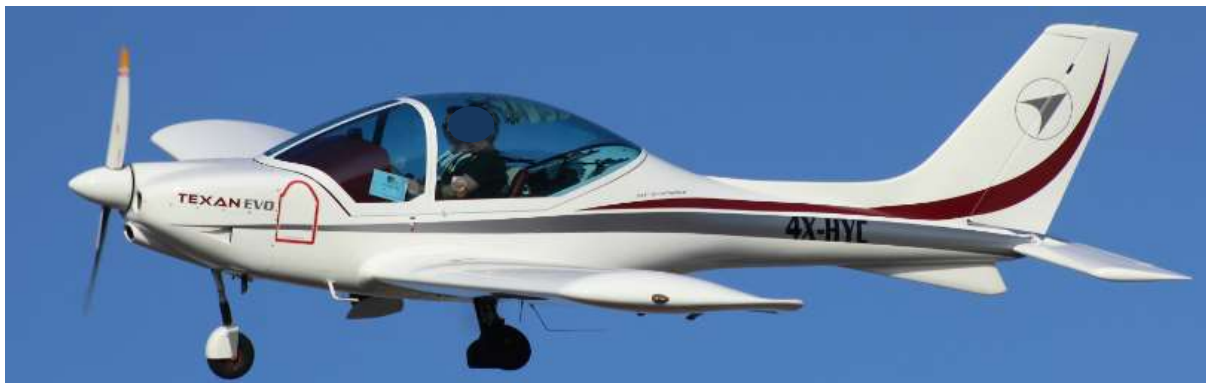
אחד המטוסים נשואי התקריות

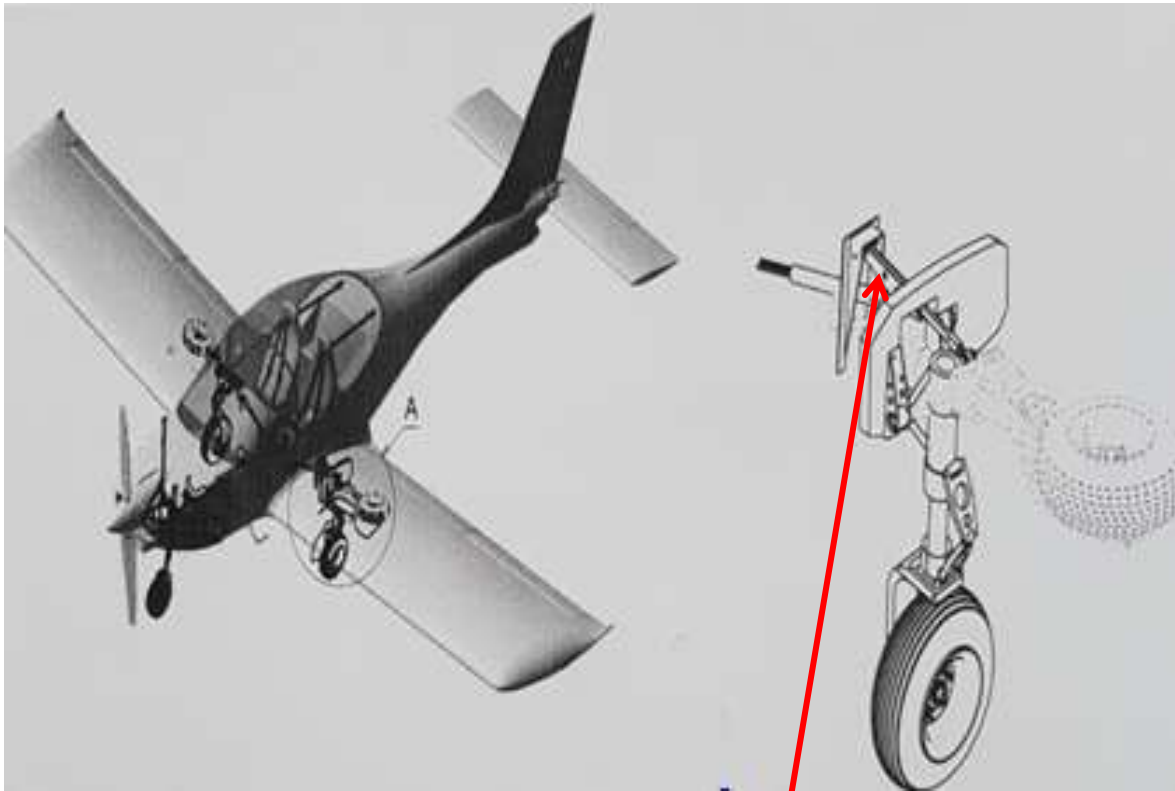
כנ הנסע הראשי

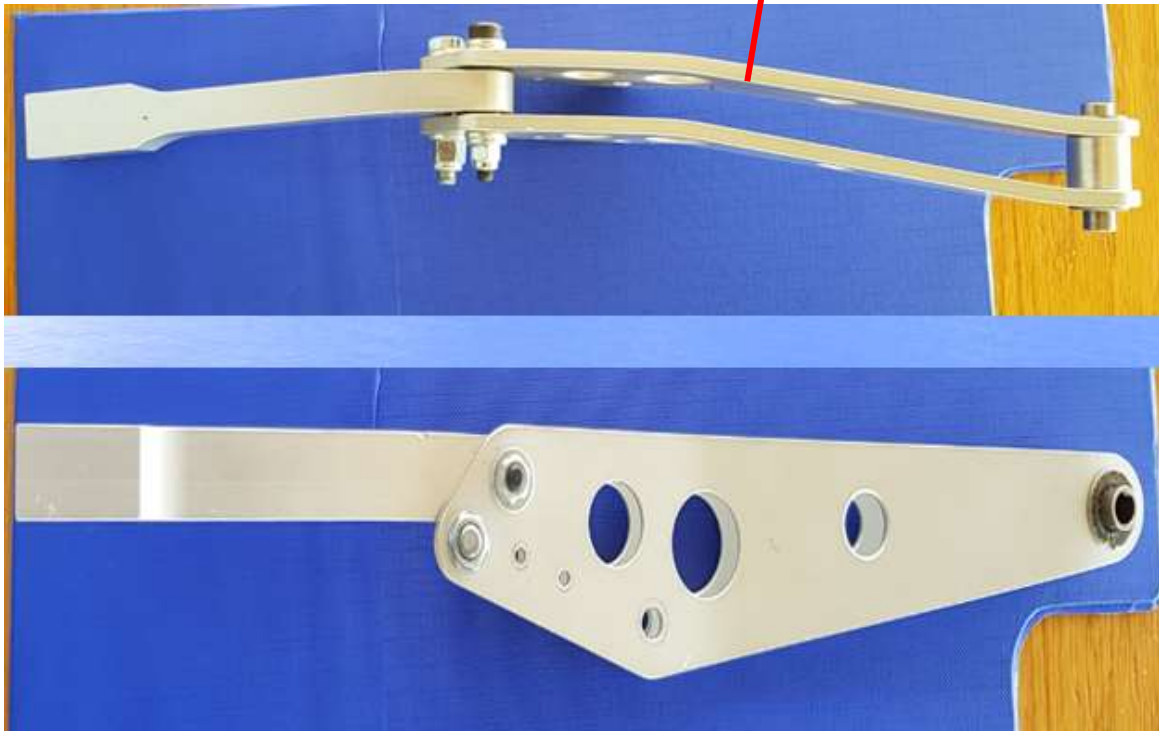
1. לאחר נחיתה של מטוס טקסן, סימן רישום 4X-HYC, נמצא, כי תומך הצד של כן הנסע הראשי השמאלי קרס והתכופף.
2. לאחר נחיתה של מטוס טקסן, סימן רישום 4X-HYT, עם תקלת חיווי נעילת מטה, נמצא, כי תומך הצד של כן הנסע הראשי השמאלי קרס והתכופף. במעמד החלפת התומך שכשל, כן הנסע הימני נבדק ונמצא תקין.
3. בחלוף כשבועיים, לאחר נחיתה של אותו מטוס טקסן, סימן רישום 4X-HYT, נמצא, כי תומך הצד של כן הנסע הראשי הימני קרס והתכופף.

תומך הצד שקרס והתכופף

עם קבלת הדיווח, על צבר הכשלים הנוכחי, בכני הנסע הראשיים, החוקר הראשי עדכן את גורמי רת"א ופעל מול יצרן המטוס, מפעילי המטוסים, היבואן ומפעיל המנחת, לבדיקת גורמי הכשל. במהלך הבדיקות עלתה האפשרות, כי תומכי הצד כשלו/התכופף עקב כוחות קריסה שפעלו עליהם, במהלך הנחיתות, בדגש על כוחות צד. יודגש, כי בפגישה של היבואן ונציג בעלי המטוסים עם יצרן המטוס, הועלו רעיונות לשיפור התכן.

עקב צורת מנגנון הכשל - קריסה נראה, כי לרשות היצרן, עומדות שלוש אופציות עיקריות, פשוטות יחסית, לחיזוק החלק, כדלקמן:

- הגדלת מומנט האנרציה - ע"י שינוי ממדים,
- הגדלת מודול האלסטיות - ע"י שינוי החומר מאלומיניום לפלדה
- הקטנת האורך העומד לקריסה - ע"י תוספת תמיכה בין שני חלקי הזרוע שקרסה.
