מידע על אירוע בטיחותי (הודעת חוקר ראשי)

תיק תאונה מס' 77-18

- השתבשות נחיתה במהלך קפיצות קנגורו חריפות -

7.8.2018	בתאריך
152 צסנה	כלי הטיס
4X-CHF	סימן רישום
ש"ת הרצליה	מקום האירוע

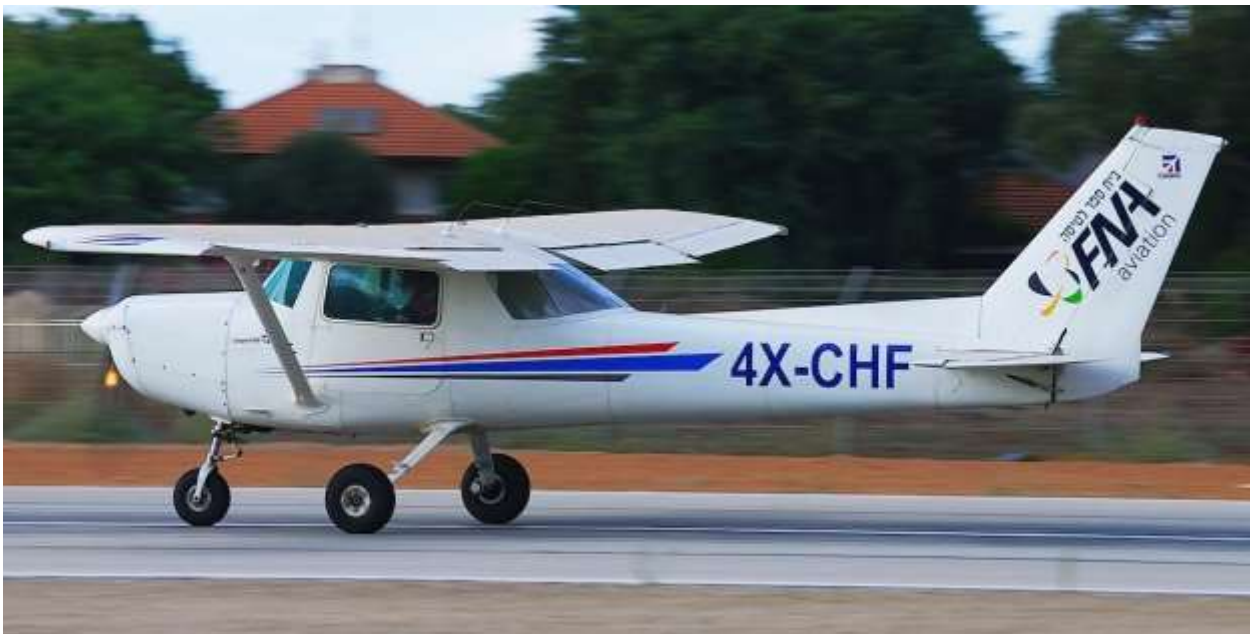
מגדל הפיקוח הפעיל את כוחות ההצלה והחניך שלא נפגע באירוע נחלץ מהמטוס בכוחות עצמו. המטוס ניזוק בחלקו הקדמי - כן הנסע הקדמי, המדחף ואפשר שגם המנוע. האירוע דווח מידית לחוקר הראשי ששלח חוקרים למקום והחל בבדיקת נסיבות התאונה.

המטוס נשוא התאונה

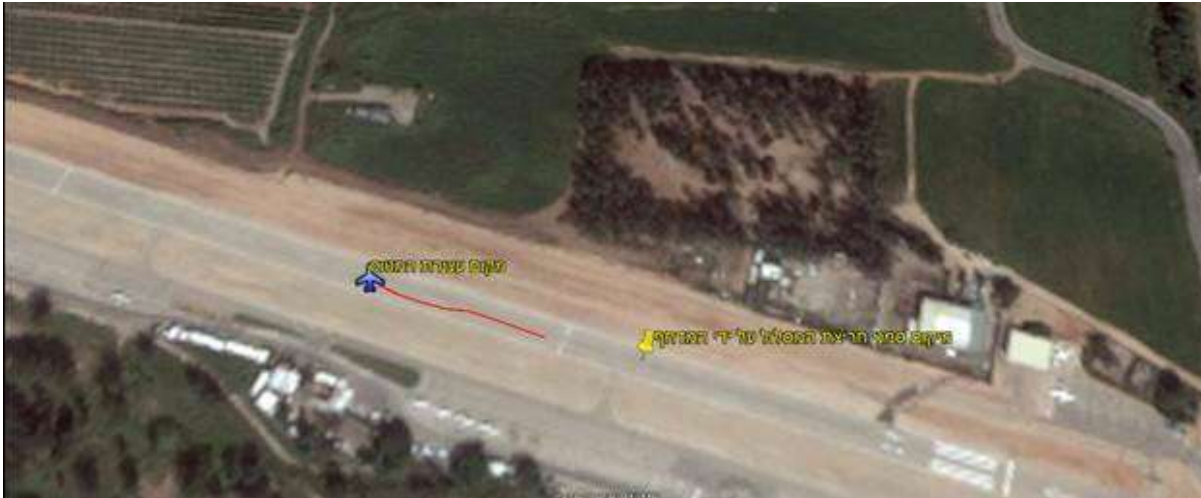
- סימנים ראשוניים לפגיעת להבי מדחף המטוס במסלול נצפו סמוך לקושרת פינוי המסלול K4, במרחק של 260 מטר ממפתן מסלול 29.
- ארבעה חריצים באספלט - ראשון ושלישי חריצה קלה, שני ורביעי חריצה עמוקה. נמדדו המרחקים הבאים:
- בין סימן חריצה ראשון לשני - 84 ס"מ.
 - בין סימן חריצה שני לשלישי - 89 ס"מ.
 - בין סימן חריצה שלישי לרביעי - 114 ס"מ.

במרחק של 50 מטר מסימן החריצה הרביעי, נצפה תחילת חריצת המסלול על ידי כן הנסע הקדמי (לאחר ניתוק גלגל האף), סימן שנמשך לאורך 98 מטר עד למקום עצירת המטוס על גחונו הקדמי.

מיקום סימני המדחף וכן הנסע הקדמי לאורך המסלול

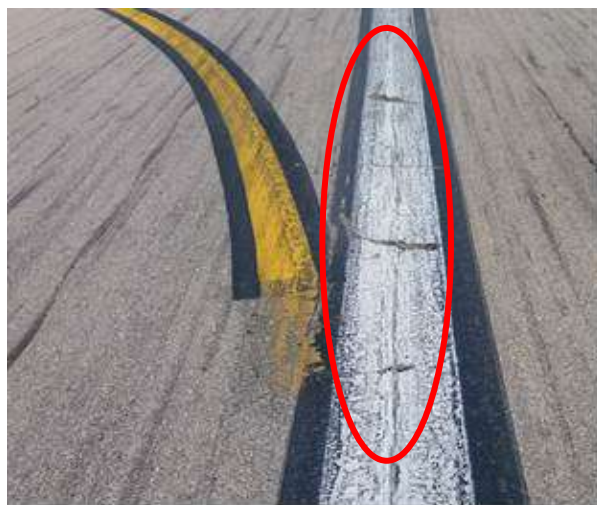
סימני חריצת המסלול על ידי להבי הפרופלור

חישוב המהירות, עפ"י מרחקי סימני הפגיעות של להבי הפרופלור, מלמדים, כי החניך הגביר את כוח המנוע בעת הפגיעה הראשונה במסלול. בהמשך, לאחר הניתור הראשון של המטוס לאוויר, החניך דחף את הגאי המטוס וכתוצאה מכך, המטוס נגע, הפעם, עם כן הנסע הקדמי, תחילה, תוך שגלגל האף ניתק והמטוס, שעוד היה עם אנרגיה עודפת, ניתר שנית לאוויר. לאחר הנגיעה הסופית, המטוס רץ על כני הנסע הראשיים, כאשר חלקו הקדמי נתמך על כן הנסע הקדמי השבור שחרץ את המסלול.

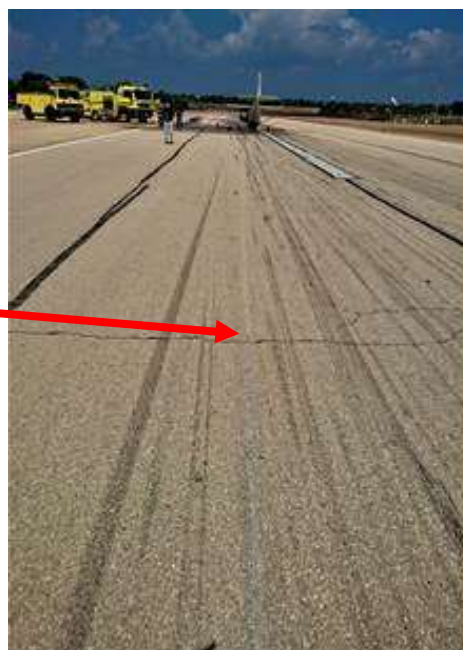
סימני חריצת המסלול על ידי כן הנסע הקדמי השבור

בהמשך, החניך ביצע הצפה שטוחה ונגע במסלול, עם שלושת הגלגלים. לאחר הנגיעה, המטוס ניתר לאוויר, פגע במסלול עם חלקו הקדמי וניתר שוב לאוויר, תוך שגלגל האף התנתק, פגע במסלול שוב והחליק קדימה - כן הנסע הקדמי קרס וחרץ את המסלול, עד נקודת העצירה הסופית.

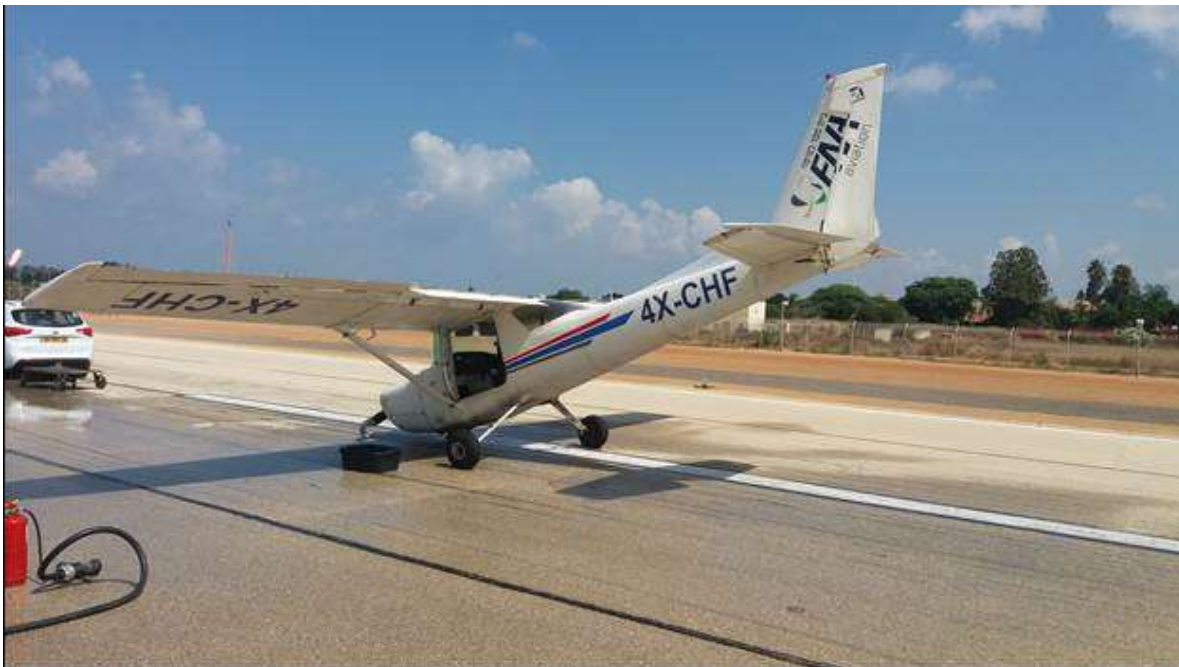
המטוס בנקודת עצירתו הסופית על המסלול

מדובר בתאונה "קנגורו" בנחיתה, אופיינית יחסית, של חניך טיס בטיסת הסולו השנייה שלו. התאונה התרחשה כתוצאה משילוב של טכניקת נחיתה לקויה של חניך הטיס, יחד עם החלטתו להמשיך בנחיתה, למרות שזיהה שהמהירות גבוהה מהמומלץ, עם תרומה מסוימת מצד מדריך הטיס, בתחילת האירוע, שלא הספיק להתערב בקשר הרדיו ולהנחות את החניך, הגם שספק אם החניך היה מגיב נכון ובזמן.

טכניקת הנחיתה הלקויה התבטאה במהירות גבוהה בגישה הסופית לנחיתה ובחציית מפתן המסלול, תוך ביצוע הצפה שטוחה, שהובילה לנגיעה עם שלושה הגלגלים במסלול, והסתיימה בדחיפת הגאי המטוס קדימה, כתגובה לניתור המטוס באוויר. תגובה מהירה של המדריך, להנחיית חניך הטיס בקשר, עם תחילת האירוע, אפשר שהייתה מסייעת למניעת התאונה או לפחות, להקטנת הנזק שנגרם.
