# מידע על אירוע בטיחותי (תחקיר אישי)

## תיק תקרית מס' 91-18

**- כביית מנוע עקב אזילת דלק ונחיתה בשטח -**

4X-GMA

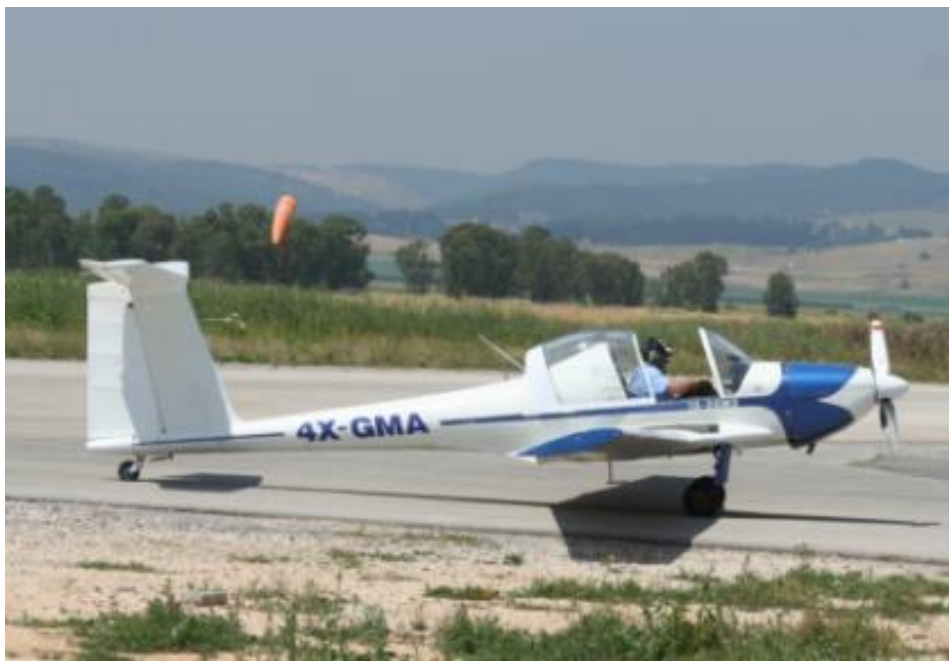
הדאון הממונע נשוא התקרית
