# מידע על אירוע בטיחותי

תיק תקרית מס' 88-18

- גמגום מנוע לאחר המראה וחזרה לנחיתה -

4X- HLY

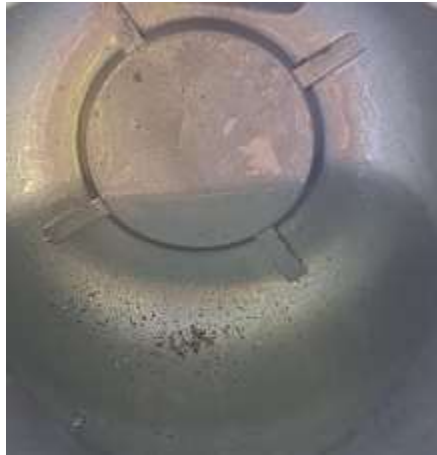
לכלוך וקורוזיה ממים בבית המסנן

כמו כן נמצאה קורוזיה על קרקעית בית המסנן, המעידה על מים שהיו בו בשלב כלשהוא. מאחר שממצאי הבדיקות התקבלו ארבעה ימים אחרי מועד התקרית, לא היה ניתן לקחת דגימת דלק רלוונטית מהמכלית לבדיקת נוכחות מים וזיהומים.

לפני טיסה ממושכת מעל הים, בדגש אחרי פעולות תחזוקה הקשורות במערכת הדלק, מומלץ לבצע טיסת בדיקה משמעותית מעל היבשה ובסיומה לערוך בדיקה של המנוע ומערכת הדלק, בדגש לרכיבים, כמו: מסנן הדלק, כוסיות הקרבורטורים, כדי לוודא שהמערכת נקיה מחלקיקי לכלוך אפשרי.

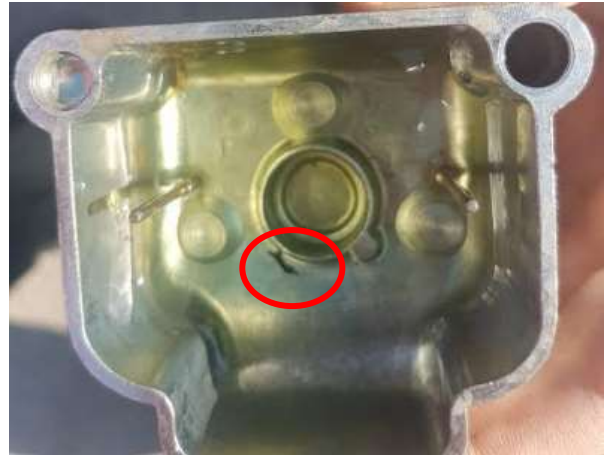
השבב השחור שנמצא בקרבורטור ימין

במקרה הנוכחי בוצעו, בין שאר פעולות התחזוקה, החלפת צנרת הגומי של מערכת הדלק וטיפול בקרבורטורים. בבדיקת המנוע, לאחר הנחיתה ברודוס, נמצא בכוסית הקרבורטור הימני שבב שחור, התואם בגודלו, צבעו וצורתו לחוסר חומר שזוהה בפני השטח של אחד המצופים, שעלול לגרום לסתימה חלקית בקרבורטור ופעולה לא סדירה של המנוע – אפשר שזהו שבב שנוצר עקב פגיעה, במצוף במהלך הטיפול בקרבורטורים.
