מידע על אירוע בטיחותי

תיק תאונה מס' 100-18

- פתיחה והתנתקות חופה בהמראה -

כלי הטיס Extra 300 L

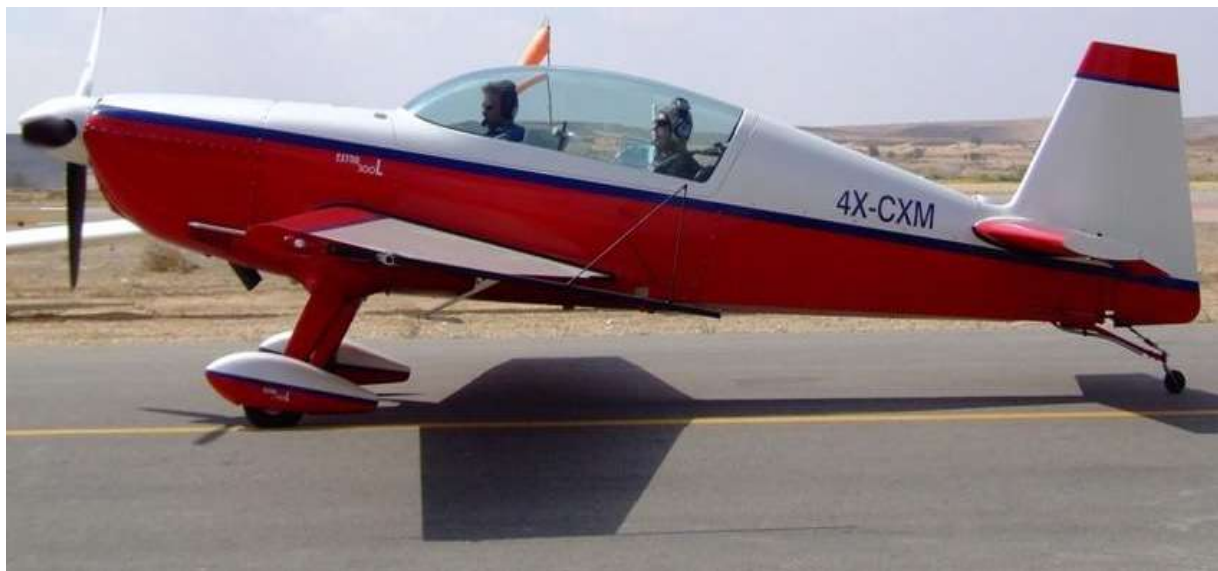
המטוס נשוא התאונה

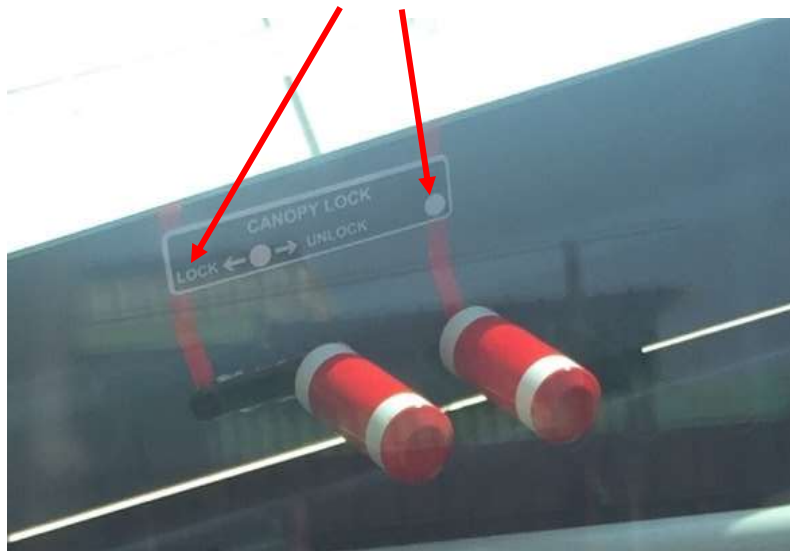
שני פסים אדומים ברורים וגדולים מציינים את מיקום הידיות, במצב חופה נעולה. במטוס נשוא התאונה פסים אלו דהו עם הזמן ולא חודשו.

פסים המציינים את מיקום הידיות במצב חופה נעולה

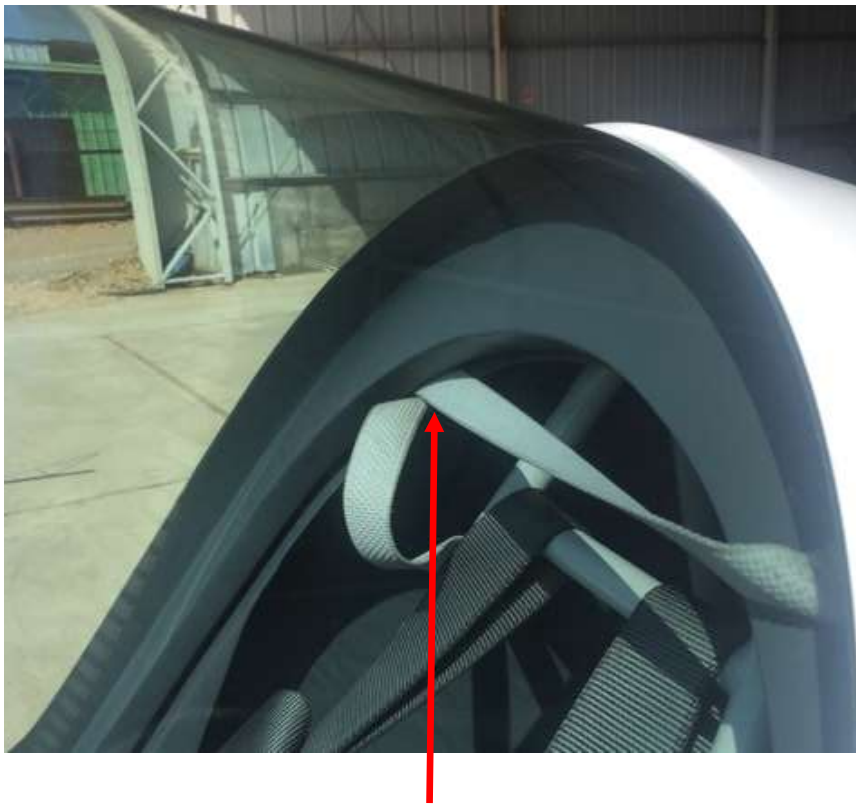
התרחיש התפעולי נבע מתיאור הטייס אשר לא שלל את האפשרות, כי בבדיקת הנעילה, לפני ההמראה, הוא "נגע" בידית ואפשר שפתח אותה. התרחיש הטכני שוחזר במטוס זהה בו הודגמה תקלה בה סרט הגבלת פתיחת החופה, הוכנס בין החופה לבין מסגרתה, והחופה נסגרה. התברר, כי ידית הנעילה לא הצליחה להגיע למצב נעול, אף לא בהפעלת כח סביר. לאחר שהחופה נפתחה ונסגרה שוב, כשהסרט לא נמצא בין החופה לבין המסגרת, ידית הנעילה קפצה למצב נעול, ללא הפעלת כח כלל.

סרט ההגבלה בין החופה למסגרת

- התרחיש השני הוא הסביר ביותר, אך לא מן הנמנע שהתקרית נבעה מסיבות, כמו:
- ☒ שחרור לא רצוני של הנעילה בזמן בדיקת הנעילה.
 - ☒ נגיעה לא רצונית של הנוסע בידית נעילת החופה, בשלב הרמת הזנב או קודם לכן.
