מידע על אירוע בטיחותי (תחקיר מפעיל)

תיק תאונה מס' 96-18

- פגיעה בכבל הארקה של קו מתח עליון -

17.9.2018

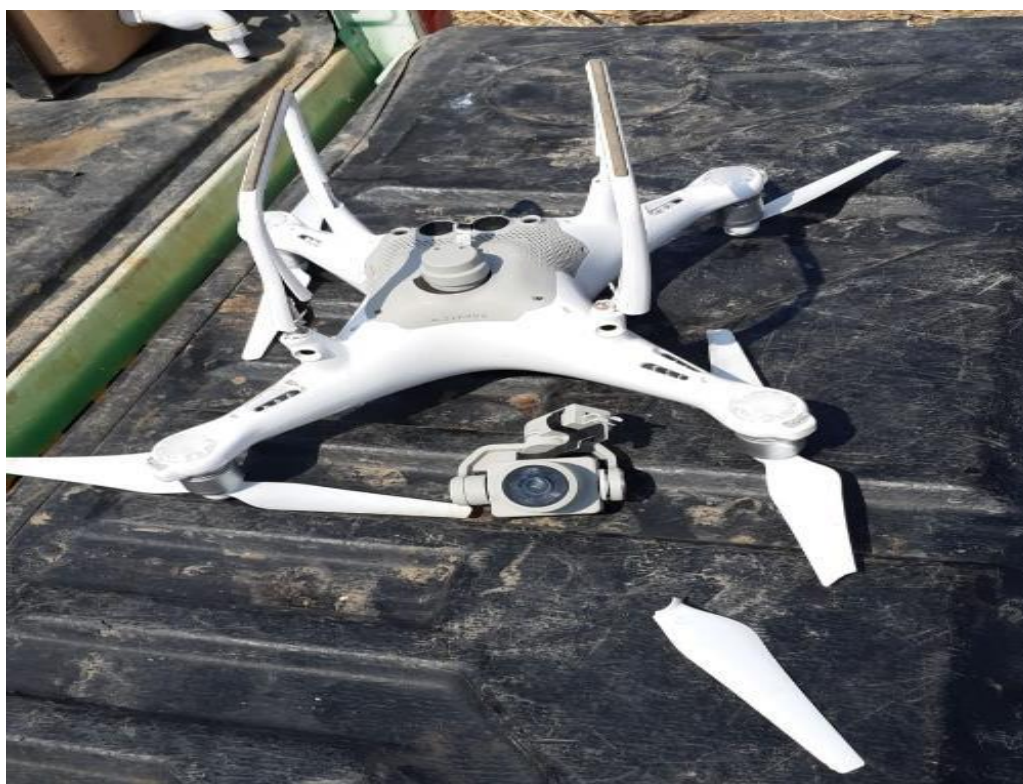
הרחפן נשוא התאונה

ביום שני, בתאריך 17.9.2018, סביב השעה 10:00, במהלך תיעוד תשתיות במורדות כוכב הירדן, עי"י מטיס חוץ יחד עם צופה נוסף, רחפן, רב להב, פגע בקו מתח העובר במקום. במהלך הטיסה במעלה המדרון, הרחפן טס בגובה 30 מטר מעפ"ש, במרחק שסביב 300 מטר מנקודת ההמראה, וחלף מעל חוטי מתח, לאחר שהמטיס הבחין בהם בראיה וניקה את נתיב הטיסה דרך המצלמה. לאחר חליפת חוטי המתח, המטיס הגביה את רום הטיסה, אך להפתעתו, הרחפן פגע בחוט נוסף שהיה מעל לחוטים אותם חלף - כבל הארקה המחובר בין קודקודי העמודים, בו לא הבחין. לאחר הפגיעה, הרחפן צלל, פגע בקרקע ונגרם לו נזק כבד, בעיקר למצלמה, ללהבים ולכני נסע.

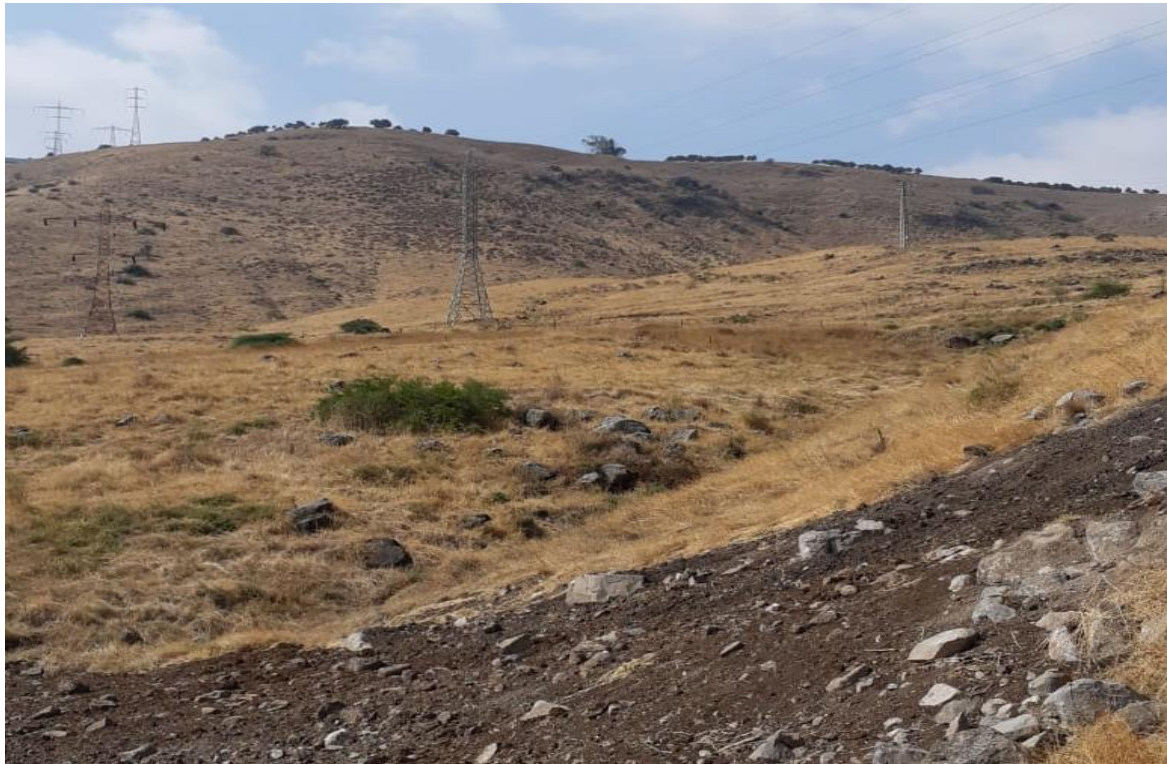
קו המתח, במורדות כוכב הירדן, בו הרחפן פגע

באירוע הנוכחי, מדובר ברחפן רב להב מסוג פנטום 4 שהיה בטיסת תיעוד תשתיות, במורדות כוכב הירדן, בסביבה של קווי מתח חשמל. המטיס זיהה את קו המתח וניסה לחלוף מעליו, אך הרחפן פגע בקו ההארקה העליון אותו הוא לא ראה.

- בכל טיסה, יש להעדיף מלכתחילה למקם את נקודת ההמראה בשטח שולט בו כלל אזור הטיסה נראה.
- בטיסה בסמוך למכשולים, יש לשקול להתמקם בסמיכות למכשול, לשיפור קו הראיה. קו המתח היה המכשול העיקרי באזור.
- להקפיד על תשומת לב לגובה ולזווית, מעמדת המטיס לכלי, בשטח הררי או משופע.
- כל הלקחים הנ"ל רלוונטיים מאוד לשלב תכנון הטיסה שיש לבצע בתשומת לב רבה, כאשר תכנון הנתיב והגובה הם בהתאם למכשולים - אם לא בטוחים יש להחמיר.

החוקר הראשי מצא לנכון לפרסם הודעה זו כדי להגביר אצל מטיסי הרחפנים את המודעות לסיכונים שבהטסת רחפנים בסביבת קווי מתח, ובכלל, ואת הצורך ללמוד ולהכיר את מאפייני קווי המתח השונים כדי למנוע תאונות דומות בעתיד. מוצע למטיסי החוץ להשתדל לבצע את המעבר מעל לקווי מתח תוך הטסת הרחפן מעל העמודים.
