מידע על אירועי בטיחות - עדכון 1 **(הודעת עדכון מטעם החוקר הראשי)**

תיק תקריות מס' 18-64

- צבר אירועי התחממות דלק במטוסי בריסטל -

כלי הטיס (אז"מ)

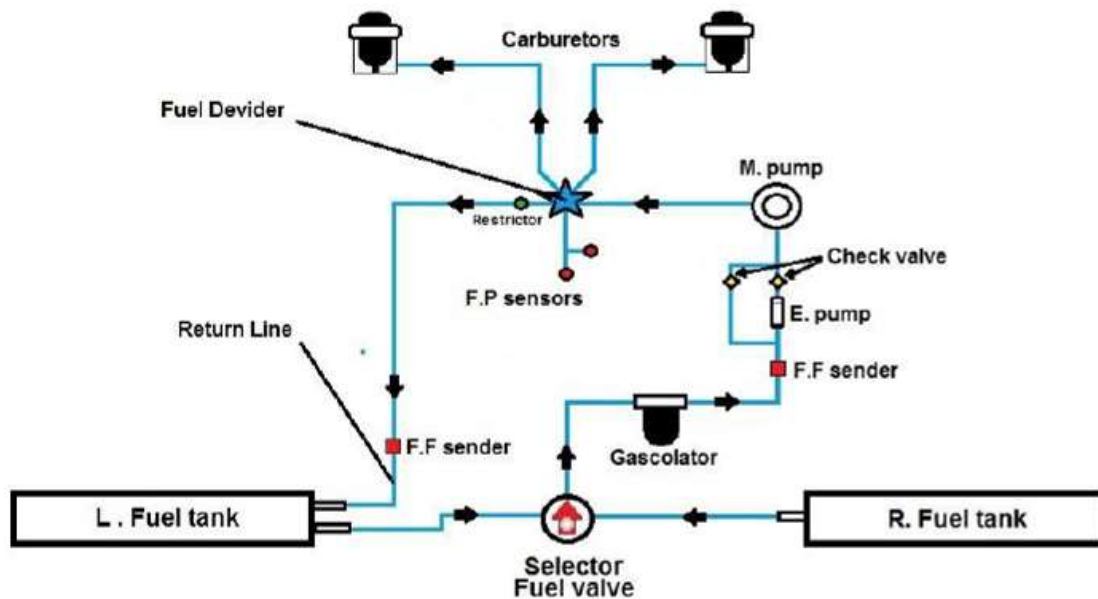
זמן קצר אחרי הגעת האזמ"ים הראשונים, מסוג בריסטל לארץ, בשנת 2016, הטייסים החלו לדווח על תופעה של גמגום מנוע, בדגש על ימים חמים. בבדיקה שערך החוקר הראשי נמצא שמשאבת הדלק החשמלית, שמותקנת במטוס, מחוברת במקביל למשאבת הדלק המכנית, בניגוד להמלצת יצרן המנוע רוטקס, לבצע זאת בחיבור טורי. לאחר בדיקת הנושא, מול יצרן המטוס, היצרן פרסם הוראת שרות (SB) לשינוי התקנת המשאבה החשמלית, מחיבור מקבילי לחיבור טורי, עפ"י התרשים המפורט מטה. השינוי יושם, סביב אמצע שנת 2016, בכל המטוסים, מסוג זה, הפועלים בארץ.

התרשים שפרסם היצרן בשנת 2016

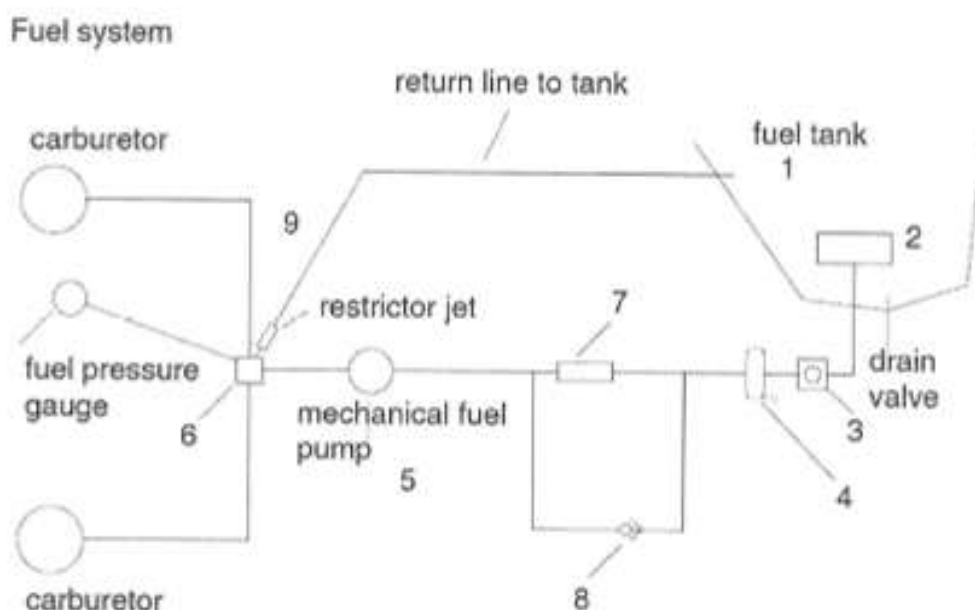
גורם השורש לבעיה, היא ככל הנראה ההתקנה של שסתום חד כיווני, מיותר, בקו היניקה של המשאבה המכנית. כתוצאה מכך, נוצרה היצרות ומפל לחץ בקו היניקה שגרמו לבעיית תפקוד של המשאבה המכנית שהתבטאה בירידת לחץ משמעותית בקו האספקה לקרבורטורים, בעיקר בעת טיפוס, בימים חמים.

התרשים שפרסם היצרן בשנת 2018

בעקבות תוצאות הבדיקות, יצרן המטוס פרסם, בתאריך 17.8.2018, הוראת שרות לביטול השסתום החד כיווני בקו היניקה של המשאבה המכנית, עפ"י התרשים כדלקמן:
