מידע על אירוע בטיחותי

תיק תאונה מס' 99-18

- נחיתה כבדה ונזק לכן הנסע -

PW-5

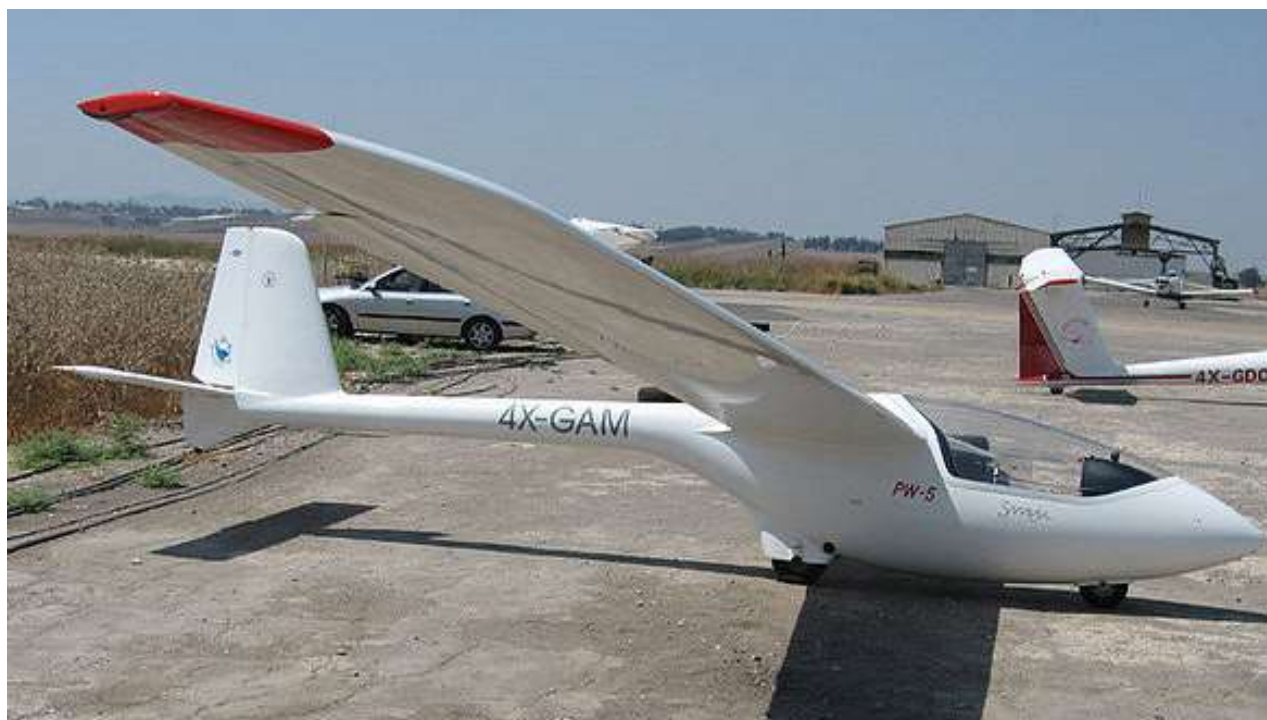
הדאון נשוא האירוע

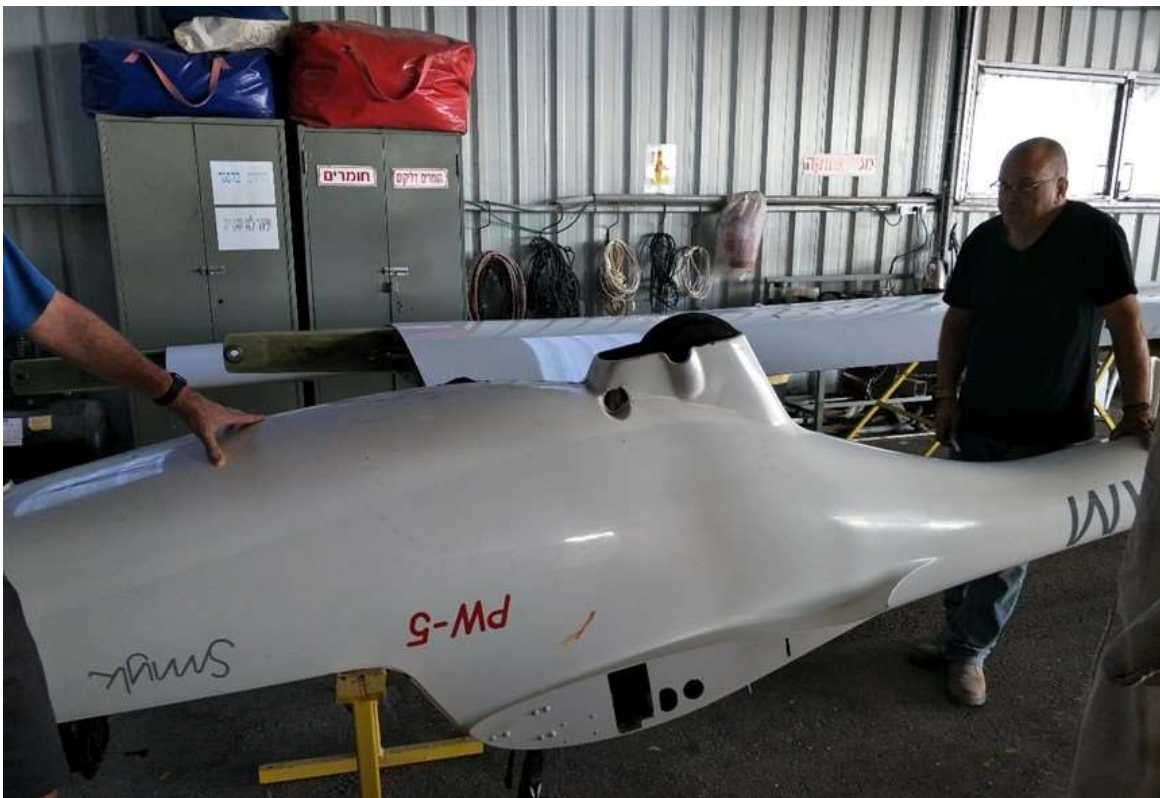
תמונה 1: הגלגל שקוע ומוסט לאחור

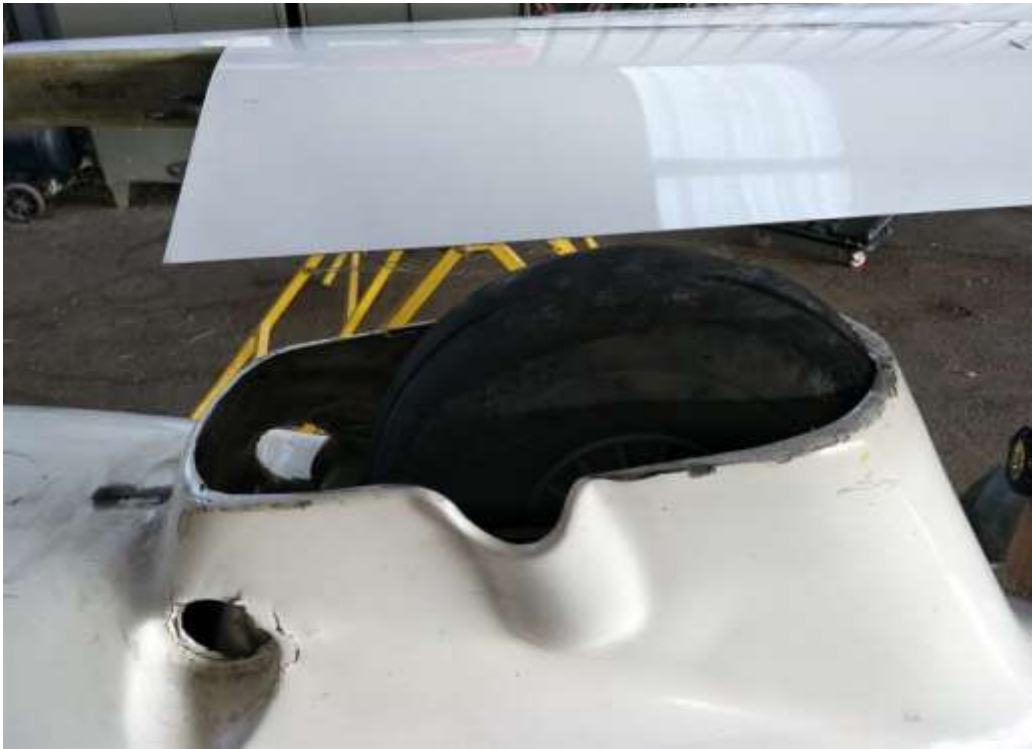
תמונה 2 : ציר כן הנסע יצא מקומו במבנה

אנרגיית הנפילה נספגה ברובה ע"י המבנה התומך את ציר כן הנסע שנשבר (תמונות 2 - 4) והטייס יצא ללא פגיעה.

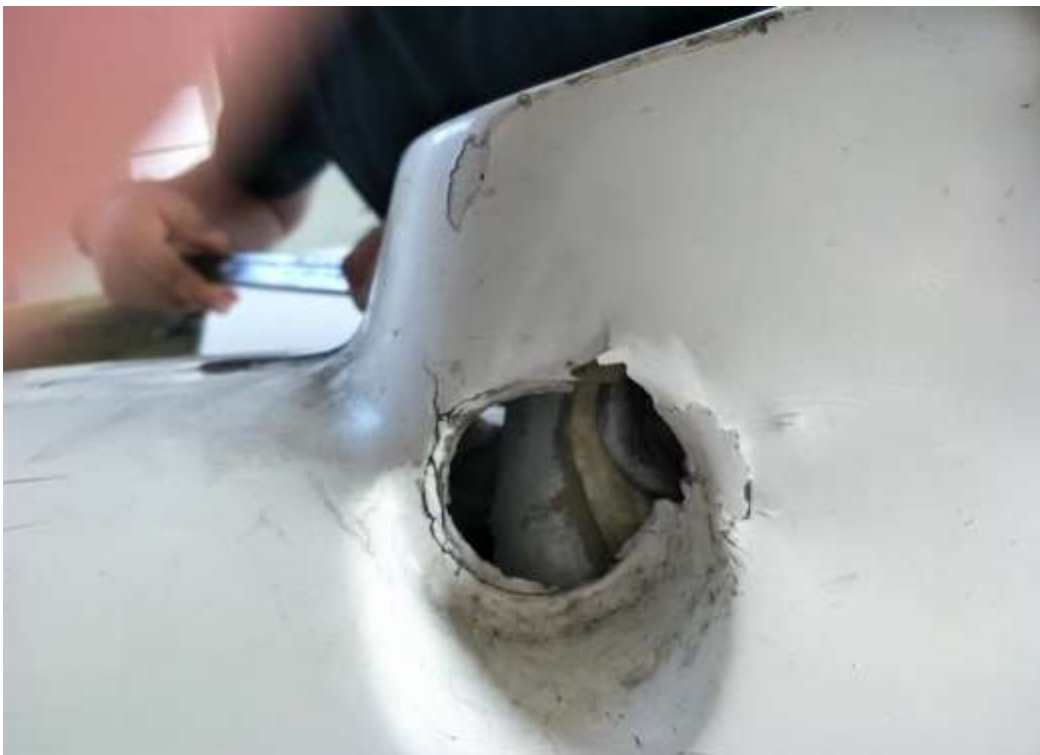
תמונה 3 : תושבת ימין של ציר כן נסע שבורה

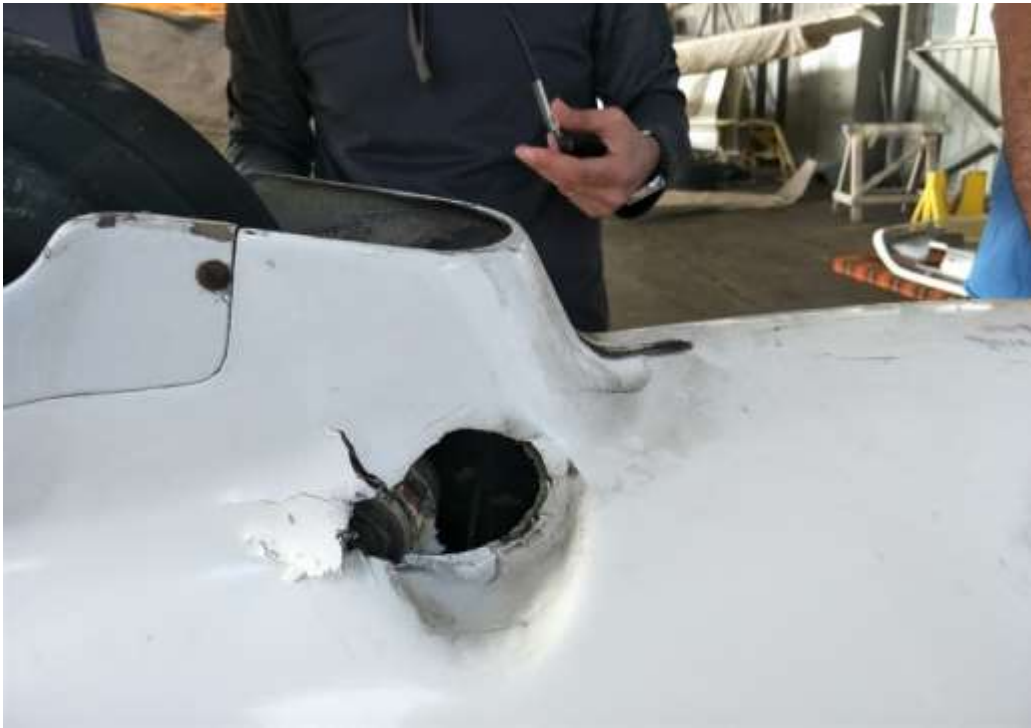
תמונה 4 : תושבת שמאל של ציר כן נסע שבורה

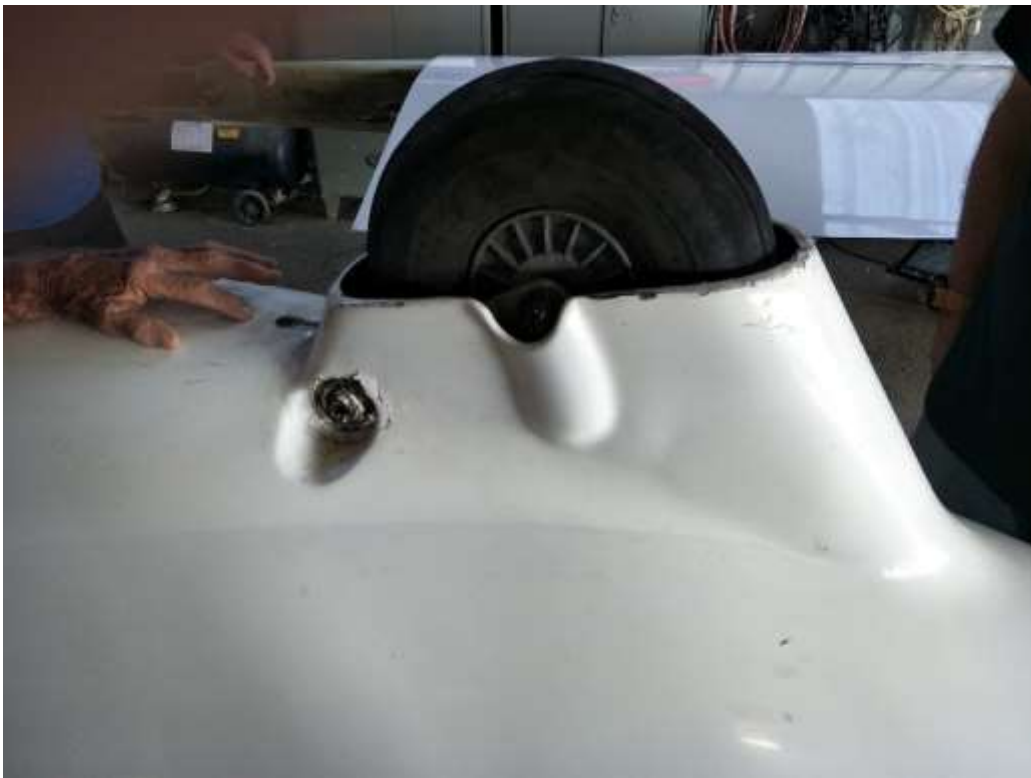
תמונה 5 : המצב הנכון של כן הנסע אחרי החזרת הציר למקומו

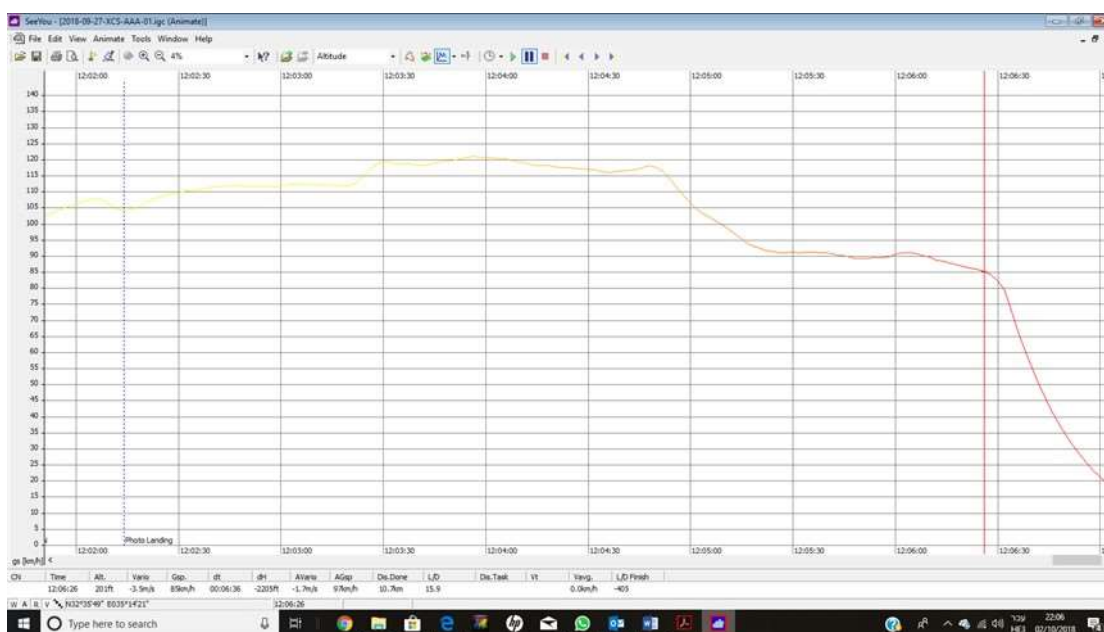
טייס הדאון בגישה הסופית הכניס אף לרוח, כנדרש לשמירת ציר מסלול, ושמר לפי עדותו מהירות של 60 קשר. מתמונה 6 ניתן לראות, כי בפועל מהירות הקרקע בתחילת הפינל הייתה סביב 90 קמ"ש, כך שגם אם נניח שמהירות הרוח הייתה 15 קשרים, מכיוון 330, מהירות האוויר שנשמרה הייתה לכל היותר 55 קשר.

תמונה 6 : שבירת גלישה - 201 רגל, מהירות קרקע 85 קמ"ש, זמן 12:06:26

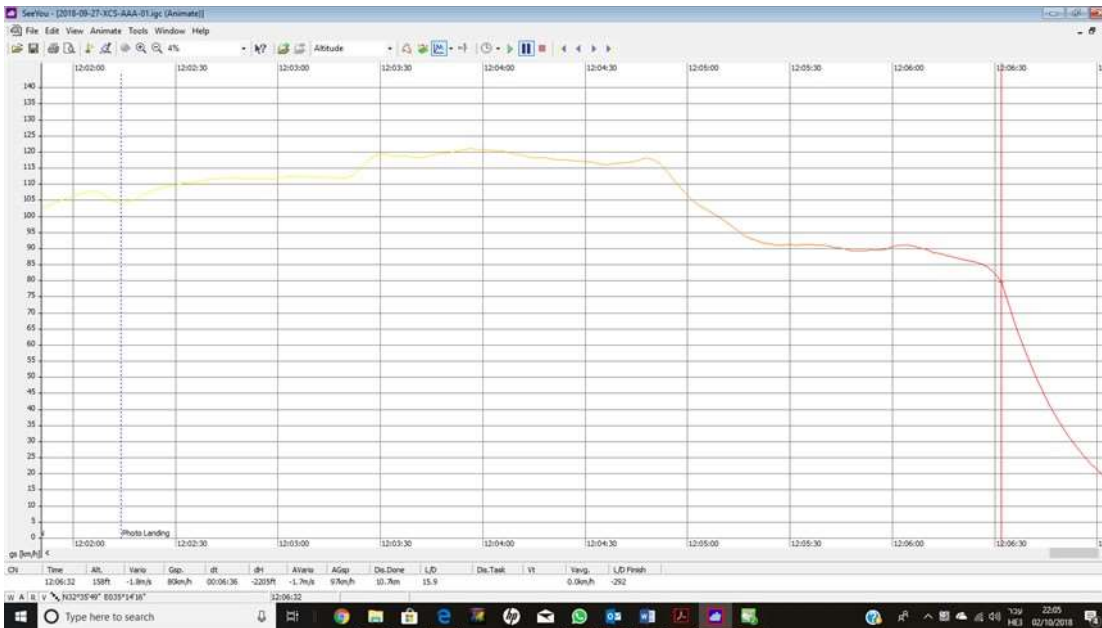
תמונה 7 : לקראת הצפה ונגיעה- 158 רגל, מהירות קרקע 80 קמ"ש, זמן 12: 06: 32
