מידע על אירוע בטיחותי

תיק תקרית 18-124

- התהפכות בפנייה בהסעה לאחר נחיתה -

מזנח ממונע גלגלי כלי הטיס

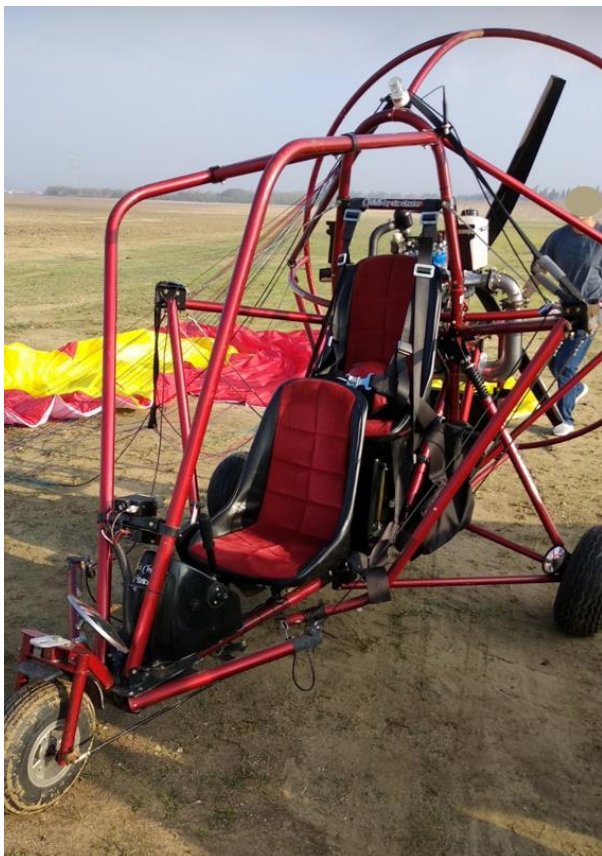
הנחיתה הייתה מסודרת, מדרום לצפון, אך הטייס ניסה לפנות את המסלול ימינה, ע"י פניה עם גלגל האף בלבד, מצב שגרם למצנח לסטות שמאלה ובתוך כך לגרום להתהפכות הכלי כולו. בזמן ההתהפכות, הטייס שלח רגל בניסיון לבלום את הגלגול, אך עם פגיעת הרגל בקרקע, קרסול הטייס נשבר והממ"ג השלים את ההתהפכות ונעצר. הכלי ניזוק קלות בלבד מההתהפכות.

בזמן הסעה קרקעית, הטייס ניסה לפנות ימינה ע"י שימוש בגלגל הניהוג וללא שימוש בניהוג מצנח מצב שגרם למרכב לפנות ימינה ואילו למצנח להמשיך ישר ולמעשה לסטות שמאלה מהכלי. כאשר המצנח היה בצידו השמאלי של הכלי ובשל מהירות גבוהה מדי בהסעה, למצנח היה מספיק כוח להפוך את הכלי על צידו.

התקרית ארעה בשל חוסר ניסיון וטעות תפעולית מצד הטייס בזמן ביצוע פנייה על הקרקע, במהירות גבוהה מדי. על הטייס היה להאט ולבצע את הפנייה, תחילה ע"י שימוש בהגאי המצנח ורק אחר כך להפנות את המרכב לכיוון אליו רצה לפנות. בתפעול נכון כזה, המצנח לא היה "בורח" החוצה מהפניה ולא היה גורם להתהפכות, מאחר שבמקרה כזה, האנרגיה שיש לו נמוכה מדי והמצנח היה נופל הצידה, ללא יכולת להרים ולהפוך את הכלי.

- אין לבצע בהסעה פניות עם ממ"ג כאשר הכלי במהירות גבוהה.
- פניה יש להתחיל קודם ע"י הכנסת רגל והטיית המצנח לכיוון הפניה, ורק אחר כך להפנות את המרכב עם הגלגל - ניהוג לכיוון הפנייה.
- בזמן התהפכות, רצוי לאסוף איברים פנימה ולא לנסות לשלוח איברים לבלימה.
