מידע על אירוע בטיחותי (תחקיר מפעיל)

תיק תקרית מס' 122-18

- התדרדרות במהלך התנעה -

15.11.2018	בתאריך
מטוס כיבוי אש	כלי הטיס
4X-AFY	סימן רישום
מנחת מגידו	מקום האירוע

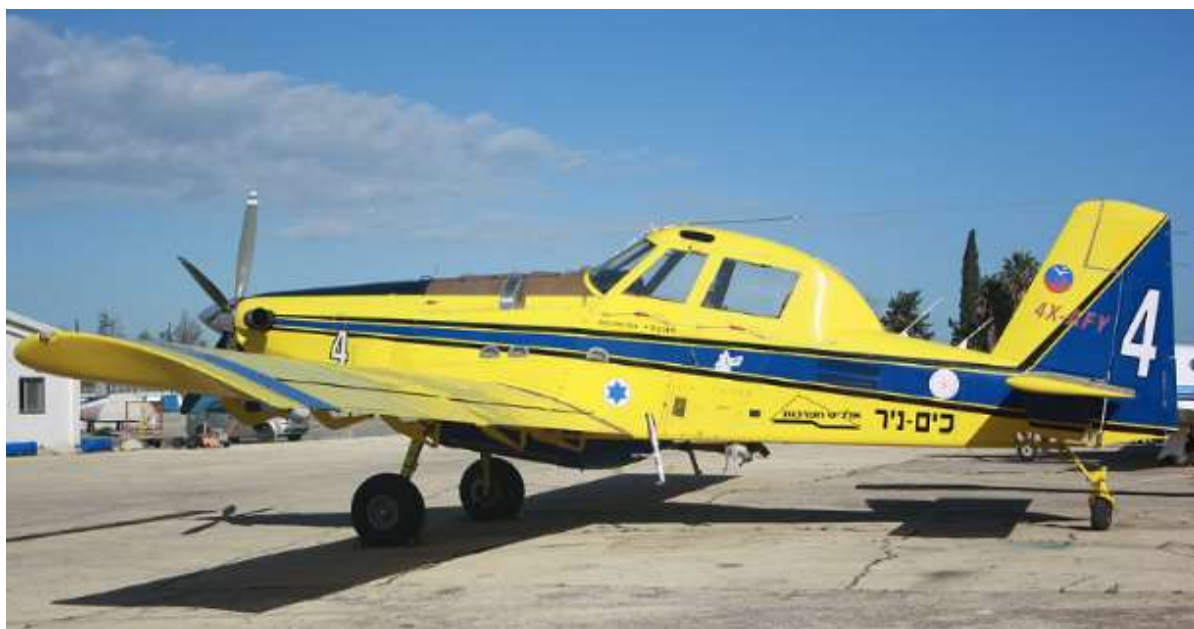
המטוס נשוא התקרית

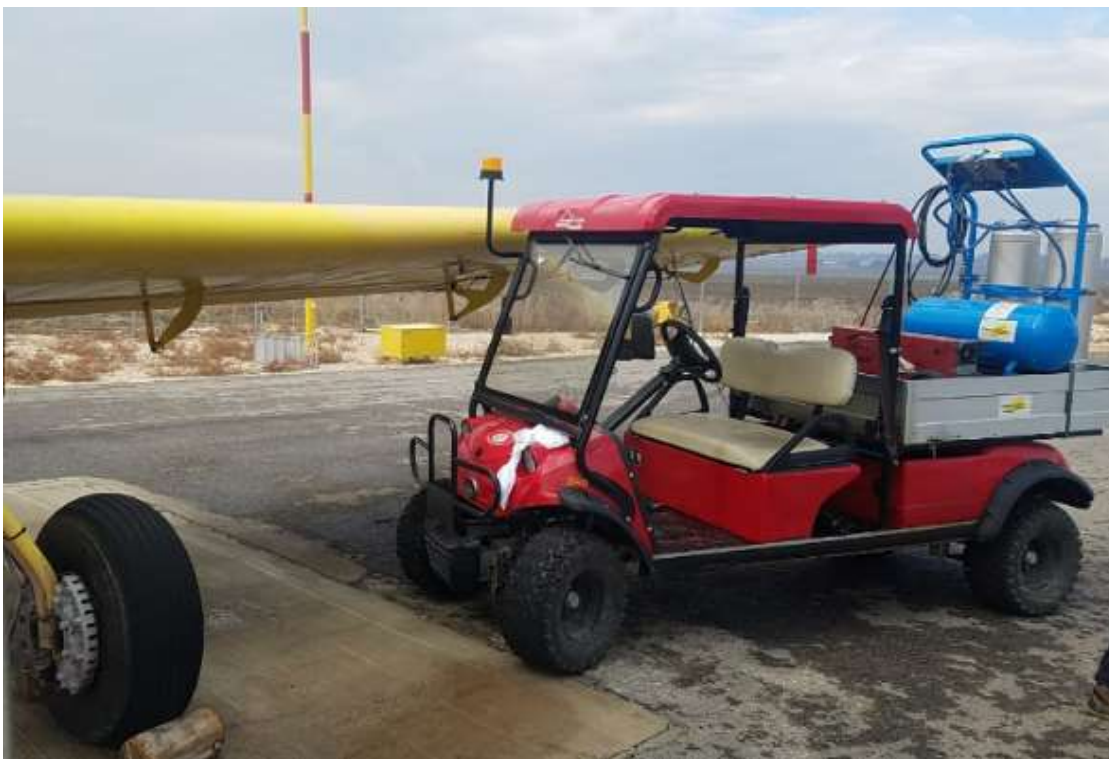
הרכב החשמלי ("קלאב קאר") והמטוס בתנוחתם הסופית לאחר התקרית

- ☒ השימוש במקור מתח חיזוני, המותקן על רכב מנהלתי, הוא בניגוד לנוהלי החברה הקובעים שיש להשתמש רק בעגלת מצברים הנמוכה מהכנפיים.
- ☒ התקרית הנוכחית היא תוצאה של שילוב שלושת הגורמים שחברו יחדיו באירוע זה כדלקמן:

- ✓ התנעה, ללא הפעלת בלם החנייה – חריגת בד"ח.
 - ✓ יציאת הפרופלור ממצב הנצה, עקב תופעה הדורשת בדיקה, בתפקוד ידית הפרופלור – תפעול / תחזוקה.
 - ✓ שימוש ברכב, נושא מצברים, שהוצב בחזית המטוס – חריגה מנוהל.

- ☒ לבדוק ולזהות את גורם השורש לתפקוד הלקוי של ידית הפרופלור, במטוס "מטר 4", ע"י בדיקת אנשי התחזוקה ו/פנייה ליצרן המטוס.
- ☒ לבדוק את תפקוד ידית הפרופלור בכל המטוסים האחרים ולפעול בהתאם.
- ☒ להנחות את הטייסים ואנשי התחזוקה והתפעול לגלות, כל אחד בתחומו, משנה זהירות בעת התנעת המטוסים מסוג זה ולהקפיד על מילוי, ללא פשרות, של כל הנהלים.

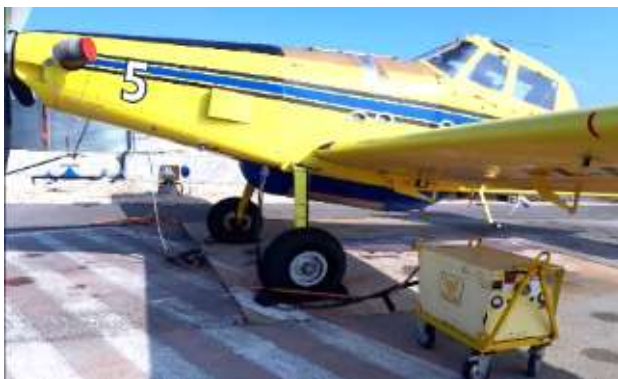
שימוש עגלת מצברים
להתנעה חיצונית עפ"י
הנהלים
