מידע על אירוע בטיחותי

תיק תקרית 128-18

- פגיעת קצה כנף במסלול בעת נחיתה -

Air Tractor 802

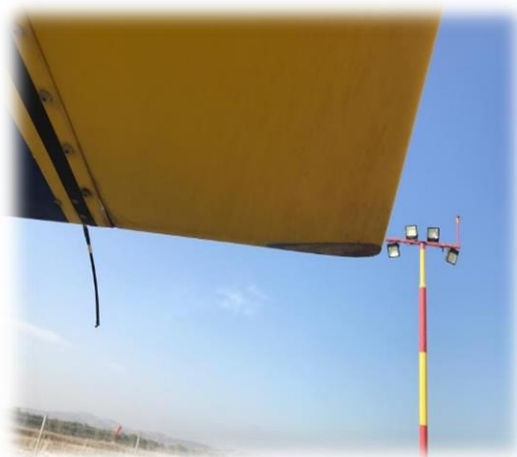
ביום שלישי, בתאריך ה-2.10.2018, בבדיקה שבועית של מטוס הכיבוי, שבוצעה ע"י נציג מכון הבדק במגידו, התגלה שפשוף בקצה כנף שמאל. המטוס, מטר 4 (4X-AFY) מדגם Air Tractor 802, טס חמישה ימים לפני כן, בתאריך 27.9.2018, בטיסת הדרכה ומאז ועד הבדיקה של המכונאי בה התגלה השפשוף, לא היה בכוננות ולא טס. כיוון שהפגיעה בכנף לא נראתה לפני הטיסה ע"י הצוות שבדק את המטוס, ולא בבדיקות נוספות שבוצעו למטוס מאז הטיסה האחרונה, בסבירות גבוהה, שהשפשוף קרה במהלך טיסת ההדרכה. השפשוף עצמו נראה כמריחה/שיוף ולא כמכה, והוא ממוקם בצד הפנימי-תחתון של הכנף בלבד. צורת פגיעה זו מתאימה לנגיעת כנף במסלול, מה שמביא למסקנה, על בסיס הממצאים, שהפגיעה אירעה, בסבירות גבוהה, במהלך אחת הנחיתות בטיסה זאת.

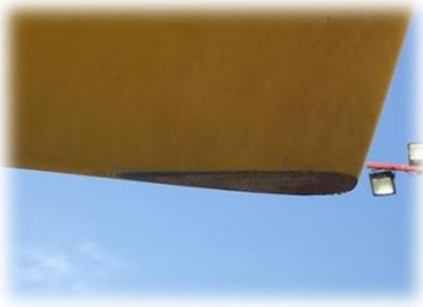
☒ **הפגיעה בכנף** - מהצד התחתון בלבד של הכנף, נראית כמו מריחה או שפשוף, ללא עיקום או

פגיעה מסביב. הפגיעה רחבה בקצה ונעשית צרה לכיוון הגוף, כמעין משולש המרמז על נגיעה מדורגת, כשל כנף יורדת.
