מידע על אירוע בטיחותי (תחקיר אישי)

תיק תקרית חמורה מס' 127-18

- פגיעה בחוט חשמל במהלך ריסוס -

13.12.2018

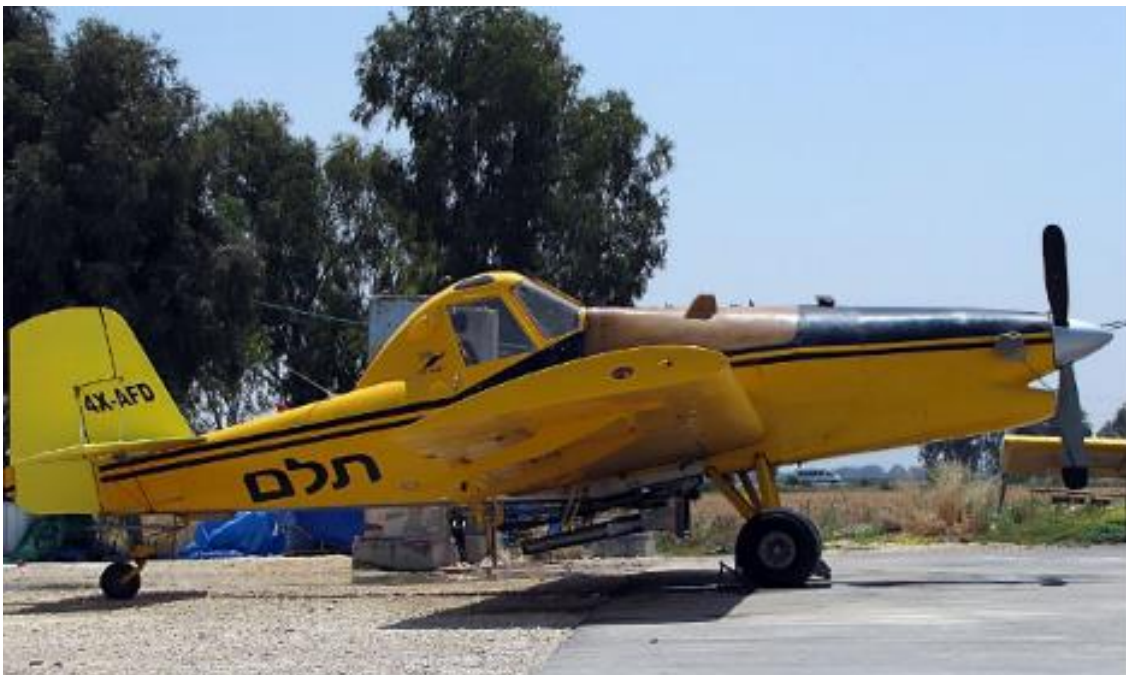
ביום חמישי, בתאריך 13.12.2018, בשעות הבוקר המאוחרות, טייס מטוס ריסוס מסוג טורבו טראש ביצע משימה של ריסוס פרדסים, באזור בועת השרון הדרומית. סביב השעה 12:00, בעת ריסוס פרדס, הסמוך לכביש מספר 4, צפונית לשדה ורבורג, המטוס פגע עם קצה כנף ימין בכבל מתח גבוה. למטוס לא נגרם נזק פרט לסימני שפשוף בקצה הכנף. קו המתח לא ניזוק. התקרית דווחה לחוקר הראשי שלאחר בדיקת נסיבותיה סיכם עם הטייס, כי יגיש תחקיר אישי שיפורסם באתר.

המטוס נשוא התקרית

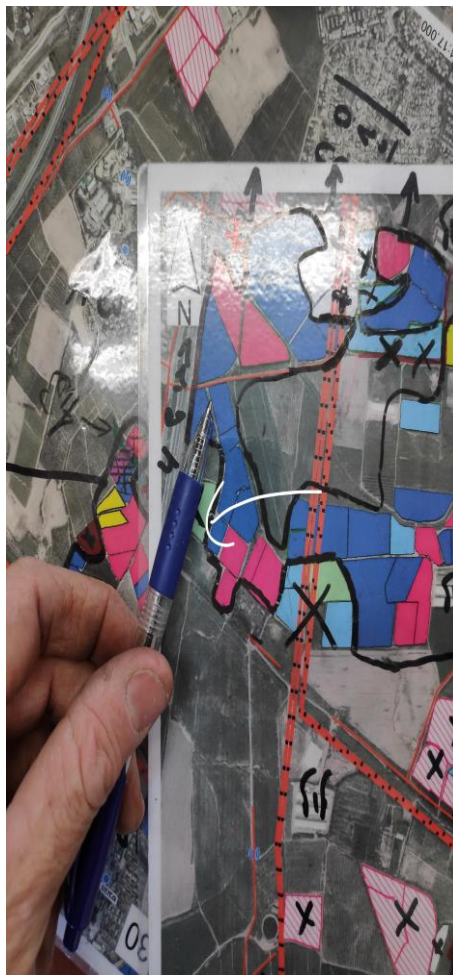
בגיחת הריסוס הנוכחית, הטייס עבר מעל קו מתח זה במהלך ביצוע של שמונה פסים, תוך קשר עין אתו, אך במעבר האחרון, המטוס פגע עם קצה כנף ימין באחד הכבלים. הפגיעה בכבל ארעה לאחר שהטייס ביצע עקיפה של אנטנה, התיישר בפס, תוך מבט למסך ב-G.P.S והוא תיקן לפס, בהטיה ימנית, במהלכה פגעה קצה כנף ימין באחד מכבלי קו המתח. הפגיעה הורגשה כמכה קלה והמטוס המשיך להתנהג כרגיל. לאחר ביצוע בדיקת ראייה, הטייס חזר לנחיתה במנחת מגידו ממנו המריא למשימת הריסוס.

תמונת התצ"א של החלקה בה ארעה התקרית

- הפס בוצע מצפון לדרום, לאורך כביש 4.
- העט מצביעה על נקודת הפגיעה בקו המתח.
- החץ הלבן מצביע על מיקום האנטנה (בוצע מעבר האנטנה ממזרח).

- להימנע מטיסה נמוכה מידי עבור משימת פרדסים ובפרט, בעת ביצוע עקיפת אנטנה והטיית תיקון להתיישרות עם הפס.
- להימנע מעיסוק יתר במשימה ובנתיב על חשבון "ניקוי" שדה הראיה קדימה.
