# מידע על אירוע בטיחותי

תיק תקרית מס' 123-18

- הרכבה הפוכה של מקזז הגלגול -

29.11.2018	בתאריך
Air Tractor 802	כלי הטיס
מטוס כיבוי אש	סוג
4X-AFV	סימן רישום
מנחת מגידו	מקום האירוע

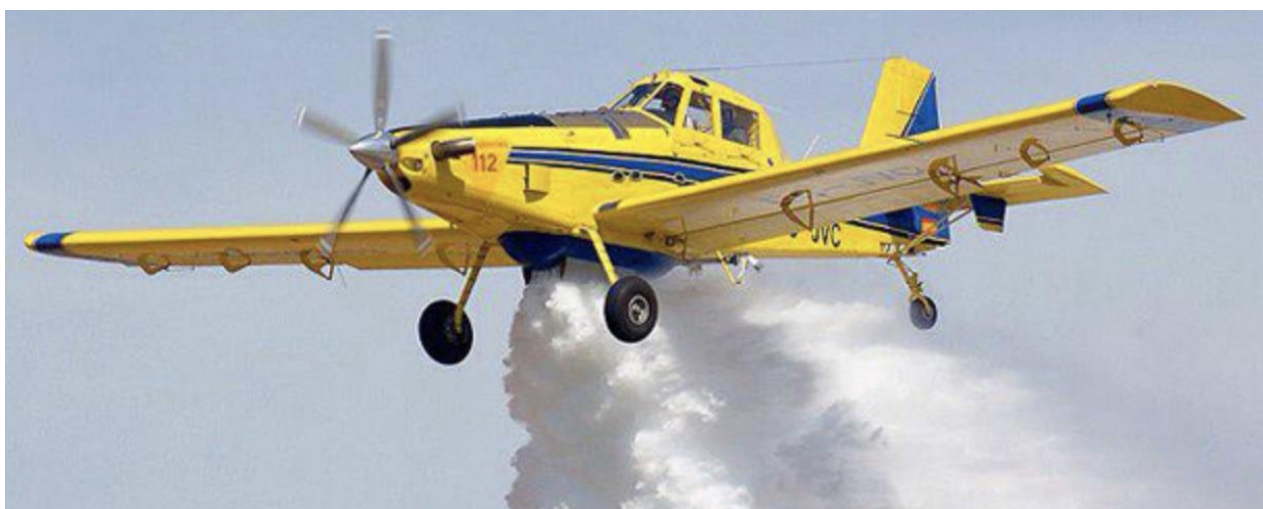
מטוס הכיבוי נשוא התקרית

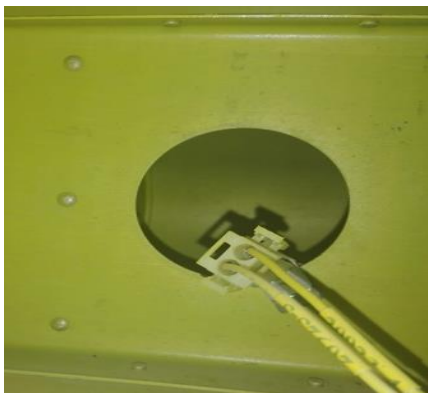
פלג החיבור

בבדיקה מעמיקה הסתבר, כי שני חוטי המתח מנותקים מהפלג, ביציאה מהכנף לכיוון המאזנת. החוטים חוברו, תוך היעזרות בספרות המטוס. בשלב הראשון חוברו המוליכים ארעית, ונבדקה פעולת המקזז, לרבות כיווניות, ע"י המכונאי החותם.

לאחר מכן, המכונאי עזב והחשמלאי נשאר כדי לקבע את המוליכים לפלג. בסבירות גבוהה, כי בשלב הזה, החיבור בוצע בקוטביות הפוכה, מבלי שהחשמלאי הבחין בכך. בסיום התיקון חובר הפלג ונבדק שהמקזז פועל, מבלי שנבדקה כיווניות הפעולה. יצוין, כי הפלג הוא מסוג שלא ניתן לחבר הפוך.

התקלה טופלה על ידי מכון הבדק - המוליכים נותקו, חוברו בקוטביות נכונה והמטוס חזר לטוס. במקרה זה, לא נפתחה תקלה בספר בצורה מסודרת.

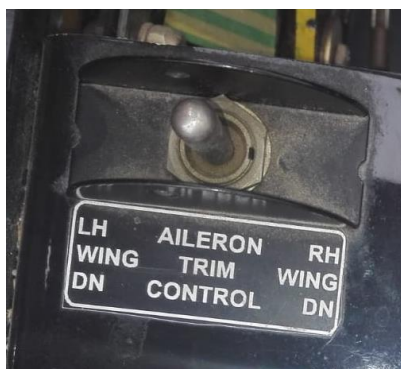
לאחר תיקון התקלה, המטוס ביצע שלוש טיסות אימון שגרתיות, בתאריכים 20, 27, 28 לנובמבר, מבלי שהטייסים הבחינו בתקלה. בטיסה שלפני האחרונה, שהתקיימה יום קודם, בתאריך 28.11.2018, שהייתה גם היא טיסת אימון שגרתית, הטייס המריא ממנחת מגידו לאזורי אימון מגידו, והרגיש כבר אחרי ההמראה, שהמטוס מגלגל מעט ימינה. הוא ניסה לקזז שמאלה, מבלי שהייתה לכך השפעה כלשהיא - לגרסתו הבין שהוא במקסימום. במטוס זה, ההשפעה של מקזז הגלגול מינורית, הדבר הצריך מעט מאד סטיק, כדי לטוס מאוזן, ולכן לגרסת הטייס הדבר הפסיק להפריע לו. לגרסתו, הוא קיזז מעט עם הגה הכיוון, דבר שחשוב מאד במטוס זה כדי שצריכת הדלק תהיה מאוזנת, משתי הכנפיים. לגרסתו, הוא טס עם ball וצריכת דלק מאוזנים, ללא כל בעיה נוספת, וחזר לנחיתה ללא אירועים מיוחדים. מקזז הגלגול נשאר כנראה, במצב מקסימום שמאלה.

לקראת הטיסה הבאה, הטייס ביצע בדיקות לפני טיסה – PF, וגילה שהמקזז במצב מקסימלי. הוא ניסה לקזז חזרה ואז הבין שהמקזז פועל הפוך.
