מידע על אירוע בטיחותי (תחקיר אישי)

תיק תקרית חמורה מס' 120-18

- פגיעה בחוטי חשמל במהלך ריסוס -

4X-AFB

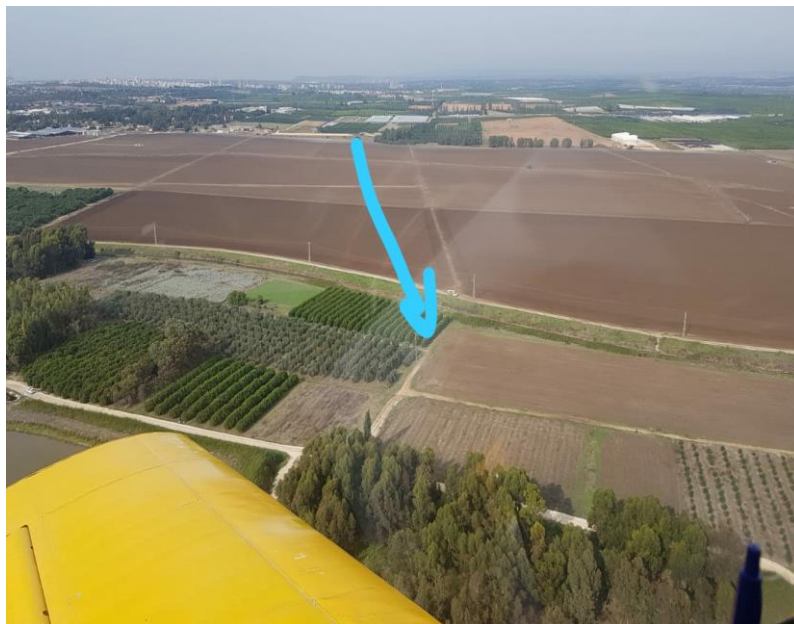
מקום התקרית

סביב השעה 11:30, לקראת סיום המטען, בעת ריסוס פרדס, צמוד לנחל אלכסנדר, פגעתי בקו מתח גבוה שמחבר בין קו מתח ראשי מצד אחד של הפרדס לבין מאגר מים מצדו השני של הפרדס, כאשר אין עמודים באזור הפרדס. קו המתח היה מסומן על המפה, אך לא הבחנתי בו, לא במפה ולא בשטח.

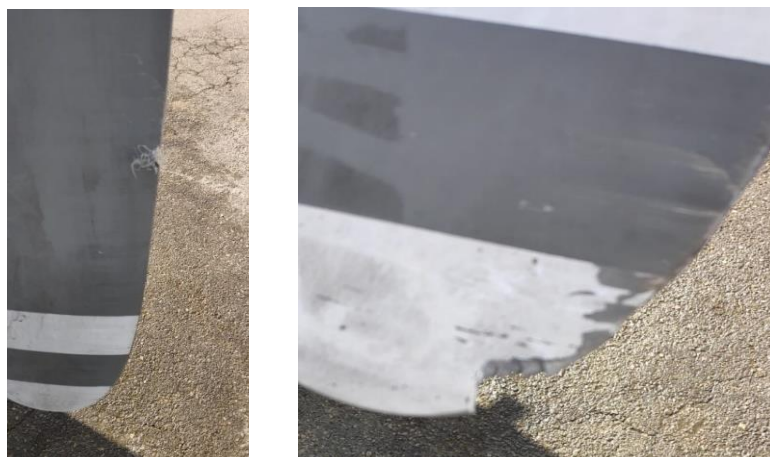
בבדיקת המטוס על הקרקע זוהו פגיעות קלות בלהבי הפרופלור.

הפגיעות בלהבי הפרופלור
