מידע על אירוע בטיחותי

תיק תאונה 8-19

- איבוד שליטה בנחיתה ונפילה -

ווינדטק - באלי 2

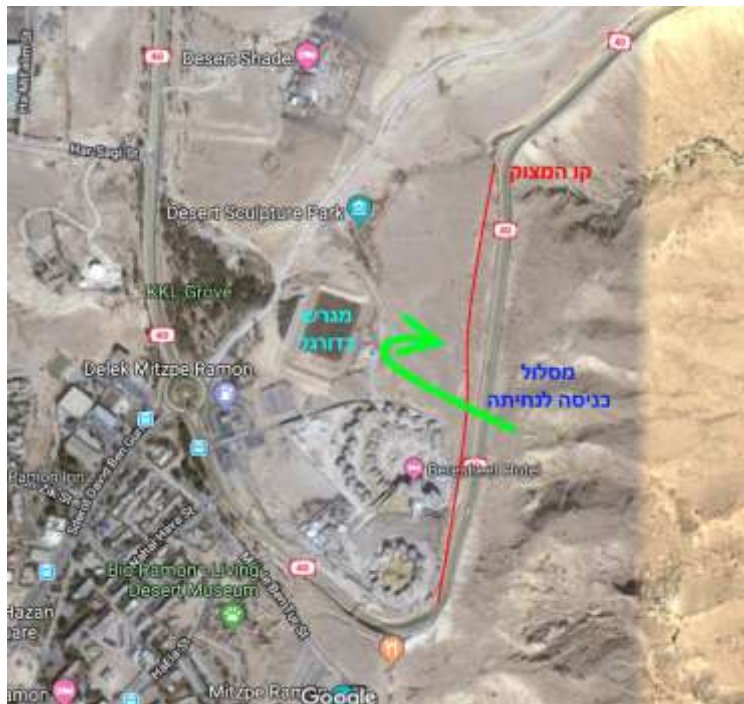
כאשר המרחף הסתובב לנחיתה והגיע לשליש הדרך, מקו המצוק לכיוון מגרש הכדורגל, הוא היה בתוך אזור הסכנה של ברורה ממערבולות הרכס. בהיותו בגובה 5 - 4 מטרים בתוך הרוטור, הכנף קרסה באיבחה אחת והוא נפל עד לפגיעתו בקרקע הסלעית.

כבר בבדיקה הראשונית שנעשתה למול עמיתים שהיו עם המרחף, הגם שלא ראו א התאונה, עלה ההסבר לאירוע - איבוד שליטה עקב כניסה לרוטור בשלב הסופי של הנחיתה. הסבר זה נדון ואושר בהמשך בשיחות עם המרחפים ועם המרחף נשוא התאונה.

מניתוח אזור התאונה מתברר שהאזור קרוב מאוד לשפת המצוק החד ובנוסף משופע בחומות, סלעים וגבעות. בניסיון המרחף להיכנס לנחיתה בגובה נמוך יחסית לתנאי השטח, המרחף מצא עצמו בגובה שאינו מאפשר לו מחד, חזרה לקו המצוק ומאידך, היה נמוך מדי בכדי להתרחק מספיק מהמצוק ומהרוטור שנוצר לידו.

- בהגיע מרחף לאתר רחיפה חדש שאינו מוכר לו, רצוי מאד שיקבל תדריך מסודר ממדריך או מרחף מנוסה אחר אשר מכיר את האתר, השפעות מזג האוויר על הרחיפה בו, סכנות רלוונטיות להמראה, רחיפה, יציאה לטיסת מרחק ולנחיתה. ידיעה מראש של הסכנות או דרכי הגישה לנחיתה, באתר חדש, תקטין משמעותית את הסיכון לפגוש מצבים שאינם בטוחים לרחיפה.
- בכניסה לנחיתה באזור מצוקי, נכון להיכנס בגובה ואפשר יספיק כניסה עמוקה אל מעבר לאזור המערבולות, הסתובבות אל תוך הרוח והנמכה מבוקרת לקרקע.
- יתכן והשתתפות בקורס מצבי חירום (SIV) הייתה מסייעת למרחף להתגבר על הקריסה ולרסן את הנפילה.

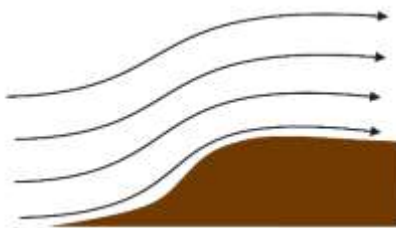
☒ כאשר קצה המצוק אינו חד אלא מסתיים בצורה עגולה ומתונה יחסית כדוגמת כתף שאול, הר האר"י והכמון, הזרימה של הרוח תהיה חלקה יחסית באזור ההמראה.

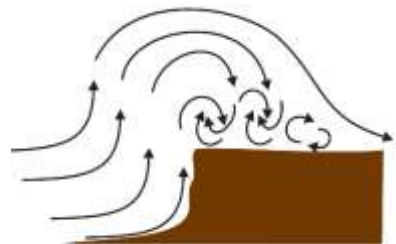
☒ רכס הנשבר בצורה חדה כדוגמת מכתש רמון, המצוק לאורך החוף בנתניה/געש, וגם מבוא חמה במידה רבה, גורם להיווצרות מערבולות חזקות שנמשכות לאחור מקו המצוק, בהתאם לגובהו וצורת שבירתו.

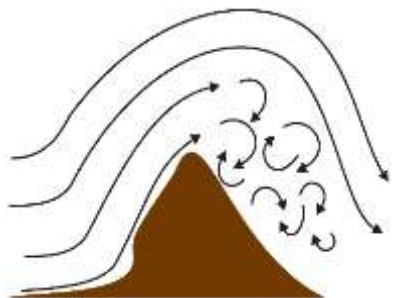
☒ רכס הרים שמאחוריו עמק מייצר מערבולות עוד יותר משמעותיות, היורדות לאורך המדרון בצדו המוסתר של הרכס. דוגמא מתאימה היא רחיפה מאחורי גבעות, ירידה לצדו האחורי של הגלבוש ברוחות מזרחיות עם רכיב דרומי או רחיפה בהסתר של התבור מצדו המזרחי כשיש רוחות מערביות.
