# מידע על אירוע בטיחותי

תיק תקרית מס' 6-19

**- ירידה ממסלול בעת נחיתה -**

PIPER PA 18-150

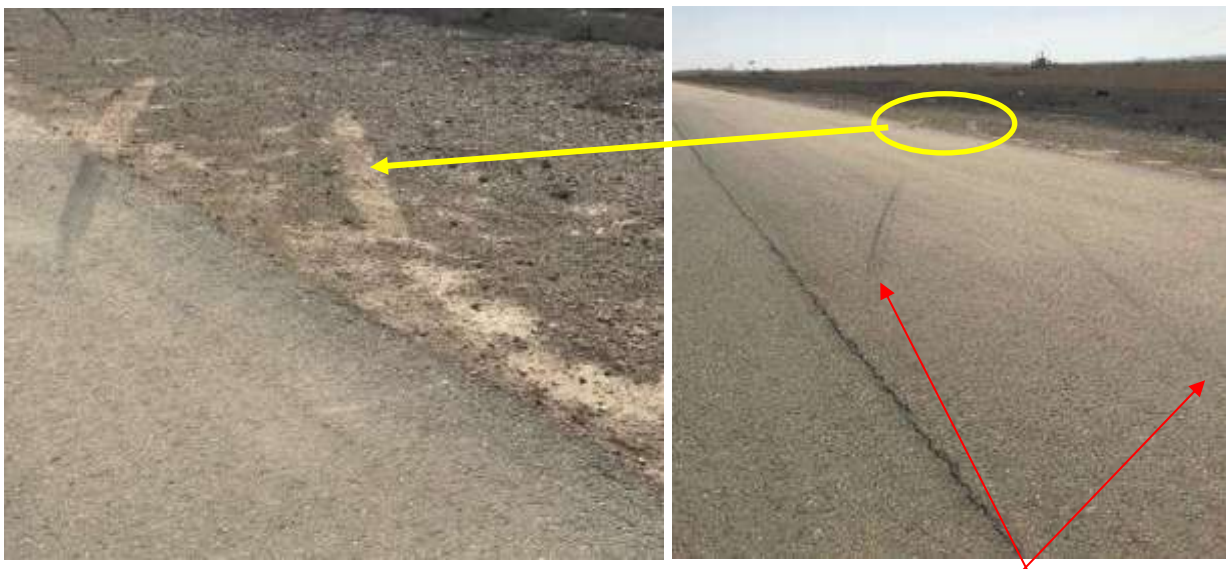
סימני עצירה לא שווים – מעצור ימני קודם

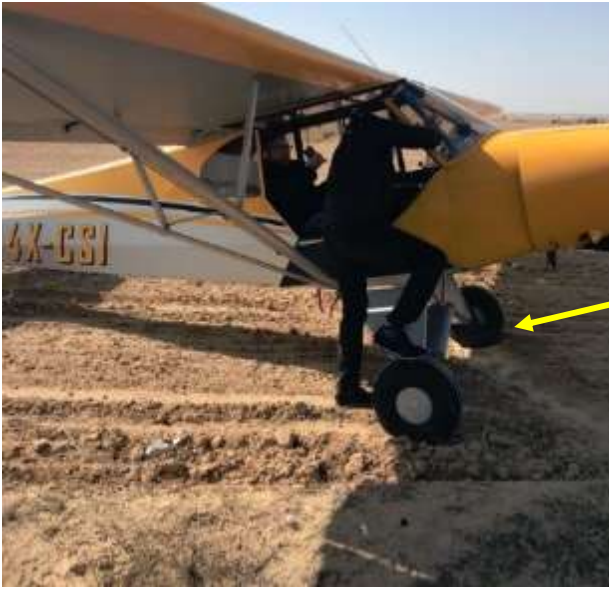
המטוס במנח הסופי

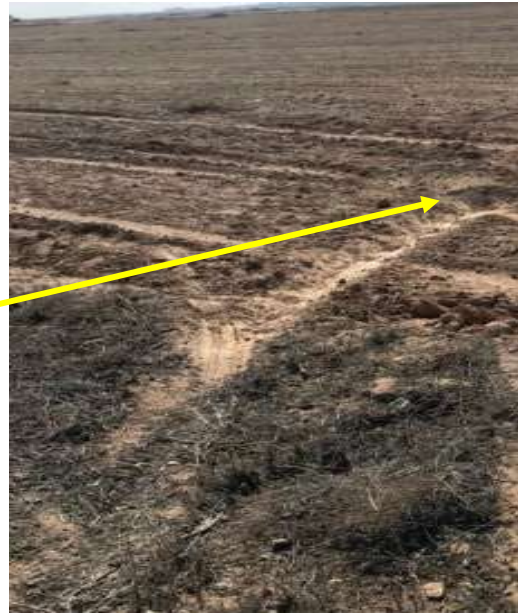
החלקה צידית עם גלגל שמאל

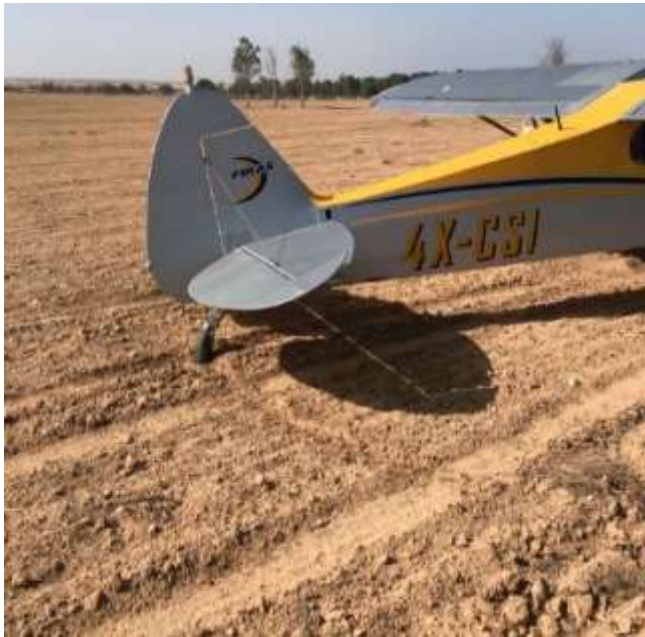
הסימנים שהותיר גלגל הזנב בקרקע

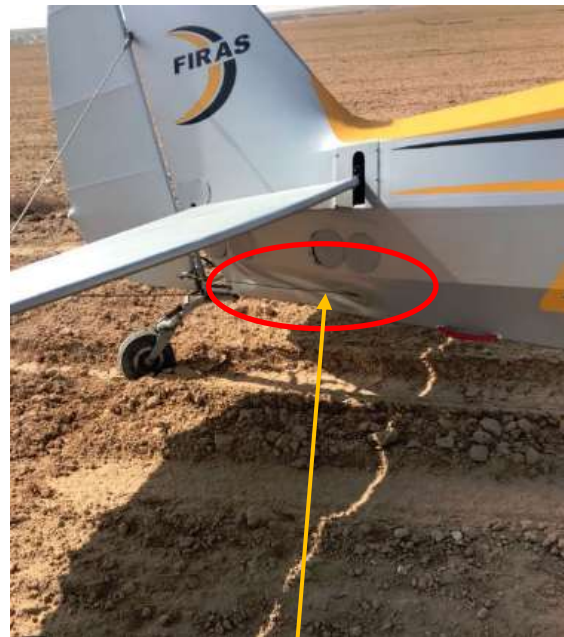
העיוות בזנב – קימוט הבד
