מידע על אירוע בטיחותי (תחקיר אישי)

תיק תאונה מס' 15-19

- הזדקרות בגישה סופית לקראת הנגיעה -

סוואנה 51

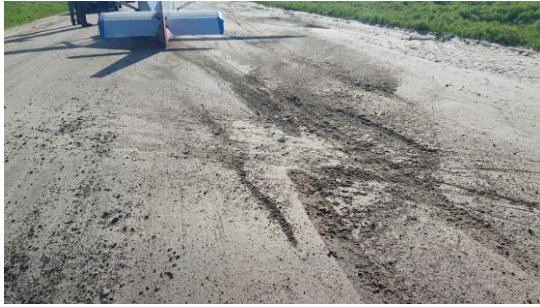
סימני הגרירה לאחר הפגיעה בקרקע – 17 מטר

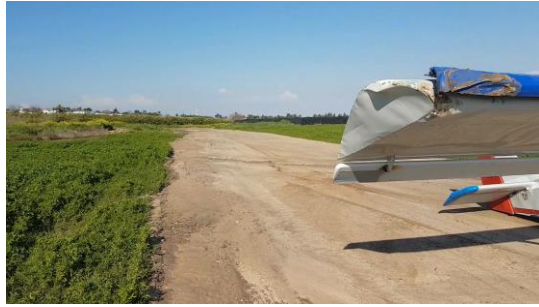
זירת התאונה ומבט לכיוון תחילת מסלול 21

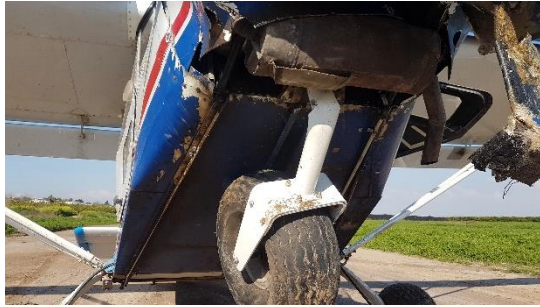
גלגל המטוס שהתעקם

נחיתה קצרה על מסלול צר וקצר, בתוספת מכשול לכאורה בקצה המסלול, היא קשה מנחיתה רגילה ודורשת מיומנות, הטסה עדינה וערנות גבוהה לנתוני המטוס לכל אורך הגישה. בטיסה איטית ובזוויות התקפה גבוהות הקרובות למהירות ההזדקרות, כל טעות יכולה להסתיים באיבוד תגובות הגאים ובהזדקרות – הטייס הבין והפנים את טעותו. במקרה הנדון, הגישה האיטית בתוספת הצפה ארוכה בכדי להימנע מכתם בוץ בתחילת המסלול, הביאו את כלי הטיס למצב של הזדקרות, נפילה למסלול תוך שבירת גלגל קדמי ופרופלור, החלקה על המסלול לאורך 17 מטר ועצירה תוך סבסוב קל ופגיעת כנף ימין בקרקע.

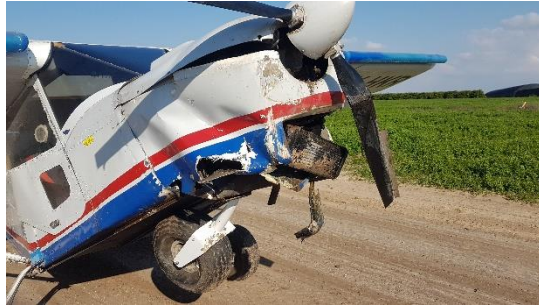
הנזק לכן הנסע וחרטום המטוס
