מידע על אירוע בטיחותי

תיק תקרית מס' 19-24

- התנתקות חלקית באוויר של "בוס" הריסוס -

4X-AWS

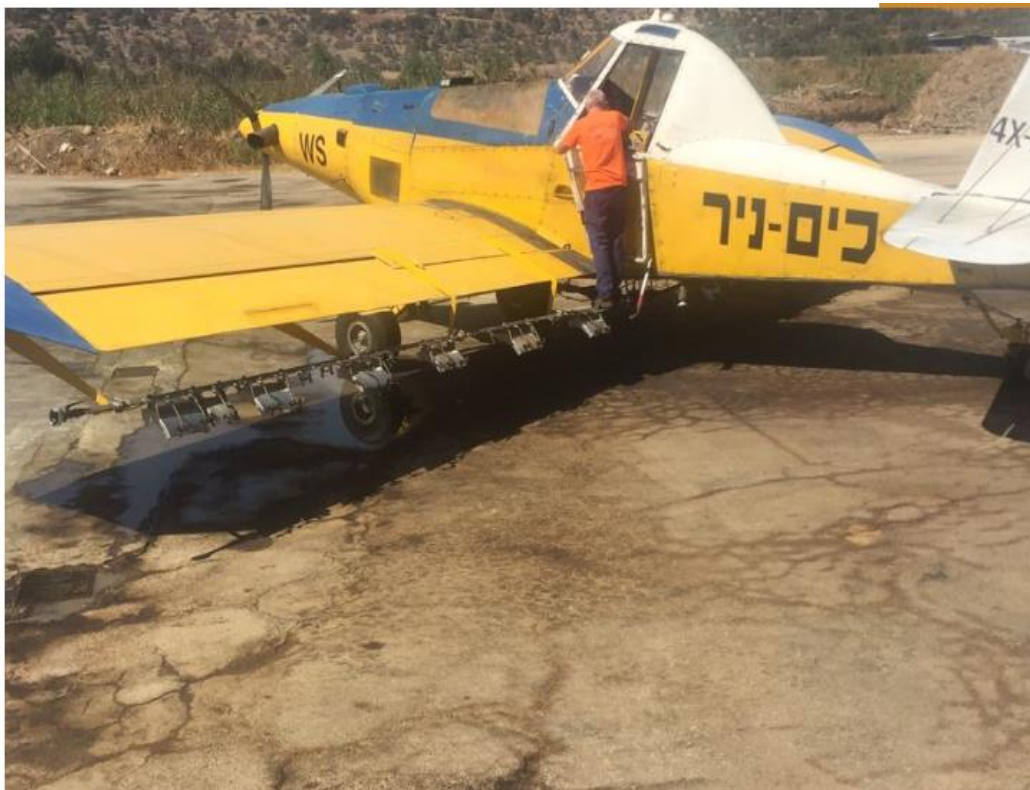
המטוס נשוא התקרית

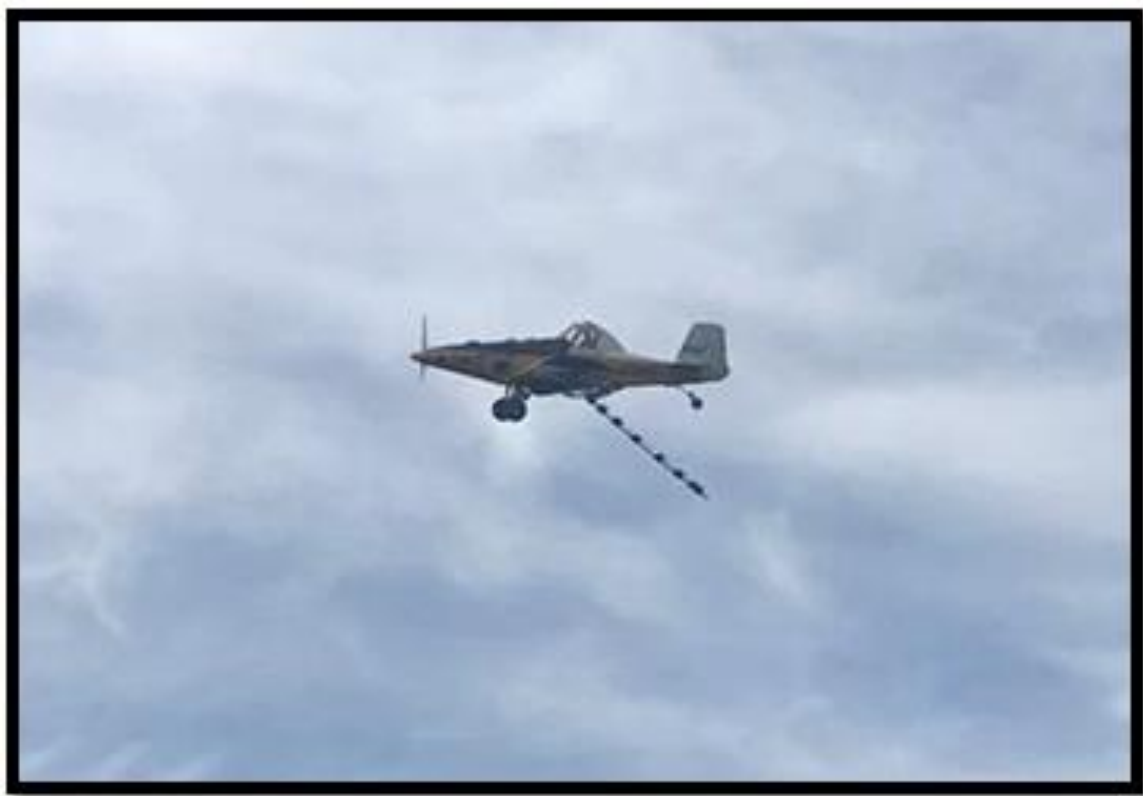
המטוס לקראת הנחיתה

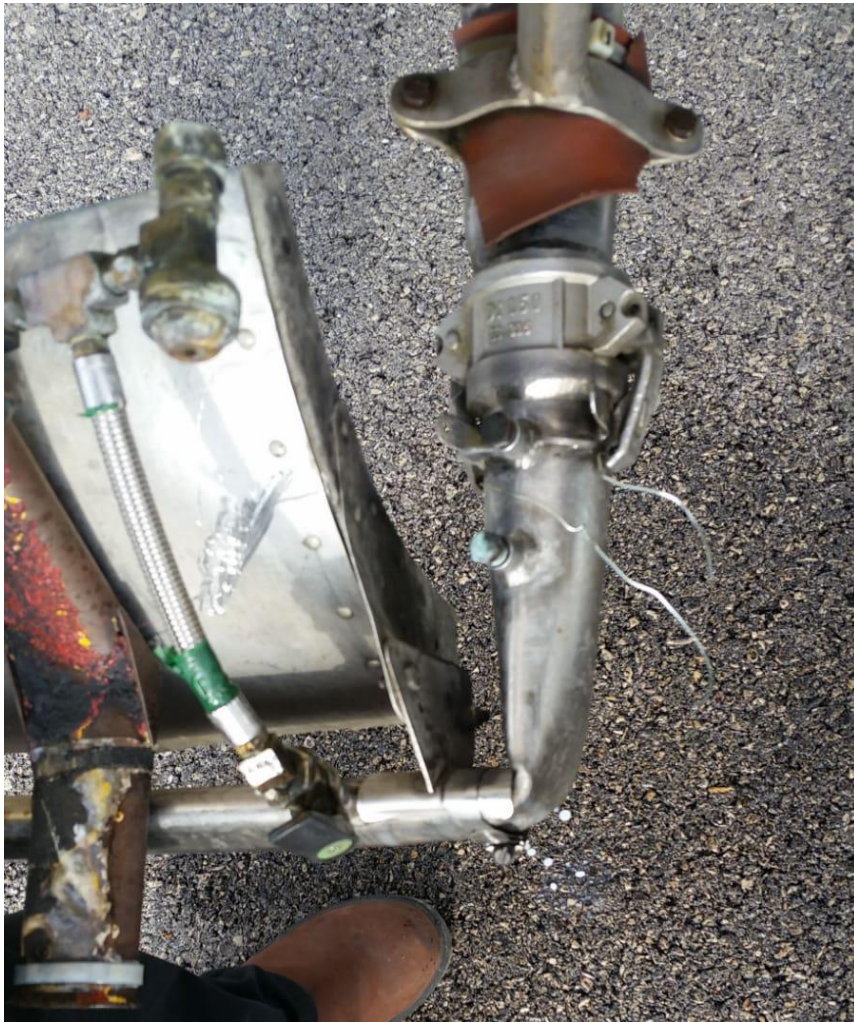
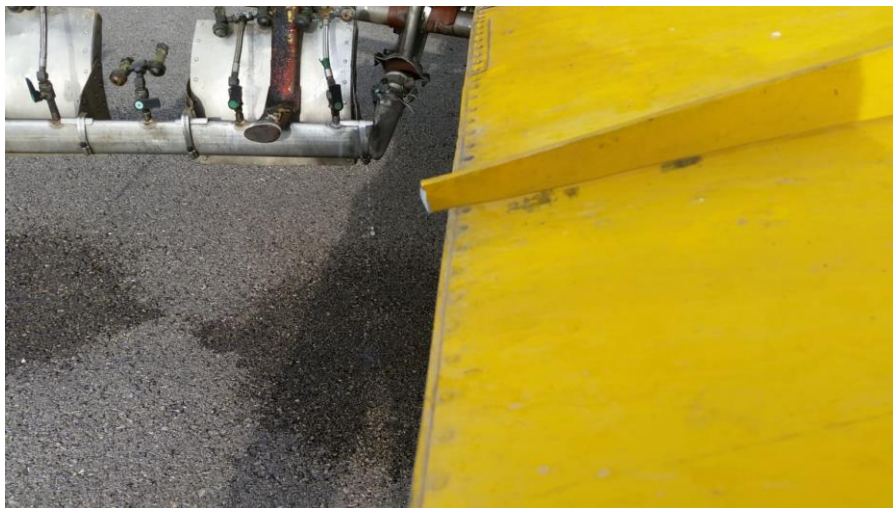
השבר בזרוע אשר מחברת את בום הריסוס לכנף

לא ניתן לקבוע בוודאות את מועד הפגיעה בבום, אך סביר מאוד שזו התרחשה במהלך הטיסה שקדמה לטיסת האירוע. עפ"י התרחיש, סביר שאחרי פגיעה "רכה" יחסית שהחלישה את החיבור של ה"בום" באזור קצה הכנף ואשר לא התגלתה במהלך הסבב הקרקעי שקדם לטיסת האירוע - לאחר ההמראה הבום התנתק בצדו החיצוני ונותר תלוי על המטוס בחלקו הפנימי.

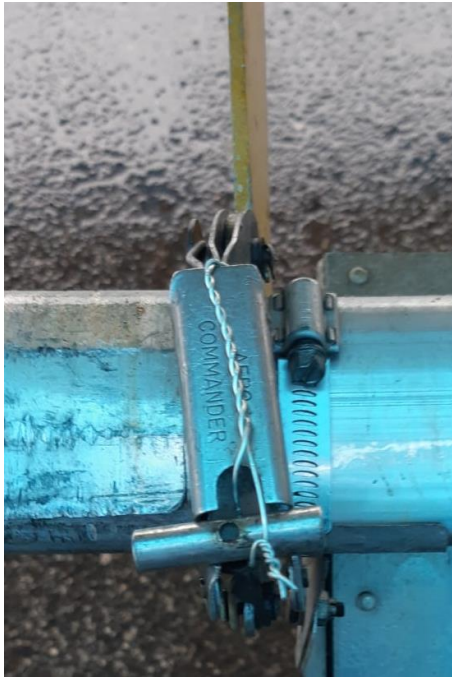
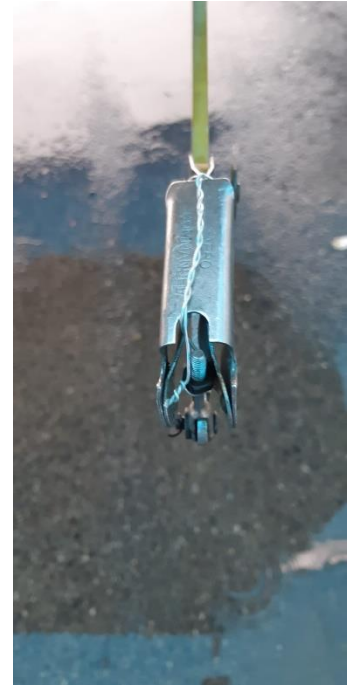
הנעילה הגיאומטרית (ללא הגליל מימין וכפי שהיא אמורה להיות, עם הבוס משמאל)

- 3.1 להעביר את התחקיר לידיעת כלל טייסי החברה, כולל מעבר על מגבלות ההמראה.
- 3.2 לבחון הצעת שינוי פנימית לאבטחת הגליל, בחלק האבטחה הגיאומטרית, בפין פציל.
- 3.3 להקפיד, כי בהרכבת מערכת ריסוס ומאבקת פועלים עפ"י המערך הטכני ובתוך כך שאדם אחד מחבר את הנועלים ואדם אחר מאבטח עם חוטי האבטחה וכך ניתן לגלות אם הראשון פספס משהו בתהליך ההרכבה (מה שנקרא בעגה – חתימה כפולה).

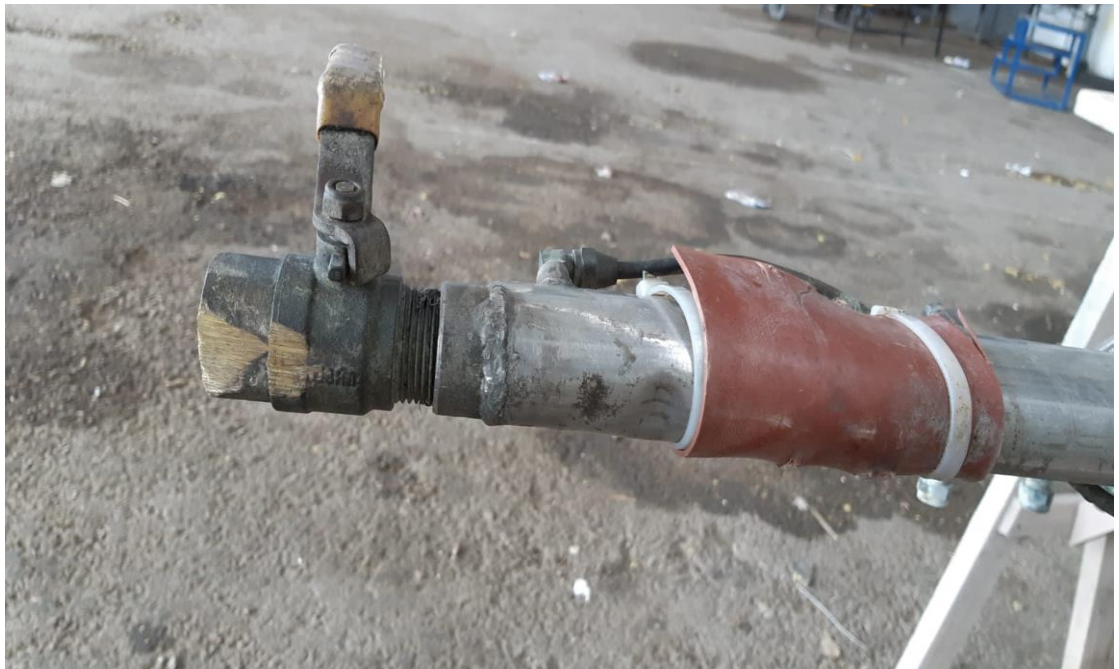
הפגיעה בבוס וסימני שפשוף בקצה הבוס עקב השפשוף בנחיתה במגידו

- ☒ בבום ימין, בחלק הרחוק ביותר מתא הטייס נמצאו שתי פגיעות וסביר ששתיהן חדשות. לא ניתן לקבוע בוודאות אם הפגיעות אירעו בשטח העבודה שלפני הנחיתה בחפציבה או במהלך ריצת הנחיתה או ההמראה.
- ☒ על אף שהטייס דיווח, כי לא חש באיזושהי פגיעה במהלך הטיסה, סביר מאד, כי הפגיעה אשר נראית, אכן אירעה במהלך הטיסה (ובכלל זה גם הנחיתה או ההמראה) והיא זו שגרמה בסופו של דבר להתנתקות הבום מן הכנף.
- ☒ בסבירות גבוהה, כי הזרוע המחזיקה את הבום לכנף המטוס נשברה במהלך ההיתלשות של הבום ולא לפנייה.
- ☒ מגבלות ההמראה ממנחת חפציבה מגדירות, כי מותר להמריא מערבה ברוח העולה על 12 קשרים ממערב, אולם יש להפחית מטען ל -1,000 ליטר - במקרה זה, הטייס המריא עם מטען של 1,200 ליטר ובכך חרג מן המגבלה. יצוין, כי אין קשר בין ההמראה במשקל שמעבר למגבלה לבין הפגיעה בבום ותלישתו.
