מידע על אירוע בטיחותי (תחקיר אישי)

תיק תאונה מס' 19-27

- כביית מנוע לאחר הניתוק והזדקרות בנחיתת האונס -

11.4.2019	בתאריך
TEXAN	כלי הטיס (אז"מ)
4X-HYN	סימן רישום
מנחת ראשל"צ	מקום האירוע

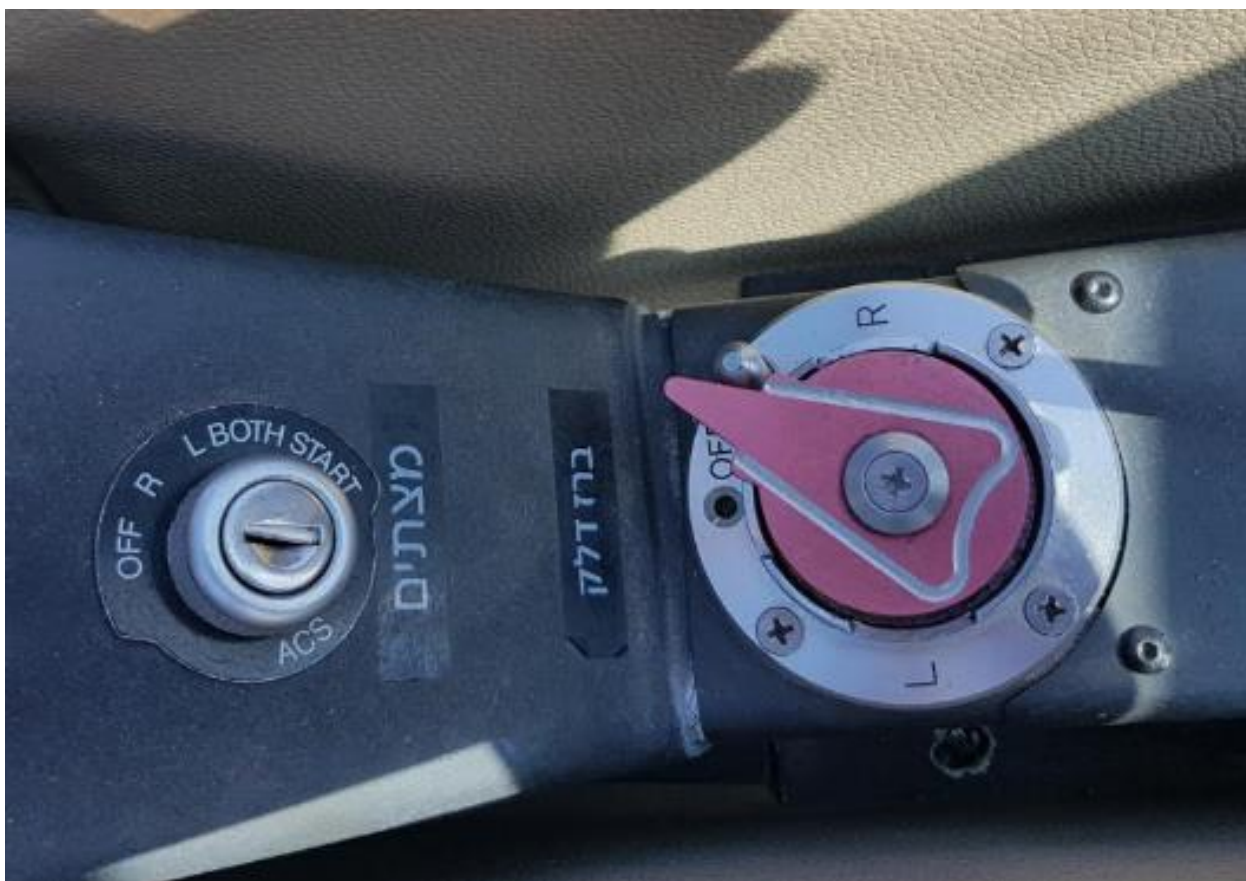
החניך ואני לא נפגענו בנחיתה ובקשתי ממנו לצאת מהקוקפיט, כאשר אני נשארתי במושבי זמן נוסף לסגירת המפסקים וברז הדלק. להפתעתי נוכחתי שברז הדלק סגור, במצב OFF, ובשחזור האירועים לאחר הבנתי שהחניך סגר אותו בעת התרגול "אש במנוע" שקדם להמראת התאונה. לאחר שיצאתי מהמטוס הופתעתי לראות את המדפים במצב מעלה, לאחר שהחניך הרים אותם במהלך ההמראה, מבלי, שהייתי מודע לכך. מצב זה הגדיל את מהירות ההזדקרות בשיעור שסביב 5% ואפשר שגרם להזדקרות המטוס שכבר היה בגובה נמוך על סף מסלול הטיסנים.

ברז הדלק שנמצא לאחר הנחיתה במצב סגור (OFF)

- ☒ לאחר תרגול חירום (בעיקר על המסלול לפני המראה ובהפסקת המראה) יש להתייחס להמראה חוזרת כמו המראה ראשונה, דהיינו, לחזור על כל הבד"ח לפני המראה. לשקול לבצע תרגיל כזה בסוף השיעור ולא לפני המראה.

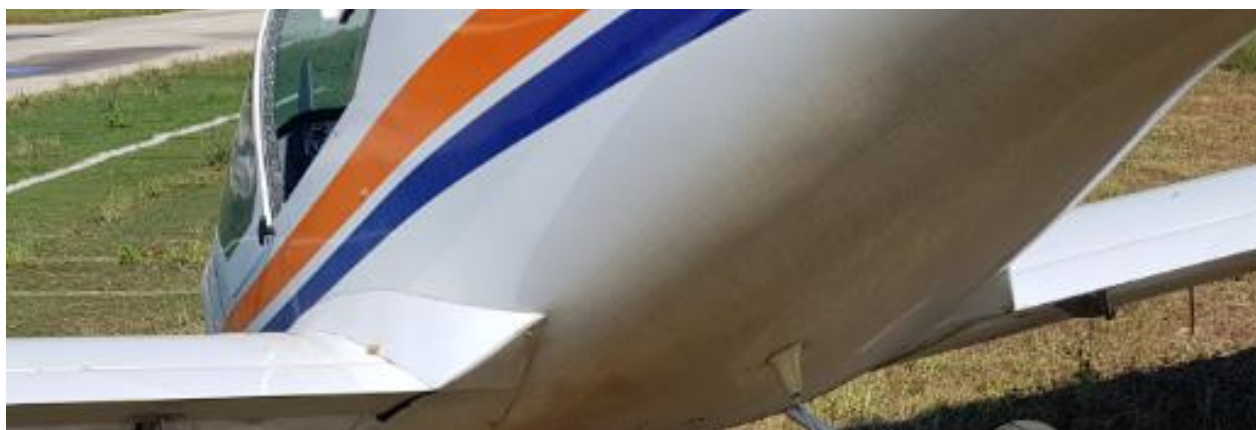
המדפים שנמצאו לאחר הנחיתה במצב מעלה

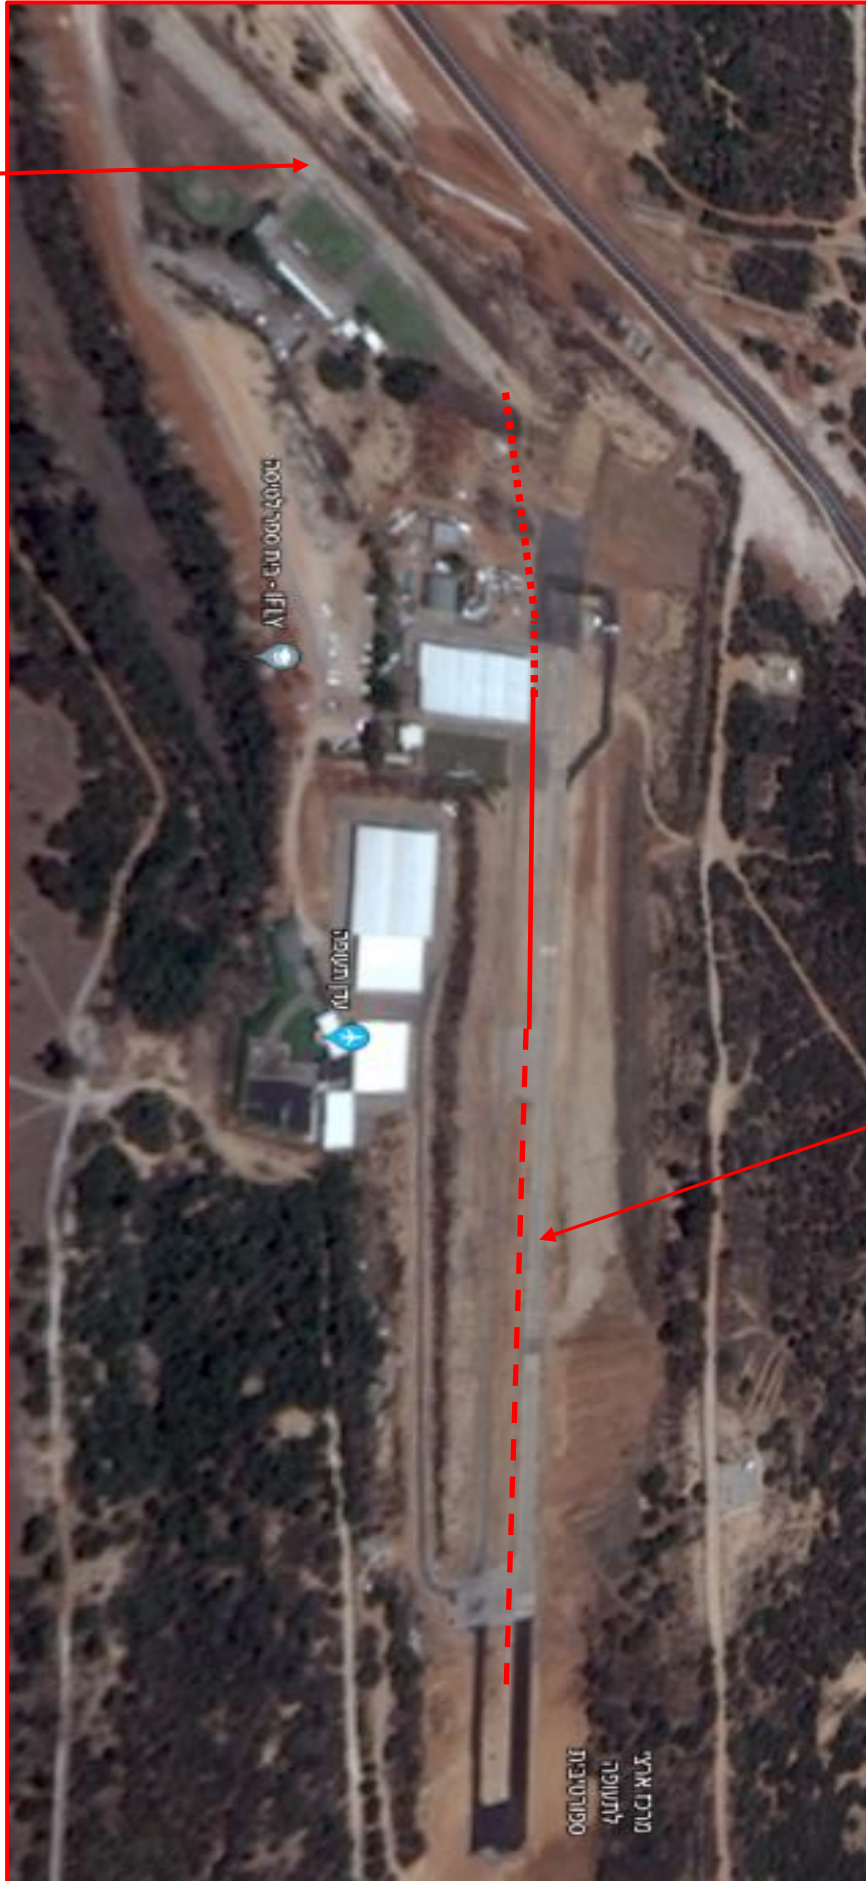
ההמראה נראתה שגרתית, אך בשלב מסוים, החניך הרים את המדפים מבלי שהייתי מודע לכך. לאחר הניתוק, החניך החל טיפוס במהירות שסביב 70 מיי"ש, אך שניות ספורות לאחר מכן, כאשר היינו בגובה שסביב 100 רגל, המנוע החל לקרטע ומיד השתק והפרופלור הפסיק להסתובב. לקחתי מיד את השליטה במטוס, ראיתי משמאלי את מסלול הטיסנים, הורדתי אף לשמירת מהירות וכיוונתי אליו, בפניה שמאלית קלה, לביצוע נחיתת אונס במקום. כאשר הגעתי למפתן המסלול, המטוס הזדקר ונפל לקרקע על כני הנסע השמאלי והקדמי. כן הנסע הקדמי קרס מיד ואף המטוס נפל על הקרקע. המטוס המשיך לנוע קדימה, בכיוון כללי 330, תוך שחצה באלכסון את המסלול ונבלם לאחר מספר עשרות מטרים על העשב, מימין לשול המסלול.

נתיב ההמראה ונחיתת האונס על צילום גוגל

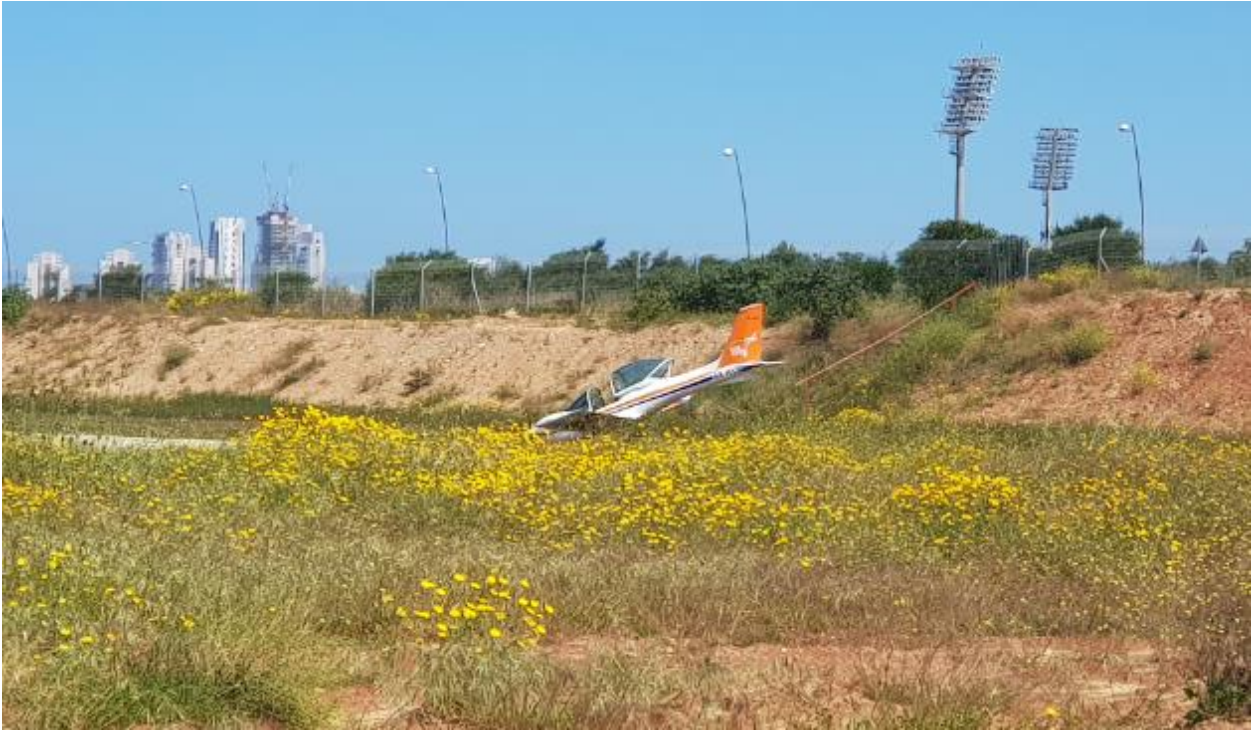
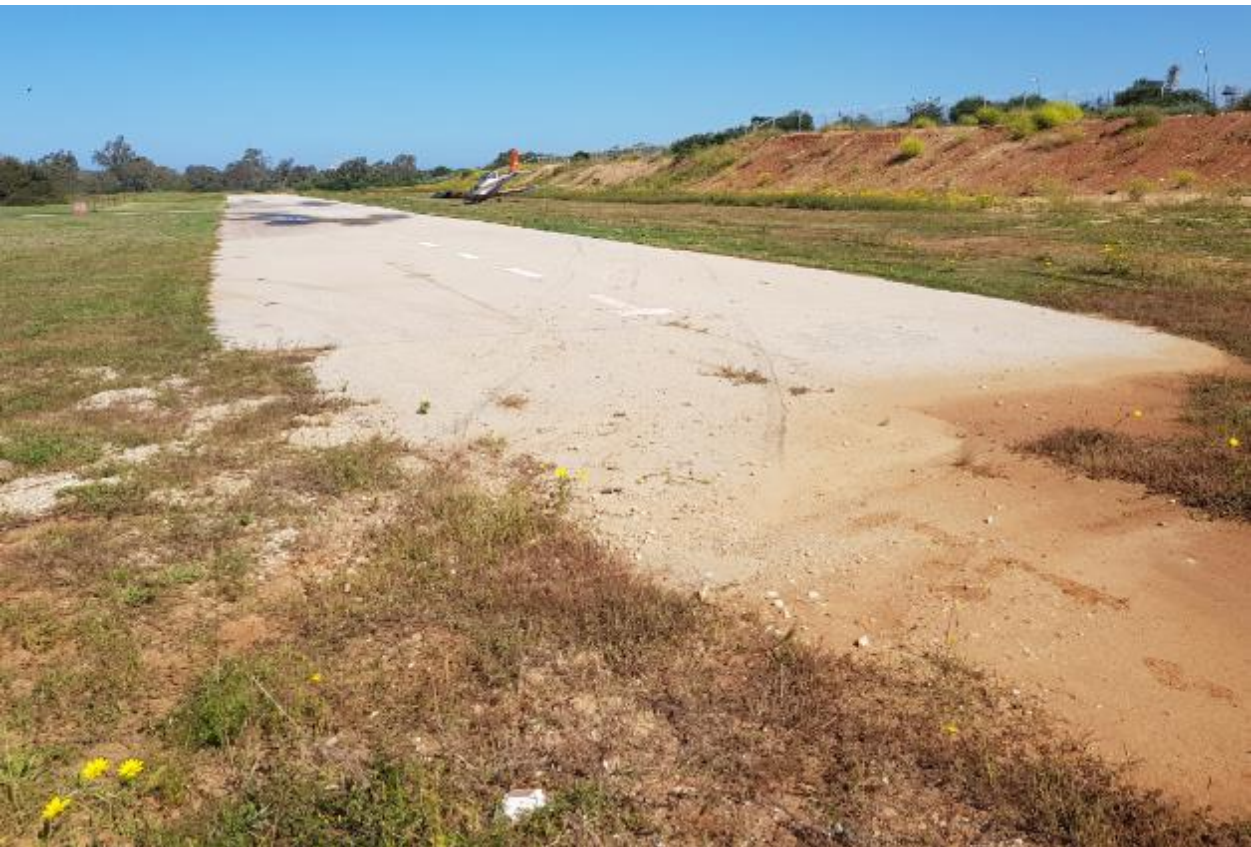
סימני גלגלי המטוס על השול השמאלי של מפתן המסלול וההמשך

הממצאים באתר התאונה, מצביעים על כך שהמטוס פגע בקרקע, עם כן הנסע הראשי השמאלי והקדמי, תוך הטיה שמאלית קלה ופגיעה / שפשוף של החלק התחתון של קצה כנף שמאל בקרקע. גורם השורש לתאונה הוא אי ביצוע בד"ח מלא לפני ההמראה, לאחר סיום תרגול החרום. תרמה לכך, ההחלטה להמריא מנקודת הבלימה בתרגול הראשון, במקום לפנות את המסלול ולהתחיל תהליך מסודר של הכנות להמראה חוזרת.

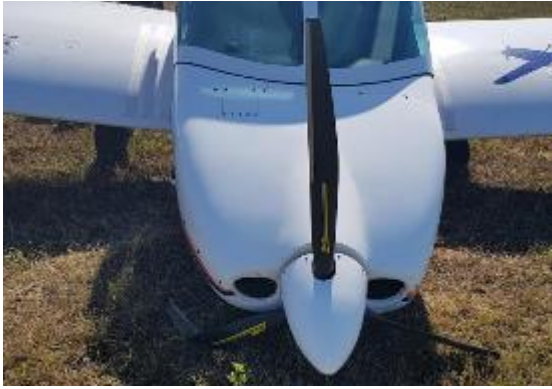
שני להבי הפרופלור נשברו

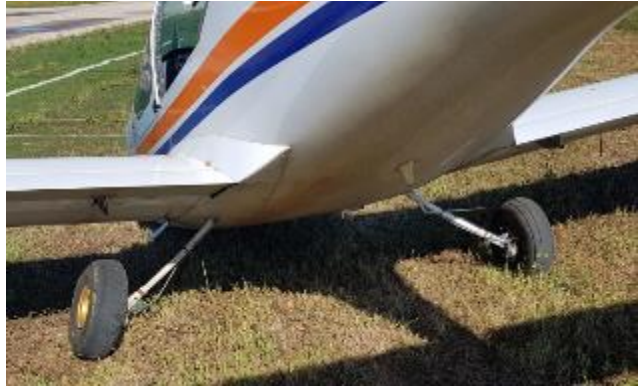
כני הנסע הראשיים התעקמו

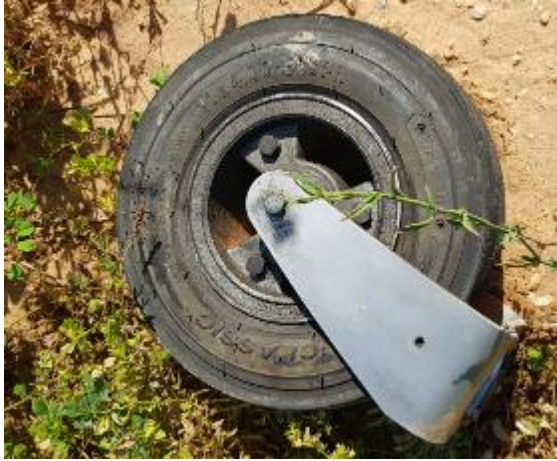
מזלג הגלגל הקדמי נשבר מכך הנסע

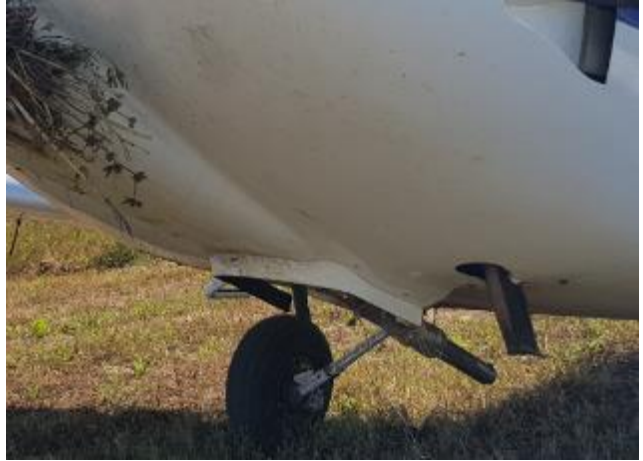
כך הנסע הקדמי נשבר וקרס אחורה

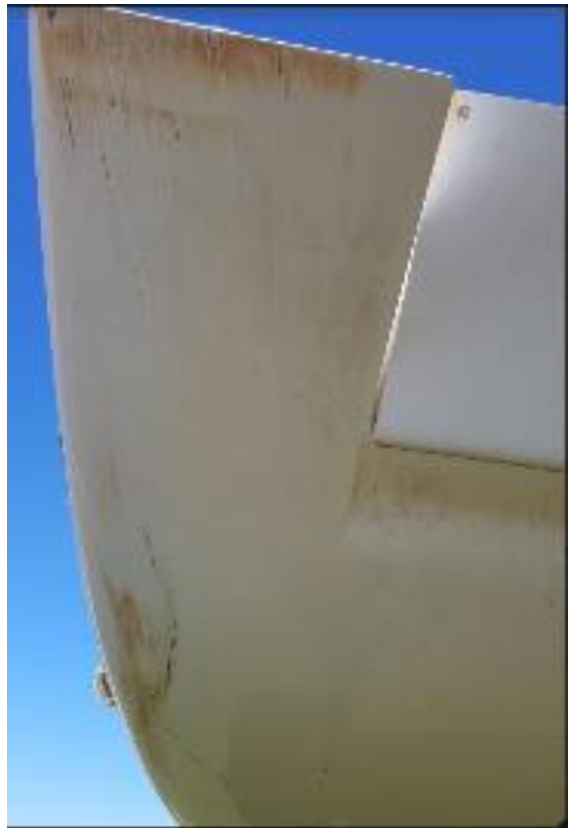
כנף שמאל נפגעה
