מידע על אירוע בטיחותי (הודעת החוקר הראשי)

תיק תקרית חמורה מס' 19-31

- חליפה קרובה בנתיב בכיוונים מנוגדים -

בתאריך	24.4.2019
	בין
סוג כלי הטיס	CESSNA 172
סימן רישום	4X-CHL
	לבין
סוג כלי הטיס	CESSNA 208B
סימן רישום	4X-CZL
מקום האירוע	סמוך לחדרה

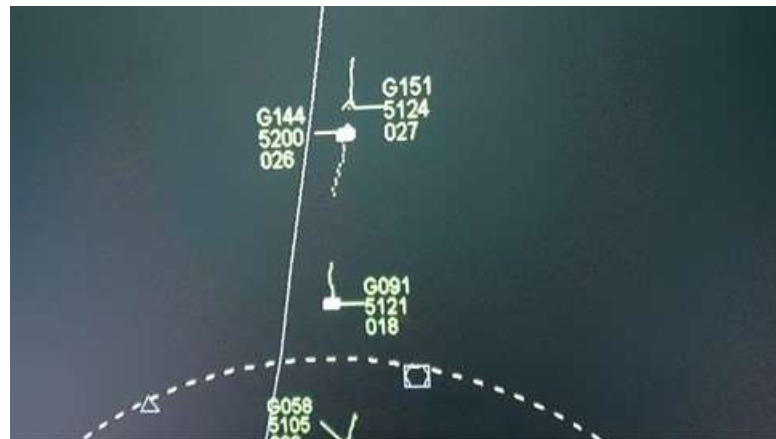
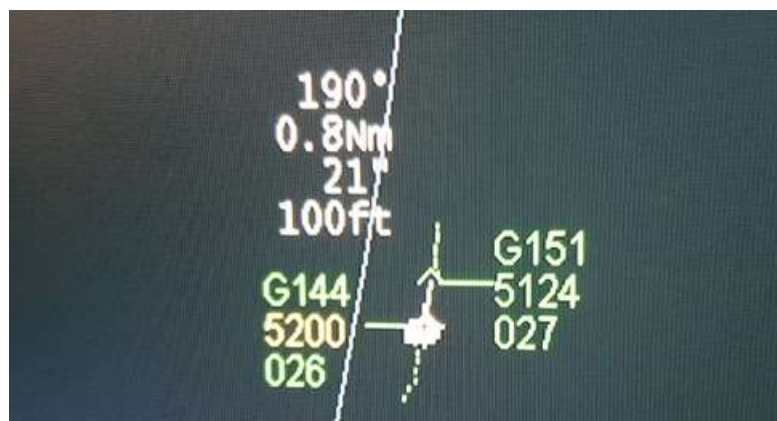
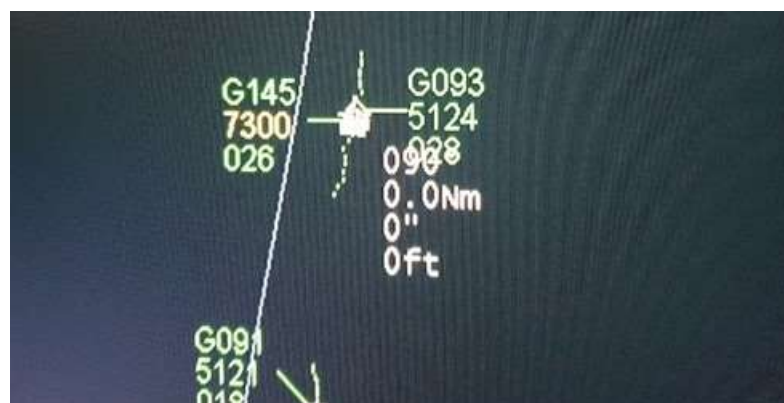
בבקשה לקבלת תיעוד תמונת מכ"מ בעת האירוע מחיל האוויר נמסר, כי התיעוד לא נמצא עקב תקלה, לפי כך תמונות המכ"מ המוצגות במסמך הוצאו ממכ"מ בן גוריון.
כלי הטיס מסוג צסנה 172 - זע"ט 5124.
כלי הטיס מסוג צסנה 208B - זע"ט 5200.
עפ"י דיווח הטייסים, שני המטוסים היו באותו הגובה, קרי 3,000 רגל מעפ"י.
גובה המטוסים בהקלטה אינו מתוקן בהתאם ללחץ הברומטרי הנתון בזמן האירוע.
הפרש הגובה לכאורה שבין שני המטוסים אינו משקף הפרש גבהים בפועל וזאת עקב תחום הסטייה האפשרית.

להלן סדר תמונות החליפה עפ"י מכ"מ בן גוריון:

סיכום: פענוח תמונות המכ"מ מאושש לחלוטין את דיווח הטייסים
