מידע על אירוע בטיחותי

תיק תאונה 41-19

- קנגורו בנחיתה שהתפתח להידלקות המטוס -

4X-CGF

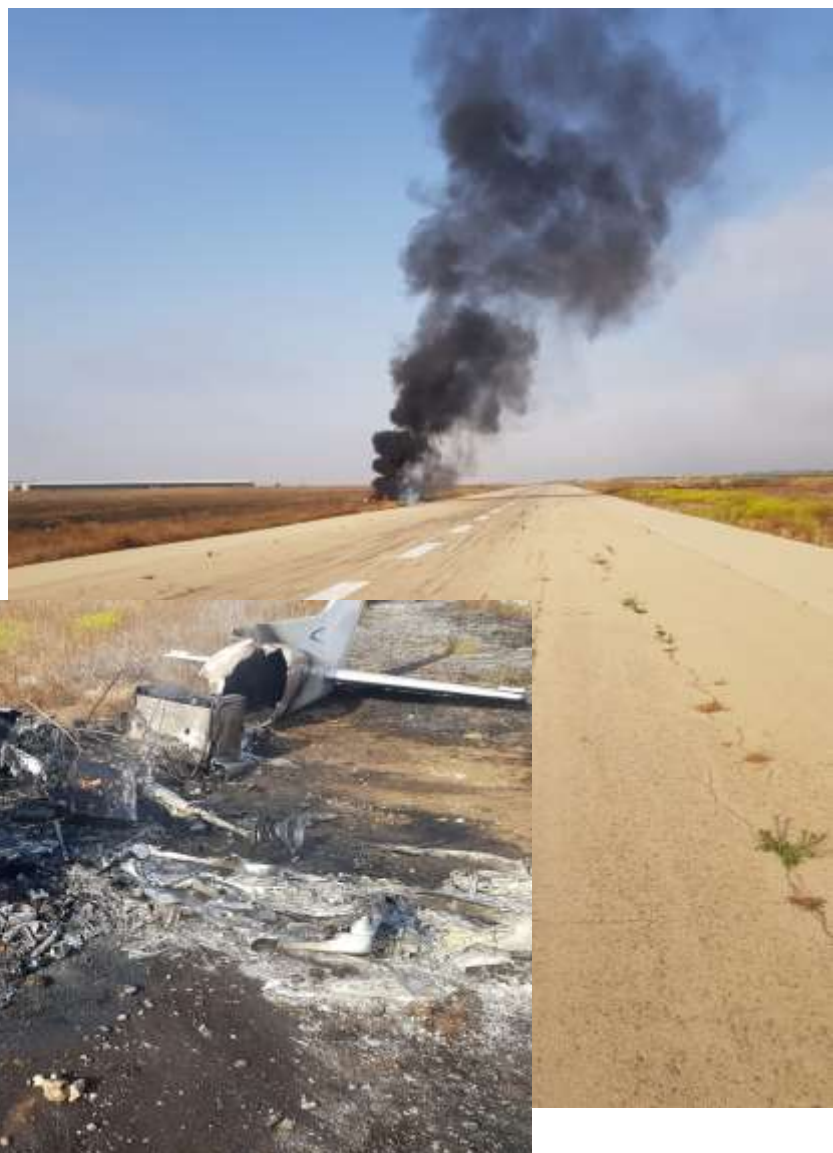
ביום חמישי, בתאריך 30.5.2019, בשעות הבוקר המוקדמות, מטוס צסנה 172 הגיע לנחיתה במנחת גבולות על מסלול 05. מיד לאחר הנגיעה התפתח "קנגורו" כשבנגיעה השלישית להבי המדחף פגעו במסלול. המטוס נסחף ימינה וירד מהמסלול, כאשר בשלב זה אש התפתחה במנוע שנצפתה גם ע"י שוכני המטוס באזור דושות הרגליים. המטוס נעצר בשוליו הימניים של המסלול והטיס והנוסע יצאו במהירות מהמטוס הבווער, ללא פגע, והתרחקו צפונה. המטוס נשרף כליל ונמחה. הטייס דיווח מידית לחוקר הראשי על התאונה והחוקר פתח בבדיקת האירוע.

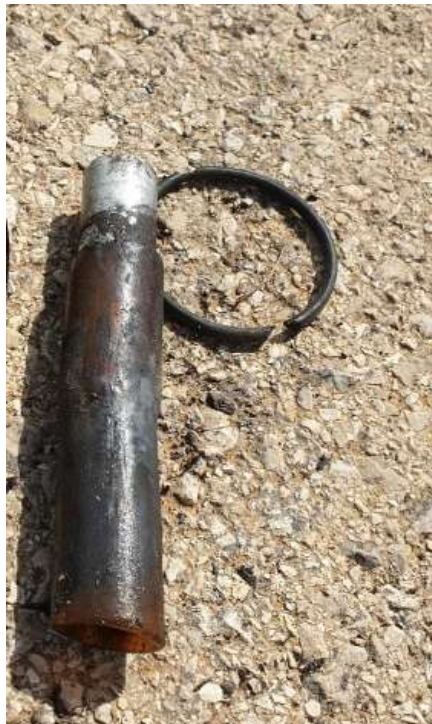
מדובר בטייס מנוסה, אשר, ככל הנראה, העובדה שביצע מספר ניסיונות נחיתה במזג אוויר מגבלתי עקב הערפל, גרמה להיווצרות לחץ כלשהו שפגם בהסתתו וגרם לנחיתה בגישה לא יציבה, בסופה הגיע במהירות מעט גבוהה ונגע עם שלושת הגלגלים ואולי עם גלגל אף, ראשון. בנחיתה, המטוס נכנס ל"קנגורו" ודילג על המסלול שלוש פעמים, בעוצמה מתגברת. מציאת צינורית הנשם על המסלול, בתחילת "נתיב" סימני להבי הפרופלור, יחד עם התיאור של שוכני המטוס, כי ראו אש, כולל מאזור הדושות, מלמדת על אפשרות, כי בקפיצה הראשונה או השנייה, המנוע התנתק חלקית מהתושבת או היטלטל באופן שצינורית הנשם, כמו גם צנרת הדלק התנתקו ונפרצו. מאחר שהמטוס נשרף כליל, לא ניתן לקבוע חד משמעית את מיקום הניתוק / שבר של צנרת הדלק.

צינורית נשם השמן שנמצאה
