מידע על אירוע בטיחותי

תיק תאונה (מטוס נעדר) מס' 19-48

- אובדן תקשורת והיעלמות כלי הטיס -

פנטום 4

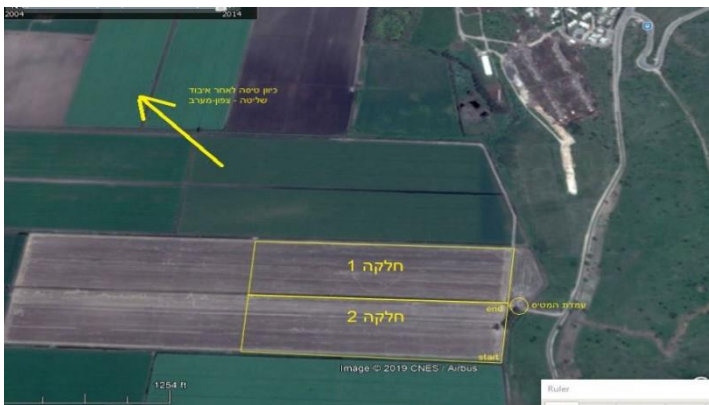
תצ"א חלקת גונן – נקודות ציון - 33°06'43''N 35°38'27''E

- ☒ לקראת סיום הפוליון, בשעה 11: 27, בקו הצילום האחרון, במרחק שסביב 350 מטר מהמטיס, הרב להב הפסיק את הצילום (לא נשמע "קליק" צילום), באופן אוטומטי, והחל לנוע במהירות לכיוון צפון מערב, ואבד עמו קשר עין.

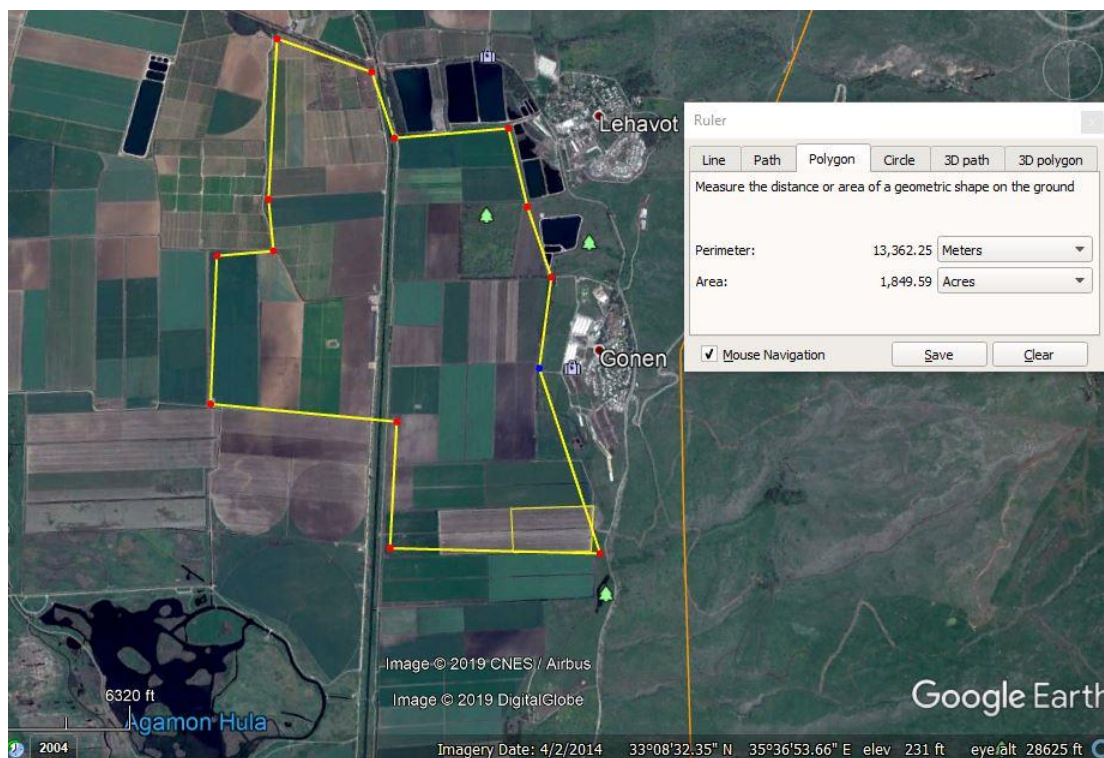
- ☒ מיד לאחר מכן, התקשורת עם הכלי אבדה, כאשר ב-RC, חיווי התקשורת עבר מירוק לאדום.
- ☒ בוצע ניסיון לנוע עם רכב לכיוון צפון מערב ולנסות ל"רכוש" מחדש את הרחפן, לקבלת שליטה, אך ללא הצלחה.
- ☒ הצוות חזר לאיזור ההמראה, בהנחה שאם הרחפן איבד תקשורת, אפשר שיחזור לנקודת ההמראה, אך הרחפן לא אותר באיזור ההמראה.
- ☒ מתוך ההבנה שהרחפן אבד, בוצע דיווח טלפוני לחוקר הראשי לקבלת הנחיותיו להמשך טיפול האירוע בשטח.
- ☒ לאחר קבלת הנחיות החוקר ראשי, בוצע מעבר עם רכב, לאורך שדות חקלאיים, בשטח של 1,850 דונם, לכיוון צפון מערב, על מנת לנסות למצוא את הרחפן, אך ללא הצלחה.
