מידע על אירוע בטיחותי (תחקיר אישי)

תיק תקרית חמורה מס' 19-52

- פגיעה בחוטי חשמל בעת כיבוי שריפה -

4X-AFA

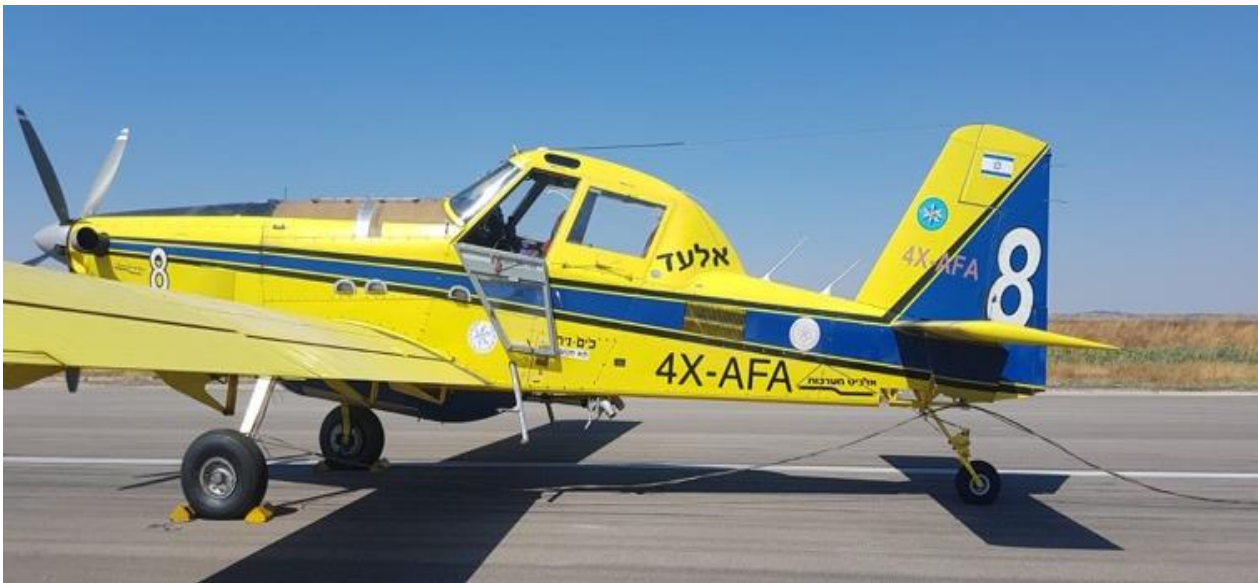
המטוס לאחר הנחיתה כשהכבל כרוך על כן הנסע

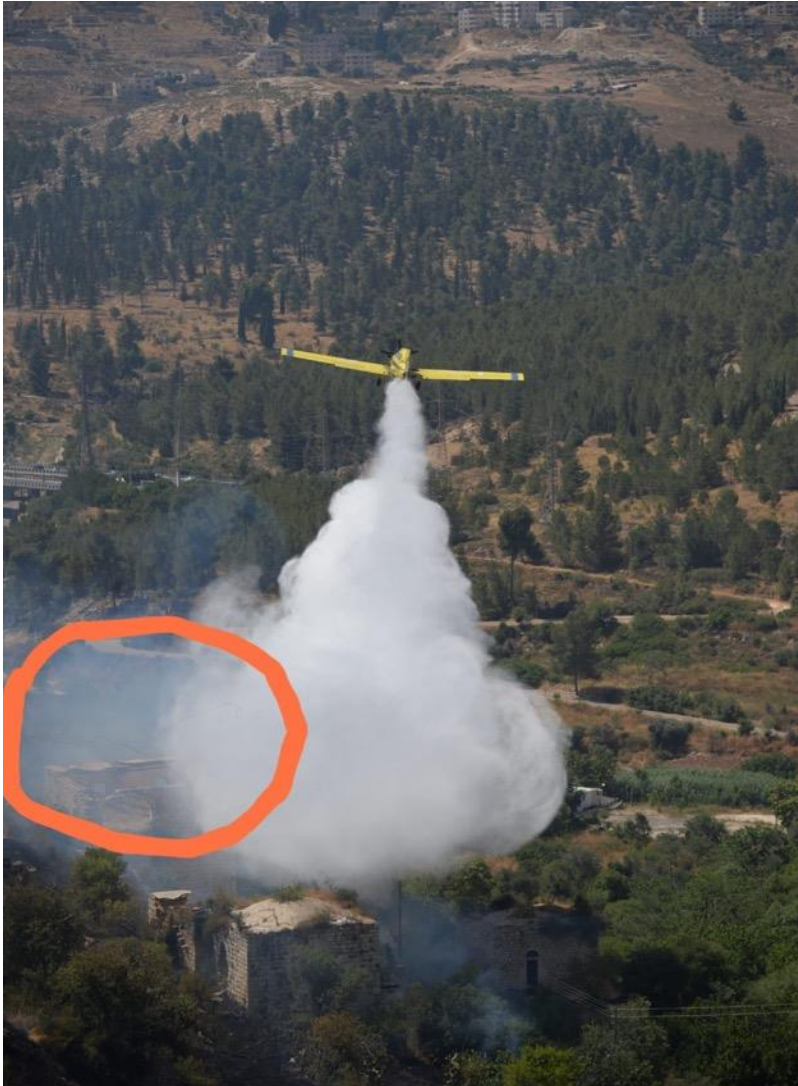
מטוס הכיבוי בעת ההטלה
בסימון האדום: קווי מתח

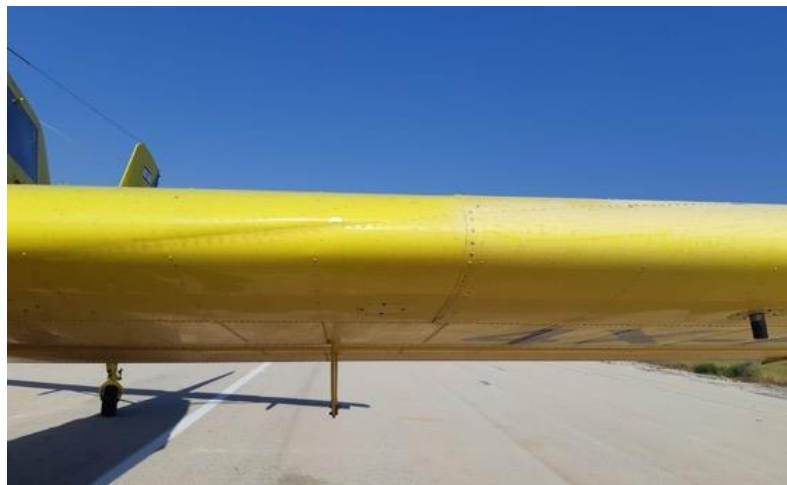
הנזק בגחון המטוס
