מידע על אירוע בטיחותי

תיק תאונה מס' 60-19

- נזק בפינוי לאחר נחיתה -

4X-HTM

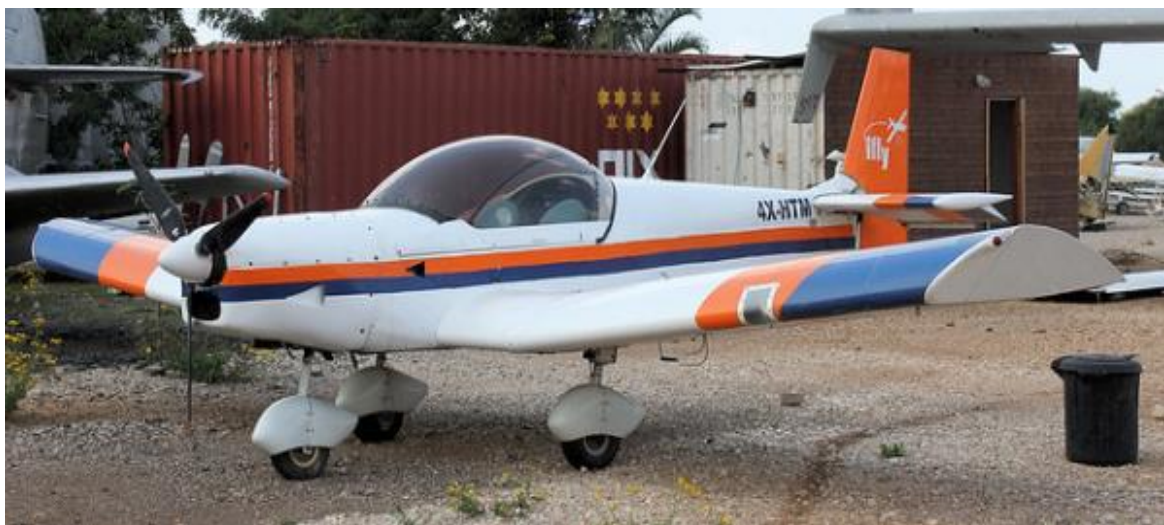
המטוס נשוא התאונה

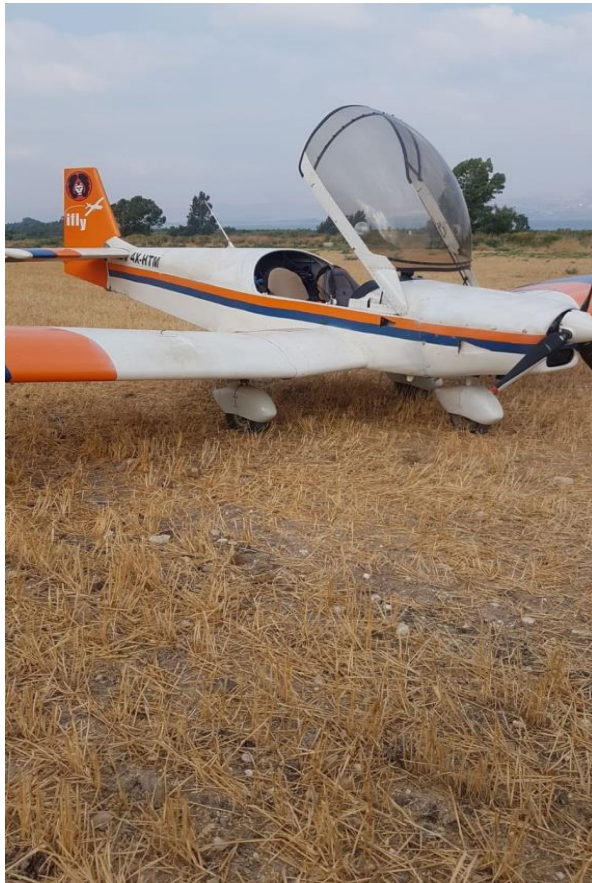
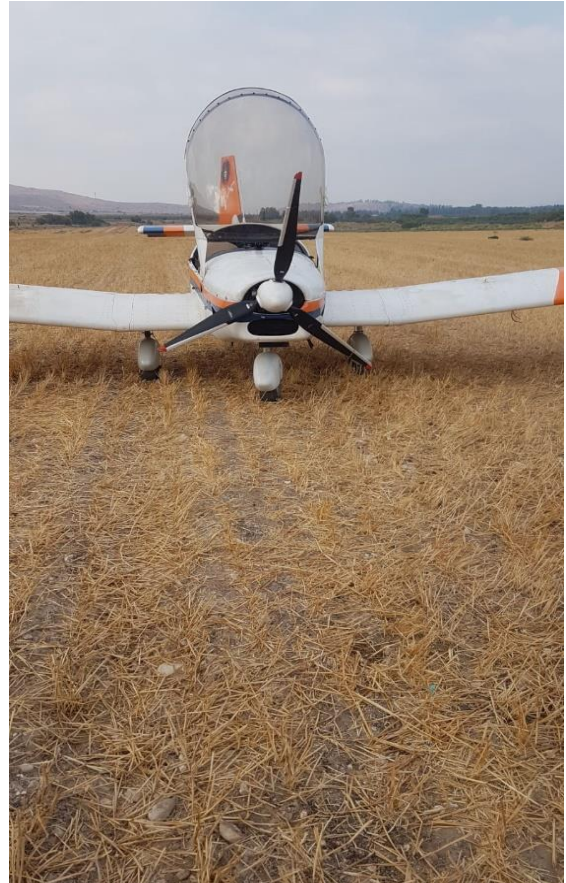
בבדיקת המטוס הבחנתי שכן הנסע הקדמי שקע בתוך גוף המטוס ולהבי הפרופלור נסדקו. בנוסף, הבחנתי בבור, בעומק שסביב 15 ס"מ, מאחורי הגלגל הקדמי, אשר גרם לקריעת גומיות הבנגי של כן הנסע וכתוצאה מכך לירידת אף המטוס ולפגיעת הפרופלור בקרקע. דיווחתי מיד, טלפונית, לחוקר הראשי שלאחר שמיעת נסיבות האירוע וקבלת צילומים מהשטח, שחרר את המטוס מצרכי חקירה וסיכם איתי על כתיבת תחקיר אישי שיפורסם באתר. בהמשך, הזמנתי מכונאי שפרק את כנפי המטוס אשר הועמס על משאית והועבר למנחת החולה.

המטוס באתר התאונה
