דוח חקירה בטיחותית סופי

תיק תאונה קטלנית מס' 2-18

- פתיחת דלת מטוס מדוחס שפגעה בעוצמה בקברניט -

4.1.2018	בתאריך
G-150 גולפסטרים	כלי הטיס
OE-GKA	סימן רישום
ש"ת קיטילה/פינלנד	מקום האירוע

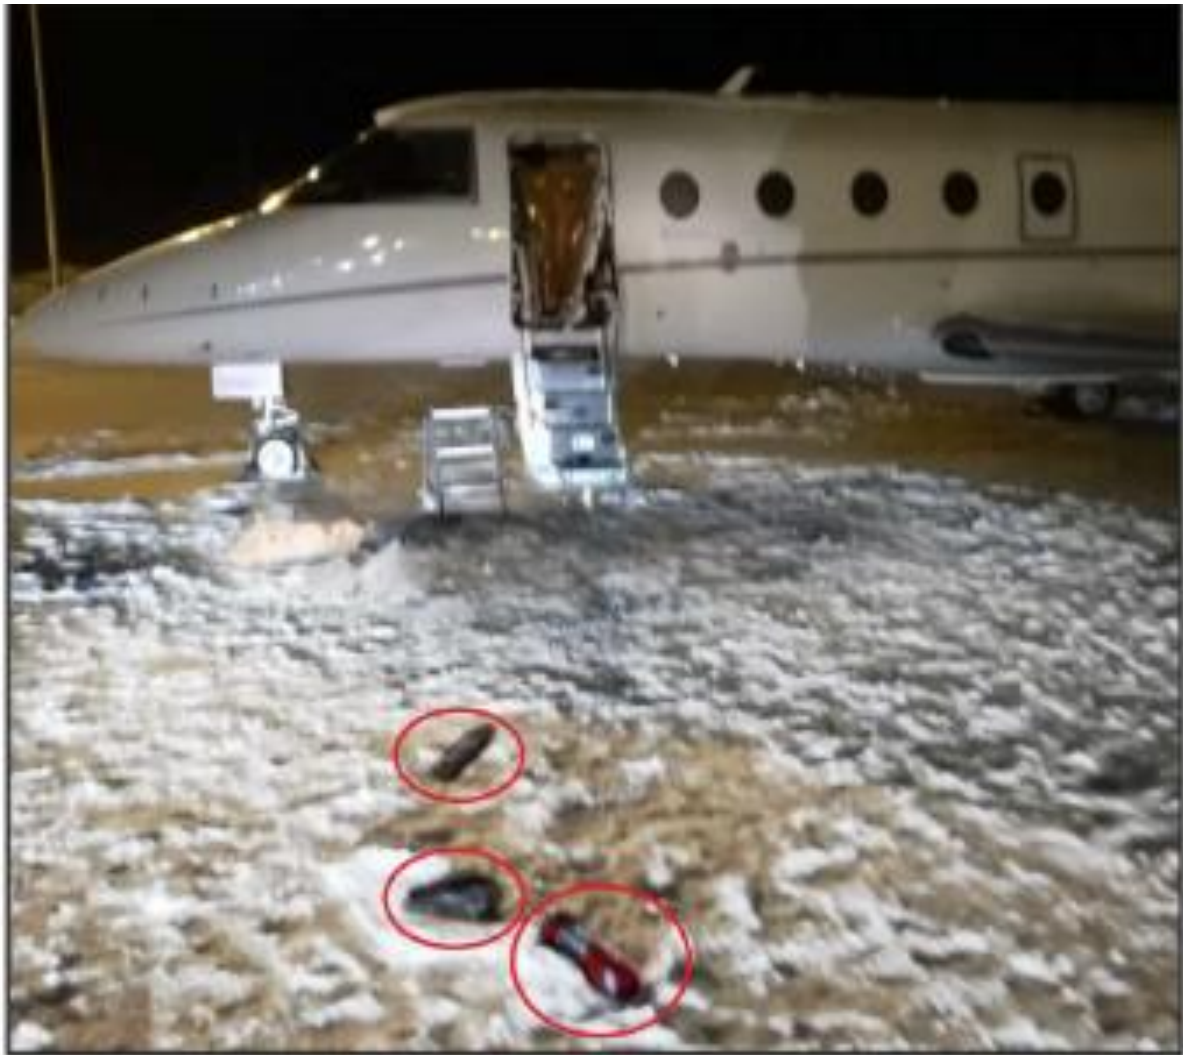
ממצאי החקירה גילו, כי בעת התנעת מנוע העזר, פתחי ה-Bleed Air היו סגורים וכאשר הקברניט סגר את דלת המטוס, על מנת שהקבינה תתחמם ביתר יעילות ומהירות, הקבינה נדחסה. משכך, הקברניט, בניסיונו לפתוח את הדלת, לאחר שחש במצוקתה של הדיילת, חש בקושי לפתוח אותה, ולאחר שהפעיל כוח, הדלת נפרצה, עפה לכיוונו, פגעה בראשו, והוא נהרג במקום.

Image 2. In the forefront of the photo are the loose items ejected from inside. (Photo: Lapland Police Department)

1. על רשות התעופה האזרחית של ישראל לפקח שהתעשייה האווירית, יצרנית המטוס, תעדכן את ספרות העזר לטיסה של מטוס הגולפסטרים 150 וסוגים נוספים ודומים של מטוסים. לוודא עדכונים במקומות המתאימים בספרות המנחים בהקשר של סגירת דלתות המטוס, לצורכי חימום או קירור, ושעליהם לכלול אזהרה לבדיקת שסתומי הזרימה שהינם פתוחים מלא, כול זאת בטרם סגירת דלת.
2. על ארגון EASA להודיע למפעילים, חברות השינוע, ארגונים שונים וכוחות הצלה בשדות תעופה, על הסיכון והסכנה הבטיחותית הקיימת במטוס שדוחס בהיותו על הקרקע ובמשמעות הסיכון שבפיצוץ הדלת בזמן פתיחתה באופן יזום. ההודעה צריכה לכלול דרכי פעולה שימנעו איום מהסוג הזה, כמו גם תזכורת לספק אימון מתאים לכל גורם שתפקידו לשרת מטוס על הקרקע.
