דוח חקירה בטיחותית סופי (דוח ממצאים)

תיק תקרית מס' 18-101

- התרסקות במהלך הליכה סביב -

29.9.2018	בתאריך
D40NG דיאמונד	כלי הטיס
4X-CXB	סימן רישום
ש"ת הרצליה	מקום האירוע

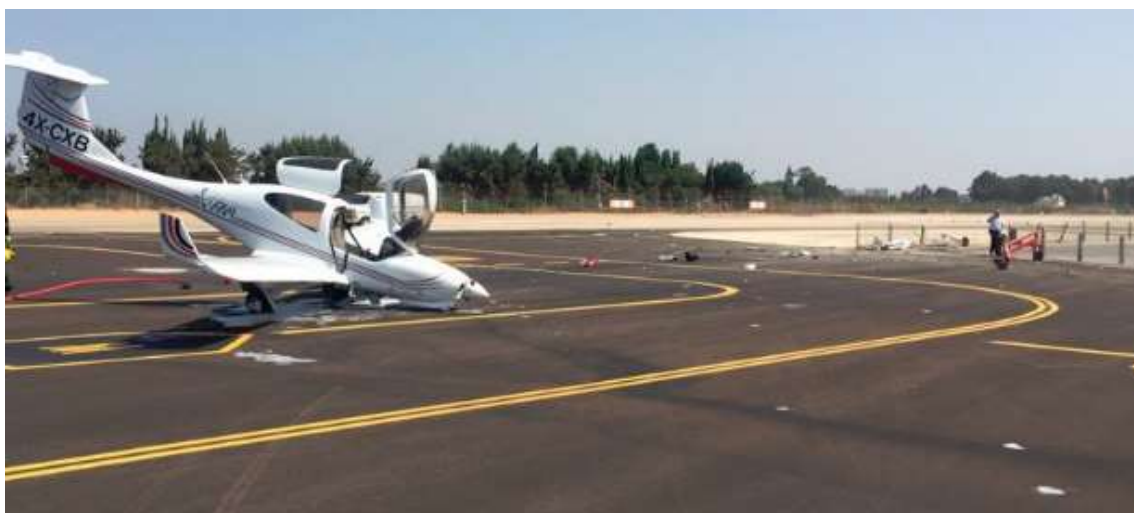
המטוס לאחר עצירתו

כלי הטיס נמצא במנח האחרון שלו בכיוון כללי דרום מזרח. מיד לאחר קרות האירוע נראה, כי המטוס "יושב" על האף כשמתחתיו נקוותה שלולית גדולה של דלק (סולר / דס"ל) שזלגה מהכנפיים.

- כן נסע קדמי שבור.
- שלושת להבי פרופלור שבורים לכול אורכם.
- כני נסע ראשיים שבורים.
- מדף שמאל מנותק.
- משטח החלקה בזנב משופשף.

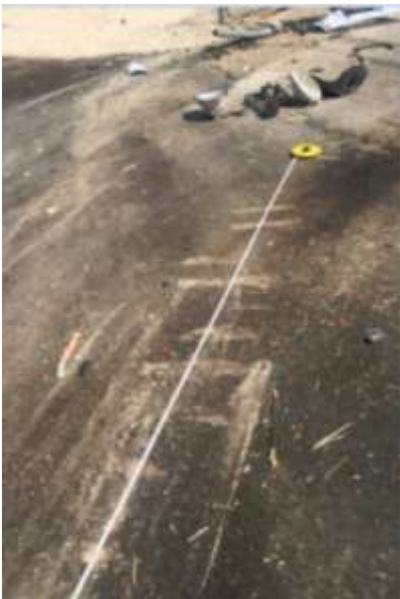
- מצערת – קדימה.
- מקזז - חצי מהלך בקיזוז קדמי
- מדפים – מלא מטה.
- מנוע / פרופלור – עפ"י הסימנים בקרקע, המנוע פעל בכוח משמעותי וסימני להבי הפרופלור העידו על סל"ד גבוה.

סימני הפרופלור

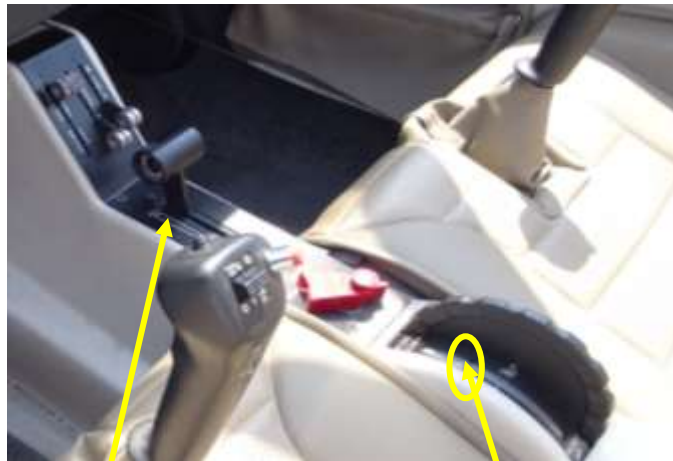
מצערת קדימה "מלא"

מקזז קדימה "אף כבד"

- 3.3 תצורת המדפים של המטוס לא שונתה, ממצב "מדפים מלא" ל"מדפים להמראה", כך שהמטוס התקשה בבניית האצה להמראה עקב הגרר הגדול שנוצר.
- 3.4 המטוס נשאר לאחר פתיחת המנוע, עם מצב מקוזז קדמי, דבר שהיקשה עליו את הרמת האף כשהטייס החליט לנתק - המטוס נראה מרים אף בחדות ובזווית גבוהה (אופייני למצב "אף כבד"), עקב המשיכה של הטייס בסטיק, לקראת הפגיעה בגדר ומתוך הבנה שהוא עומד לפגוע בה.

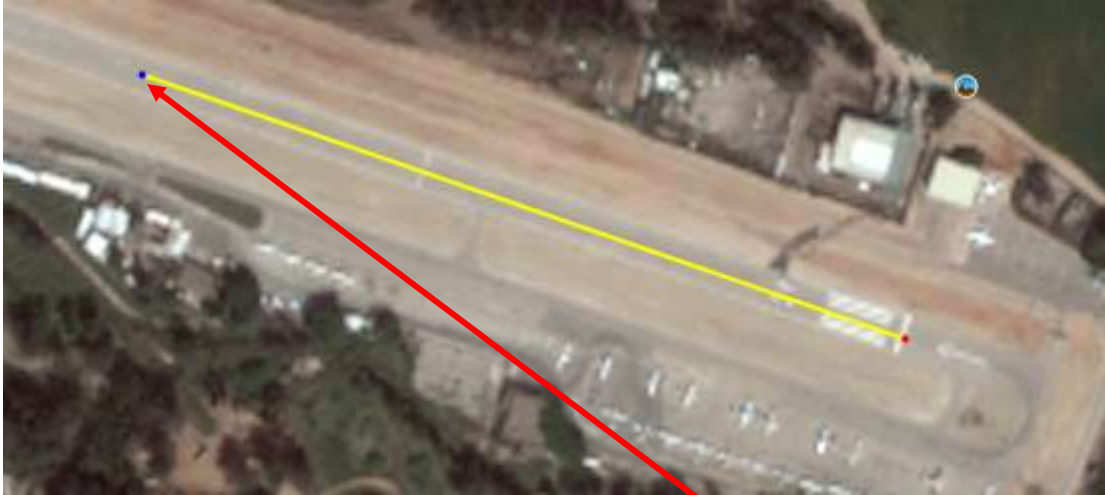
מרחק מהזברה ועד נקודת הנגיעה כ - 370 מטר

- ☒ נקודת הנגיעה הראשונה של המטוס, עפ"י תיאורי הפקחים במגדל, הייתה סביב 370 מטרים מהזברה של מסלול 29, בה המטוס ניתר לאוויר לגובה 1-2 מטר.
- ☒ בעקבות הניתור לאוויר, הטייס פתח מנוע להליכה סביב והמטוס סטה לשמאל, עד ליציאתו מהמסלול לכורכר שמשמאלו.
- ☒ סימנים ראשונים בכורכר נמצאו 165 מטרים לאחר מכן, המאופיינים בדילוגים, כאשר כן הנסע הראשי הימני וזנב המטוס השאירו סימנים על הכורכר, במרווחים של 31 מ', 11 מ', 9 מ', 6 מ' ו- 7.9 מ' בהתאמה.
- ☒ 268 מ' לאחר הסימן הראשון בכורכר אובחנה פגיעה בגדר המפרידה בין כביש הגישה למכוניות לבין מסלול ההסעה.
- ☒ 10 מ' מהפגיעה בגדר, אובחנה פגיעה בשער ברזל אדום המפריד, בין כביש הגישה למכוניות לבין מגרש חניית מסוקים שממערב. כיוון הפגיעה בשער זה היה ממערב למזרח כשסימני "נגיסת" פרופלור נראו בבירור בסמוך לשער.

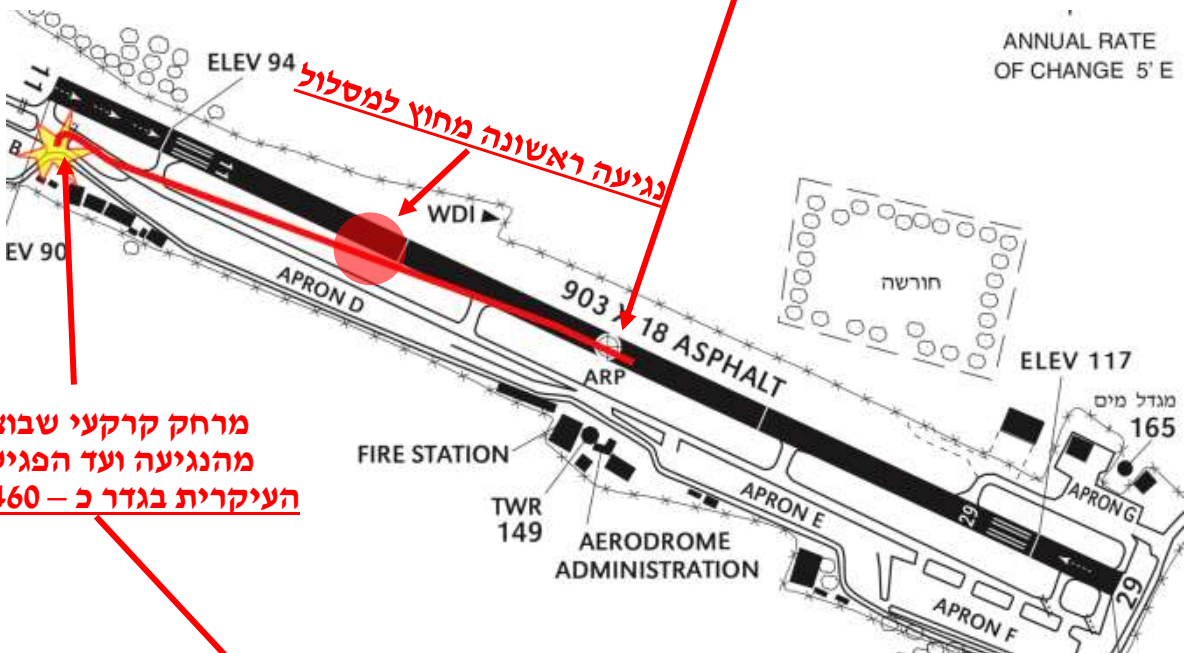
נקיעה ראשונה מחוץ למסלול

מרחק קרקעי שבוצע מהנגיעה ועד הפגיעה העיקרית בגדר כ - 460 מטר

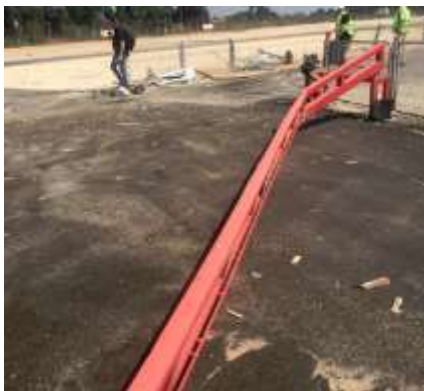
פגיעת המטוס בשער הברזל

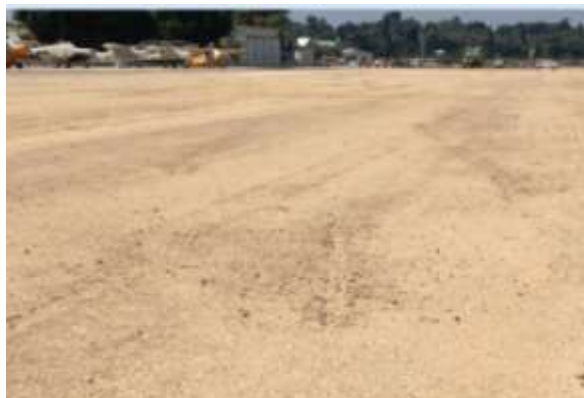
סימני כני נסע והזנב על הכורכר

כל הריצה בחלק שעל המסלול וכן רוב הריצה שלו מחוץ למסלול על גבי הכורכר נראה שהכנפיים היו מאוזנות והמטוס ביצע דילוגים שברובם הותירו סימנים של הזנב וכן הנסע הימני על הכורכר (למעט הסימן הראשון בו נראו סימני הזנב ושני כני הנסע).

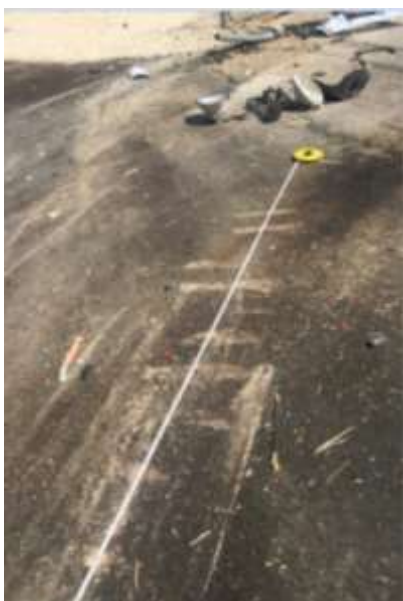
סימני להבי הפרופלור

פגיעת כן הנסע בגדר למעשה עצרה את המטוס רגעית, הכנף העולה (השמאלית) הזדקרה והחלה ליפול מטה. עצירת המטוס הרגעית בגדר, יחד עם תנע המטוס, קידמו את המטוס מספר מטרים וסובבו אותו בכיוון הופכי, קרי למזרח. כן הנסע הקדמי קרס, כני הנסע הראשיים נפגעו אף הם, והפרופלור פגע בקרקע והותיר סימנים המעידים על סיבובים גבוהים שמצדם מראים שהמנוע פעל בסל"ד גבוה.

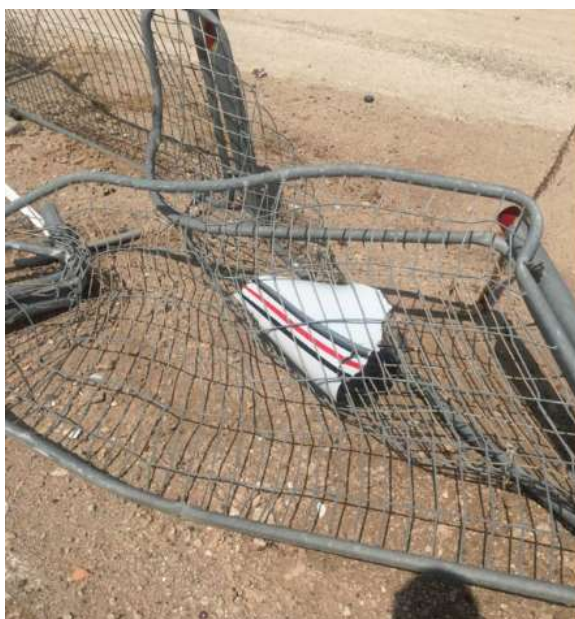
הפגיעה בגדר וחיפוי גלגל ימני

- 3.5 שילוב פגיעת כן הנסע הימני בגדר שעצרה באחת את מהירות המטוס עם זווית ההתקפה הגבוהה שהמטוס היה לאחר ניתוקו מהקרקע, בהטיה ימנית, והניסיון "לברוח" מהגדר, גרמו להזדקרות הכנף השמאלית (הגבוהה) ולהחרפת התאונה.
