# דוח חקירה בטיחותית סופי (דוח ממצאים)

תיק תקרית חמורה מס' 104-18

- ירידה מהמסלול בתחילת ריצת ההמראה -

4X-OMA

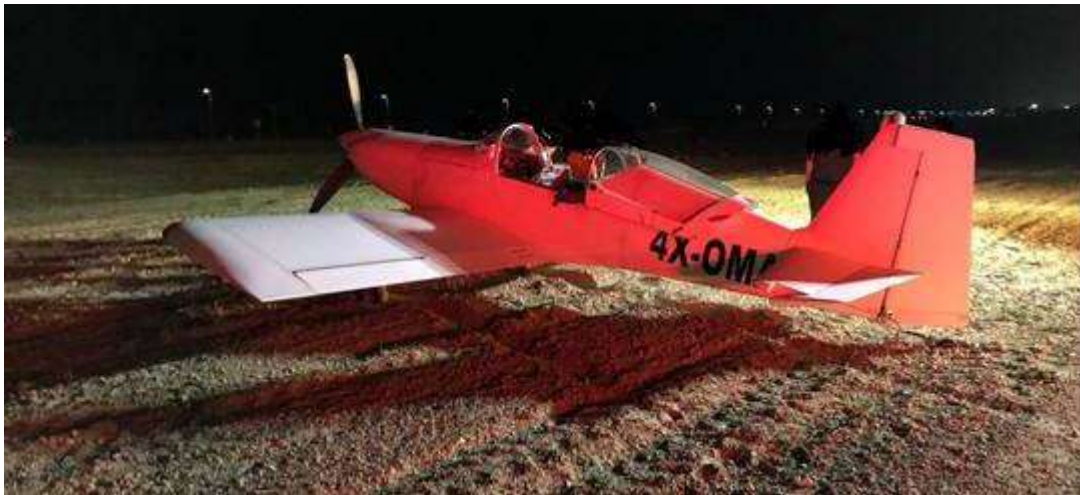
- ☒ מיקום סופי - המטוס נמצא מחוץ לצדו המערבי של המסלול, במרחק של 16.80 מטר משול המסלול.
- ☒ סימני בלימה - אובחנו על המסלול, בנתיב הסוטה ממרכז המסלול לשמאל, עד לירידה לשול המסלול. אורכם של סימני הבלימה סביב 9 מטר.
- ☒ מרחק ריצת ההמראה עד לתחילת הבלימה - המרחק מתחילת סימני הבלימה לנקודת תחילת הריצה (קו העצירה בתחילת מסלול) נמדד 280 מטר.
- ☒ נזקים - סימני נזק נראו בקצות להבי מדחף המטוס ובספינר.
- ☒ המטוס נדחף לאחר האירוע על ידי גורמי הצבא ממקום עצירתו לרחבת חניה Y שם נבדק למעשה.

המטוס בנקודת עצירתו לאחר האירוע

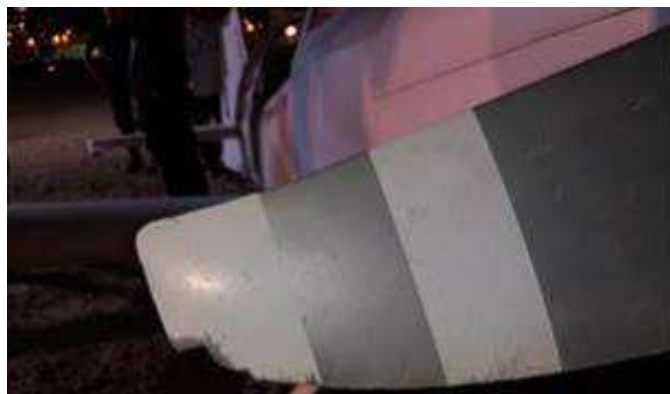
פקח המגדל שהבחין באירוע הזניק את כוחות כיבוי האש למטוס. הטייס והנוסע לא נפגעו באירוע והם נחלצו בכוחות עצמם מהקוקפיט. למטוס נגרם נזק קל יחסית, בקצות להבי המדחף.

הנזק למדחף המטוס

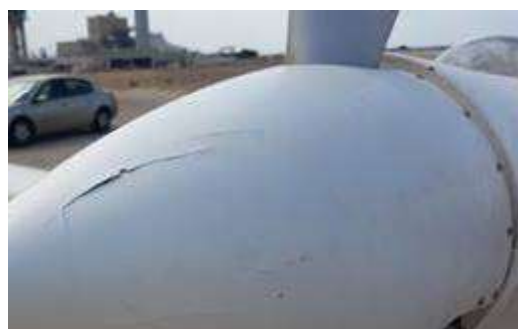
הנזק לספינר

הטייס הגיע לנקודת הזמן, בה התרחש האירוע, לאחר יום ארוך ומעייף, בו חווה עיכובים מסיבות שונות, שגרמו ללא ספק לתחושת תסכול מסוימת, לתחושת דחיפות, כתוצאה מהשעה המאוחרת ולתחושה שנהוג לכנות "חובה לביצוע המשימה". הטייס אמנם חשש מעט מהמראה בלילה, אולם מאחר שניסיונו כלל ביצוע טיסות לילה במטוסים שונים, כולל במטוס נשוא האירוע (ללא המראת לילה), הוא השלים עם המצב והחליט, בכל זאת, לבצע את הטיסה, עפ"י התכנון המקורי. במטוס נשוא האירוע, אין לטייס שדה ראייה מספיק קדימה, בשלב הראשון של ריצת ההמראה. בנוסף לכך, למטוס יש נטייה לסבסב שמאלה בעת פתיחת מנוע, עם השפעה משתנה של מידת המשקל המונח באחורי המטוס על תנועתו בעת הפעלת הגה הכיוון בריצת ההמראה. זמן קצר לאחר תחילת ריצת ההמראה, המטוס החל לסבסב שמאלה - הטייס תיקן באמצעות הגה הכיוון (דחיפת רגל ימין) תיקון שהתברר כתיקון יתר, והמטוס החל בסטייה לימין המסלול. בנקודת זמן זו, תאורת רחבת ה-S שנמצאה מול עיני הטייס היא במצב המאפשר סנוור. הטייס ביצע שוב תיקון, לשמאל, באמצעות הגה הכיוון (דחיפת רגל שמאל) - תיקון יתר זה, בשילוב עם השינוי בתגובת המטוס לתנועת הגה הכיוון, כתוצאה משינוי משקל המטוס אליו הטייס רגיל, יחד עם האפשרות לאובדן התמצאות רגעי, כתוצאה מחוסר אפשרות ראייה קדימה, הביאו לבסוף לירידת המטוס, שמאלה ממסלול ההמראה. עם זאת, סימני הבלימה שנמצאו על המסלול, במגמת ירידה לצד שמאל, מעידים על כך שבשלב זה הטייס כבר הפנים שהוא עומד לרדת מהמסלול והוא הפעיל בעוצמה את הבלמים, דבר שאפשר וגרם למטוס ל-"רכון" קדימה, רגעית, עם חרטומו, לאחר הירידה מהמסלול ולהיפגעות להבי המדחף והספינר.

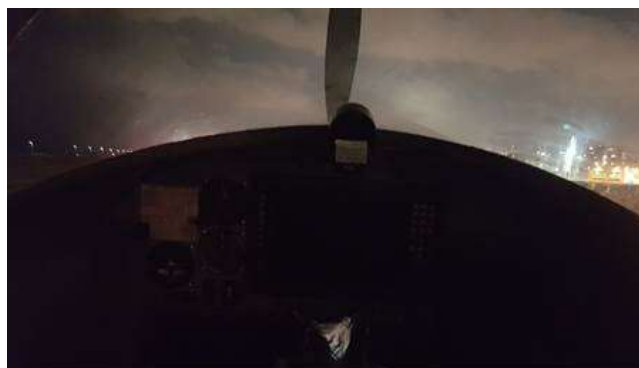
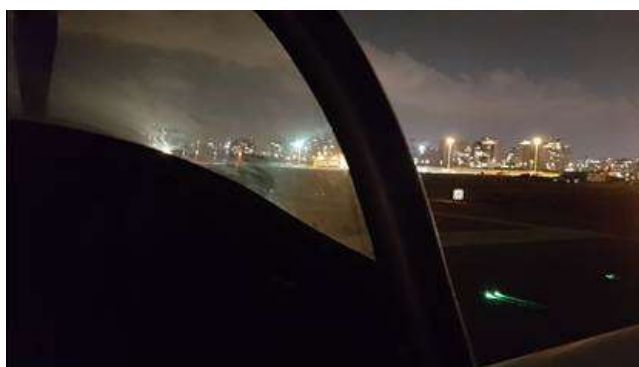
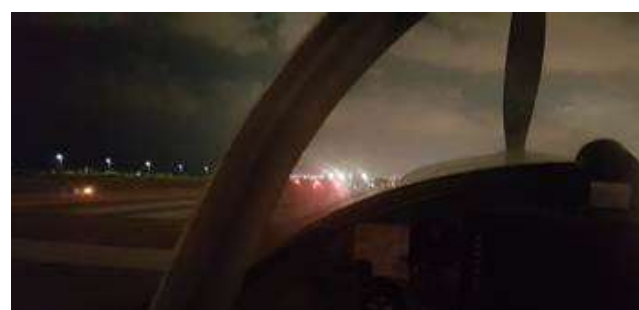
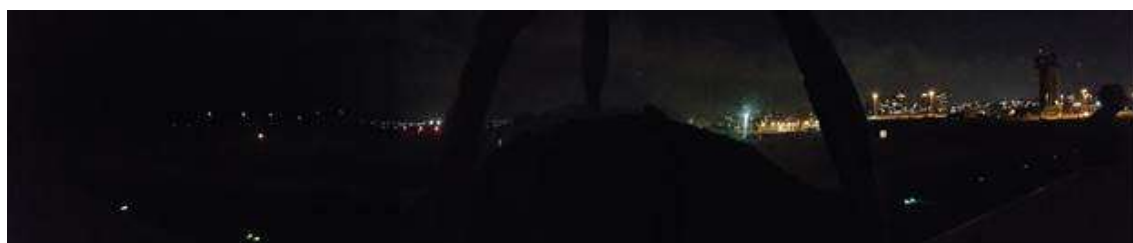
בבדיקה נמצא, כי אין אפשרות לראות את המסלול, במבט קדימה ממושב הטייס. הסטת המבט ימינה ו/או שמאלה מאפשרת לראות את תאורת שול המסלול, לטווח מוגבל. יחד עם זאת, קיימת אפשרות לבלבול עקב שלל האורות הפועלים מרחבת S. יצוין, ששינוי מצב האף, עם הרמת הזנב, בהגיע המטוס למהירות המתאימה, בריצת ההמראה, מאפשר לטייס שדה ראייה קדימה.

מבדיקת שדות הראיה של המסלול, ממושב הטייס, ניכר בבירור, שכל עוד המטוס לא מרים את הזנב, שדה הראיה קדימה, מוגבל מאד עד לא קיים. במצב זה, הראייה מתבצעת בפועל ע"י סריקת צדי המסלול ובדיקת מיקום המטוס יחסית לצדדים.

בלילה, לא ניתן לראות את צדי המסלול, אלא רק את תאורות המסלול. פס סימון ציר המסלול אינו נראה כלל ותאורות שול המסלול, בנתוני חשיכה, ניתנות לצפייה רק עם הפניית הראש לצדדים. תיקוני הטייס, לשמירת ציר המסלול, מתבצעים באמצעות הגה הכיוון, קרי תיקון באמצעות דחיפת דוושות השליטה בהגה הכיוון.

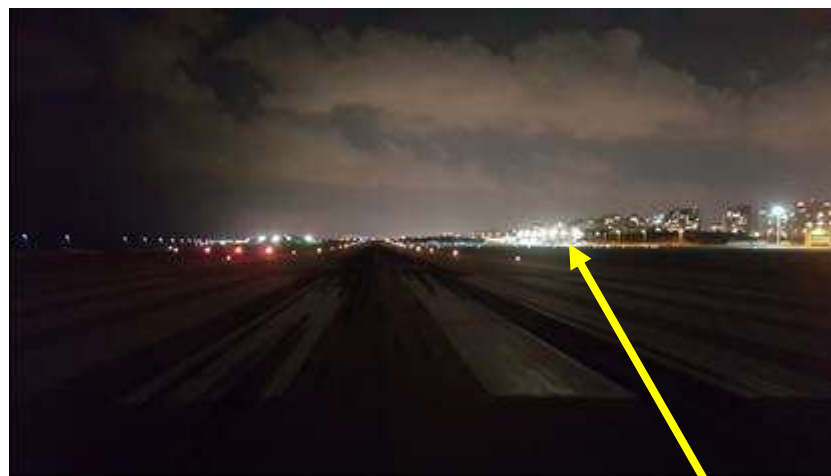
רחבת ה - S

לתשתית המסלול בשדה דב, בנסיבות האירוע, השפעה תורמת אפשרית לטעויות הטייס. למסלול, תאורות שול מסלול, משני צדדיו, המשנות את צבען בהתאם למיקום המטוס על המסלול. המרחק בין כל שתי מנורות הינו 60 מטר.

מצדו הימני מזרחי, של מסלול 03, בין הקושרות D ל - C, נמצאת רחבת החניה S בה נמצאים המטוסים הפועלים על פי פרק 13. הרחבה מוארת מאד, יחסית לשאר תאורות השדה, ובמקרים מסוימים אף עלולה לסנוור בעת ריצת המראה או נחיתה על מסלול 03.
