דוח חקירה בטיחותית סופי (דוח בדיקה)

תיק תאונה מס' 18-113

- התרסקות בדופן המדרון לאחר המראה -

כתף שאול/גלבוע

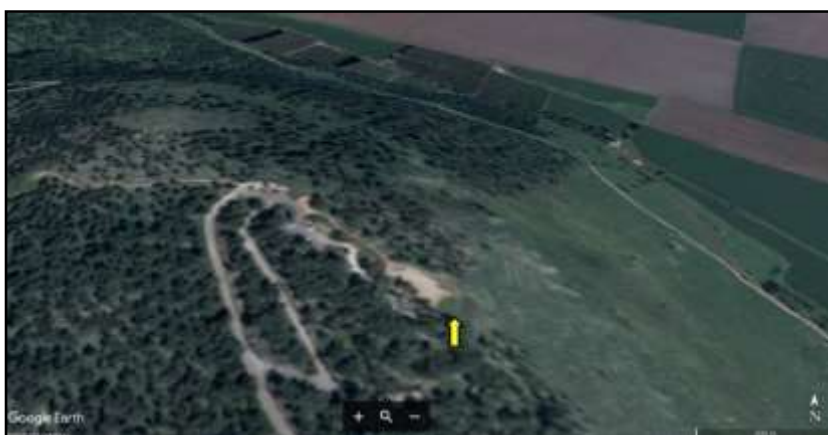
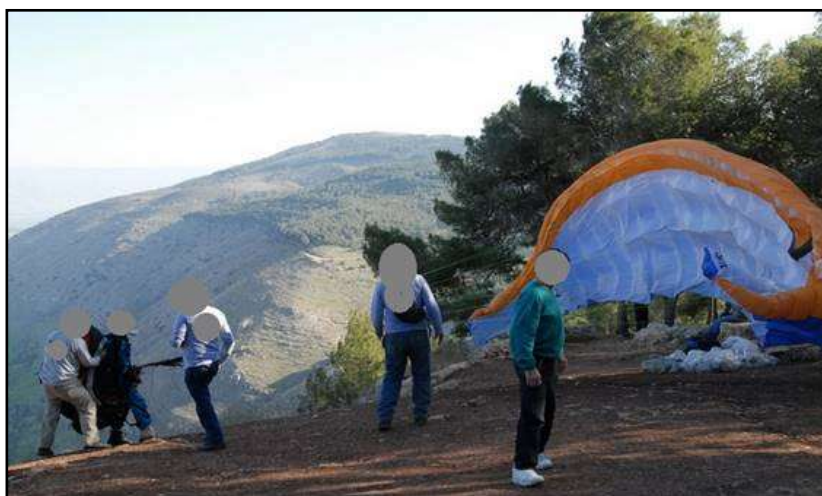
1.5 אתר התאונה

- מיקום - בצדו המזרחי של הר הגלבוע, באזור חורש של עצי אורן.
- גובה - 430 מ' מעפ"י (285 מ' מעפ"ש).
- תשתית - משטח כורכר מהודק, בשיפוע מתון היורד עד 5 מ' וברוחב של 30 מ' בחלקו העליון ו- 70 מ' בחלקו התחתון.
- האתר משמש בעיקר להמראות בעונת החורף, עם רוחות ממזרח וצפון-מזרח.

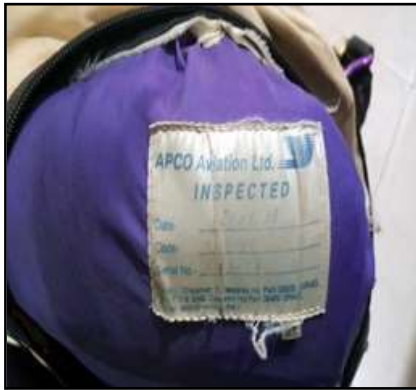
מצנח רחיפה - מסוג THRUST M, מספר סידורי 207382, שנת ייצור 2004. בדיקה ברישומי היצרן, עפקו, העלתה, כי, במהלך השנים, לא בוצעה למצנח כל בדיקה תקופתית בעפקו. בבדיקת צוות החקירה נמצא כדלקמן:

- ✓ בדיקה וויזואלית - נמצא תקין.
- ✓ בדיקת חדירות לאוויר - נמצאו ערכים גבוהים במיוחד המעידים על שימוש מועט במצנח.
- ✓ בדיקת אורכי מיתרים נמצא, כי מרבית אורכי המיתרים תקינים פרט למיתרי הניהוג אשר קוצרו באופן חריג (פעולה שבוצעה שלא במסגרת היצרן, עפקו, ובניגוד להוראות).
