# דוח חקירה בטיחותית סופי (דוח ממצאים)

תיק תאונה מס' 12-18

- קפיצת קנגורו בנחיתה ופגיעת אף במסלול -

צסנה 182

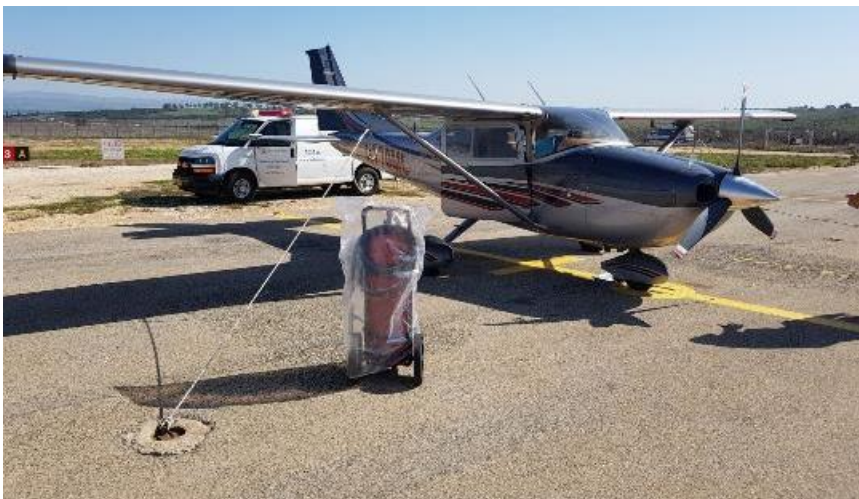
הצסנה בעמדת החניה  
עם כן נסע קדמי מכוון

לקראת ההגעה לרחבה K, הטייס עזב את קו ההסעה, "חתך" שמאלה, ירד לכורכר עם גלגל שמאל ואולי גם עם גלגל האף והוא ניסה להיכנס לעמדה 11 עם כוח מנוע גדול, יחסית. במקום הירידה הייתה מדרגה של 7 - 15 ס"מ, בין האספלט לבין הכורכר, אשר יחד עם העובדה שמכלול גלגל האף היה שבור ולא ניתן לצידוד, הם היקשו/מנעו את המשך התנועה ופנייה ימינה לציר החניה. הטייס פתח כוח מנוע רב (כמעט מלא, עפ"י תיאורו) מספר פעמים, אך ללא הועיל - פתיחת המנוע גרמה לירידה נוספת של האף ולהבי הפרופלור התחככו שוב באספלט והותירו בו סימני שפשוף נוספים. הרעש החזק שנשמע בשלב זה משך את תשומת לב אנשים שהיו בקרבת מקום והם חשו לשם. הנוכחים, בהם מפקד הכיבוי בשדה, סימנו לטייס בתנועות ידיים והוא דומם את המנוע סופית.

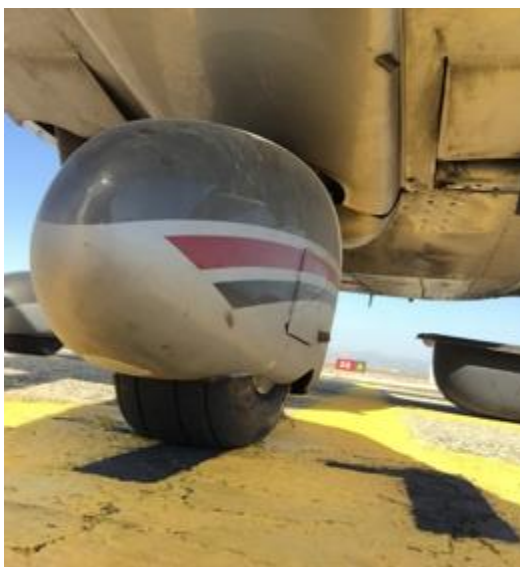
☒ המטוס הותיר באספלט סימן שפשוף קצר של חיפוי גלגל קדמי ולאחריהם 4 סימנים של להבי הפרופלור. המרחק בין שני הסימנים הראשונים של הלהבים במסלול היה 56 ס"מ ובין השני לבין השלישי 59 ס"מ. החישוב, בהנחה שהסימנים נוצרו כשהמנוע בסל"ד סרק, לפחות, מעלה, כי המהירות בעת הפגיעה הייתה בטווח של 38-44 קשרים, לפחות. משמעות: המטוס לא היה באותה עת בהסעה, אלא בנגיעה הראשונית עם גלגל האף, שהמשיכה מיד לקפיצת ה"קנגורו" וההליכה סביב.

סימני שפשוף בקדמת מגן הגלגל, מבט מלפנים

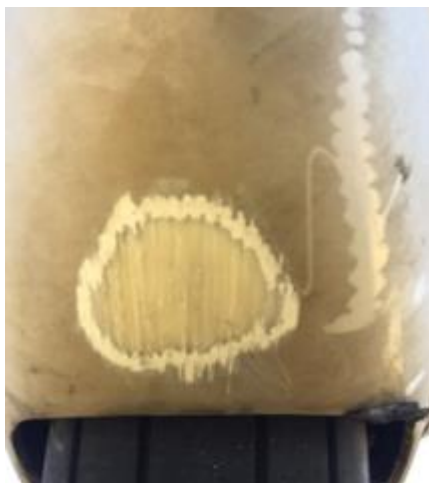
שפשוף קדמת מגן הגלגל (מבט מלמטה)

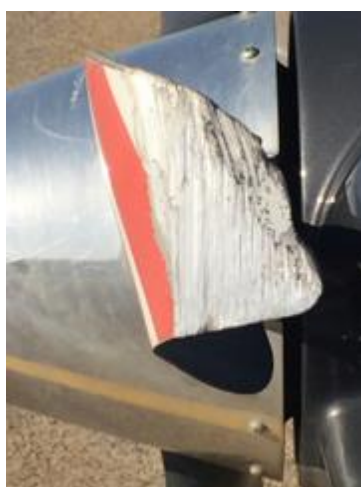
- ☒ בבדיקה שנערכה למטוס על ידי מנהל מכון בדק, התגלו הנזקים הבאים:
  - ✓ מכלול כן הנסע הקדמי שבור ומפורק במספר מקומות, במכת נגיפה חזקה.
  - ✓ קיר האש מעוקם ופגוע משמעותית כתוצאה מהפגיעה של כן הנסע הקדמי.
  - ✓ כל שלושת להבי המדחף מעוקמים לאחור ומשופשפים בקצותיהם.
  - ✓ המנוע פעל תקין, אך יחד עם זאת נדרש לבצע בדיקה לנזקים פנימיים.
  - ✓ מערכת הבלמים תקינה.
  - ✓ נזילת דלק מנקז מיכל כנף שמאל – עפ"י מכון הבדק, ללא קשר ישיר לתאונה.

להב 1 - מבט מהצד

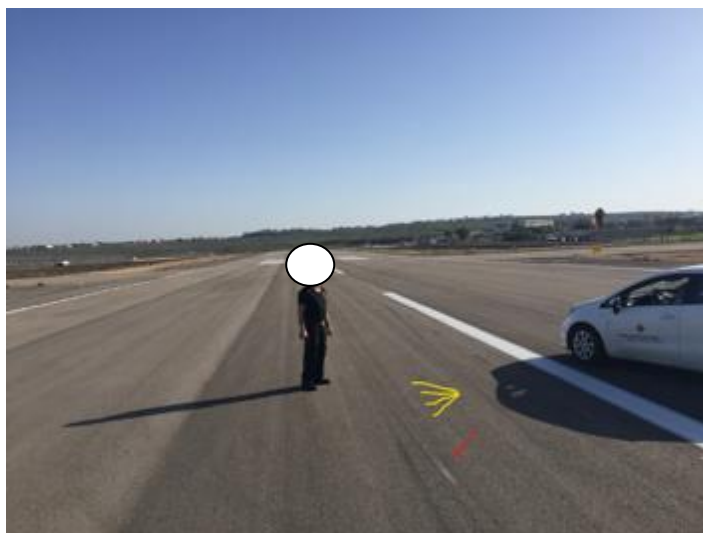
חתכי הלהבים במסלול. המבט דרומה לכיוון 15, המסלול הצולב, במרחק 64 מ'.  
חץ אדום - שפשוף מגן גלגל האף. חץ צהוב - ארבעת החתכים במסלול

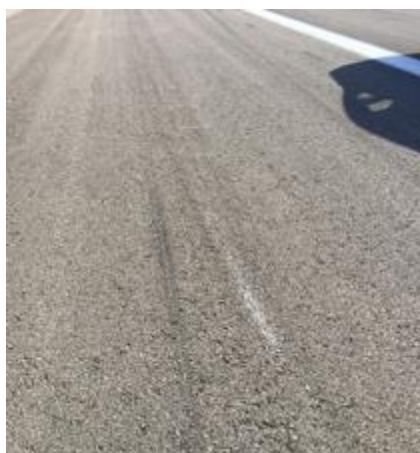
מבט עם כיוון הנחיתה, לכיוון: 15, מדגים מקרוב את השפשוף והחתכים במסלול  
החתך הרביעי, המרוחק, קשה לזיהוי

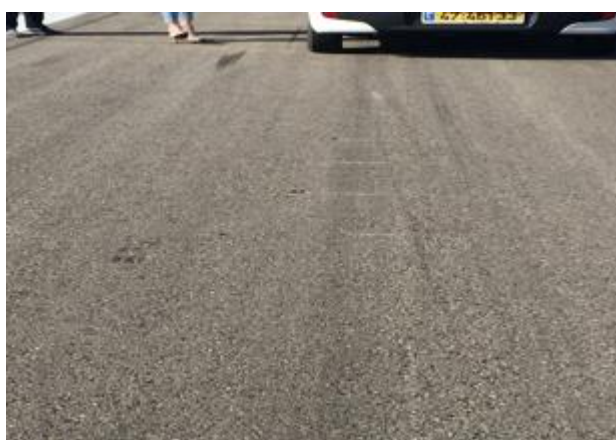
השפשוף והחתכים במסלול במבט צפונה לכיוון 33
