דוח חקירה בטיחותית סופי (דוח ממצאים)

תיק תאונה מס' 126-18

- השתבשות נחיתה וקריסת כן נסע ימין -

4.12.2018	בתאריך
EXTRA 300 L	כלי הטיס
4X-CXY	סימן רישום
מנחת מגידו	מקום האירוע

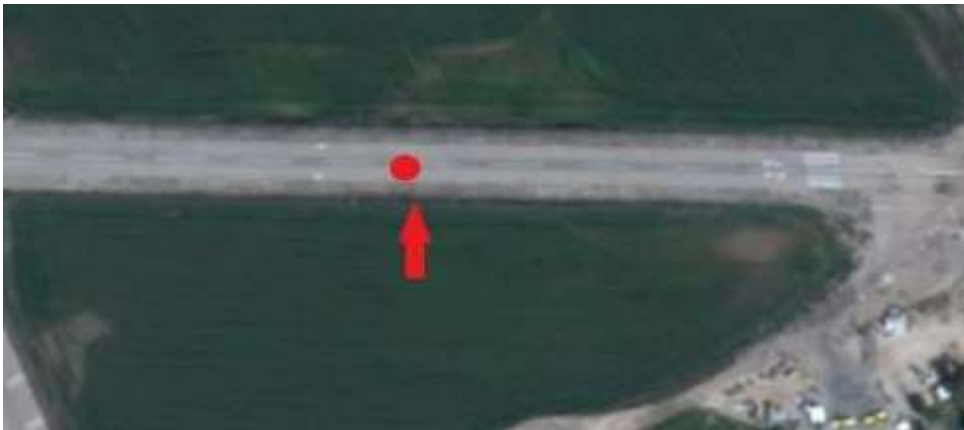
- ✓ המטוס בתחום השליש הראשון של מסלול 27, במרחק 405 מטר מתחילתו, משמאל לציר המסלול ובסמוך לשולו השמאלי.
- ✓ המטוס נעצר בכיוון כללי 150, נתמך על קצה כנף ימין, כאשר כן הנסע הימני שבור.

מיקום המטוס במרחק 405 מטר מתחילת מסלול 27

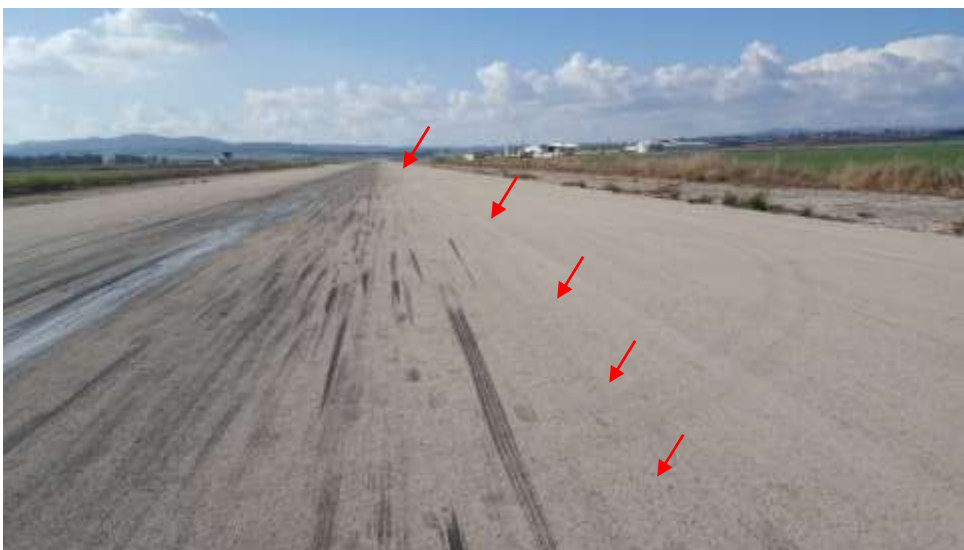
- ✓ סימני בלימה חריגים, כולל התרחבות חתך פרופיל צמיג ימין וסימני גלגל שמאל, באורך שמעל 70 מטרים.
- ✓ סימני חיכוך מתכתיים וחריצים בהמשך לציר הקריסה וסטיית המטוס שמאלה.
- ✓ סימני שפשוף בצבעי המטוס בחלקו השמאלי של המסלול מעבר לציר המסלול.

סימן ההחלקה של גלגל ימין על המסלול

- ✓ סימני בלימה חריגים, כולל התרחבות חתך פרופיל צמיג ימין, המצביעים על שינוי זווית הגלגל במהלך קריסת כן הנסע בכיוון פנימה. עד לשני המטרים האחרונים לא נמצאו סימנים של גלגל שמאל, אלא רק לקראת העצירה הסופית.
- ✓ סימני צבע של החלק התחתון של קצה כנף ימין, המצביעים על סבסוב חריף ומהיר שמאלה, שגרם לירידת כנף ימין.
- ✓ סימני שפשוף בצבעי המטוס בחלקו השמאלי של המסלול מעבר לציר המסלול, המתאימים לסימני השחיקה שזוהו על חיפוי גלגל ימין.
- ✓ סימני חריצים במסלול, במקביל לסימני הצבע, התואמים סימני שפשוף שנמצאו על "קליפר" מעצור גלגל שמאל ומצביעים על תזמון זהה של היווצרות סימנים אלה.
- ✓ סימני גלגל שמאל שנגרר על המסלול במהלך ה – GROUND LOOP הסופי.

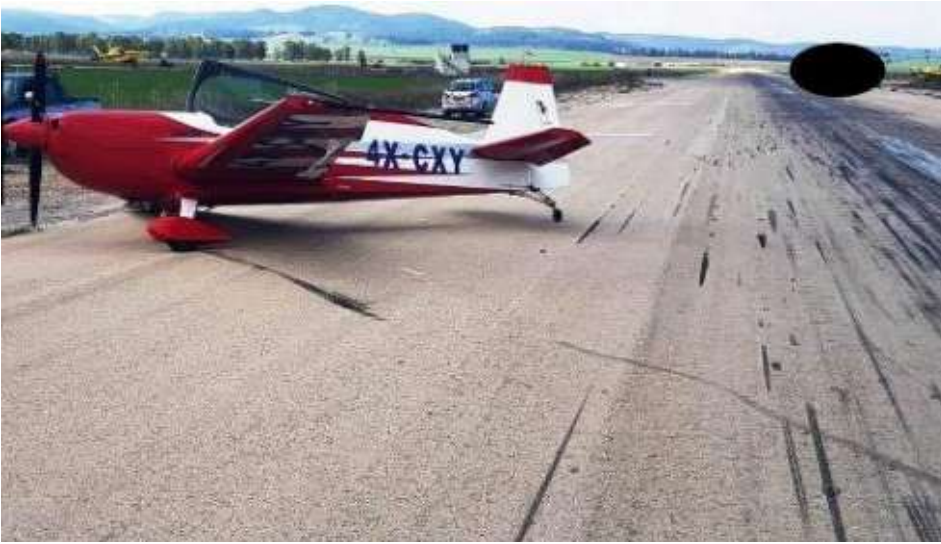
המטוס בתנוחתו הסופית באתר התאונה (מבט לכיוון 270)

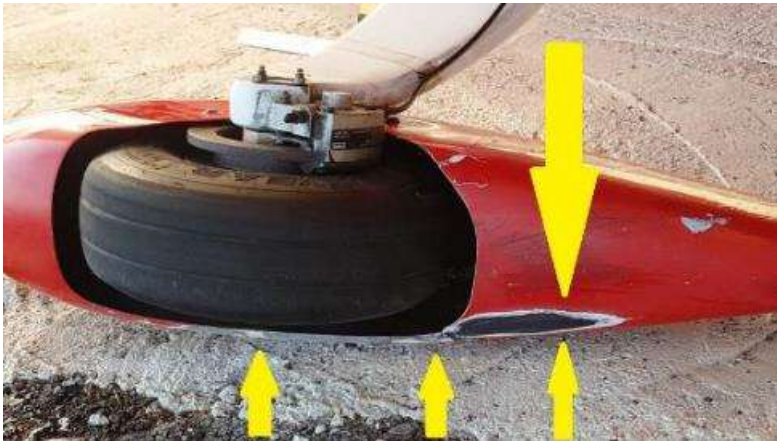
- ✓ שבר כן הנסע הימני שקרס פנימה.
- ✓ נזק בקצות שלושת להבי הפרופלור.
- ✓ שפשופים חזקים בקצה התחתון של כנף ימין.
- ✓ סימני כפיפה על דוושות הנוסע, במושב הקדמי.
- ✓ סימני שמן על חיפוי כן הנסע - יאובחן אחרי הפירוק בלמים.

כן נסע ימין וסימני השפשופים בחיפוי

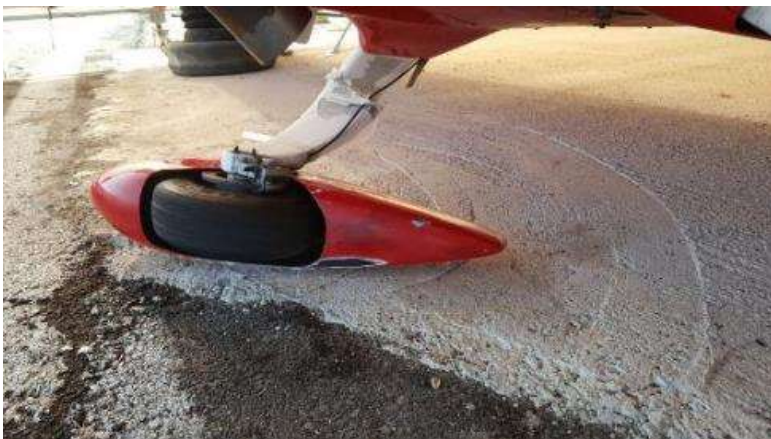
קריסת כן הנסע

- ☒ סימני גלגל ימין על המסלול מלמדים על פניה שמאלה, שהולכת ומחריפה, כנגד גלגל ימין המהווה "מעצור צידי" עד שהמבנה הקשתי של כן הנסע הימני כשל בעומס יתר, חד פעמי וכן הנסע נשבר פנימה. כתוצאה מכך, המטוס החליק רגעית לצד ימין עד שמכלול המעצור השמאלי, פנימי לגלגל, התחכך קשות במסלול ונשבר.

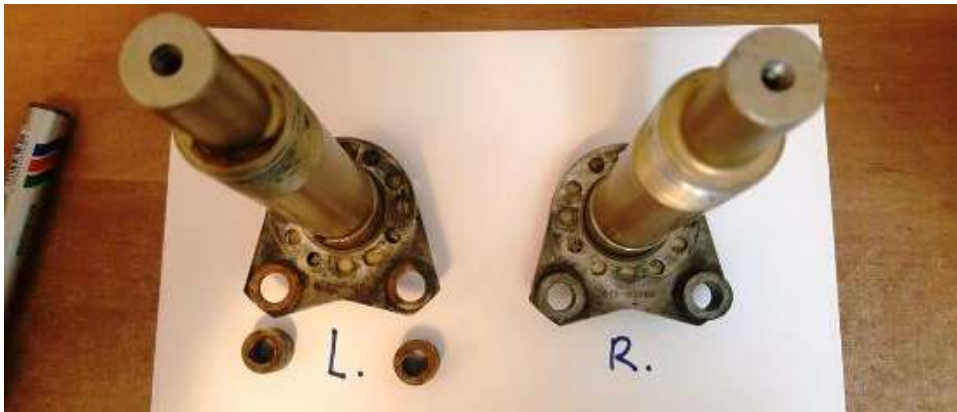
בדיקת מערכת הבלמים בוצעה בנוכחות החוקר הראשי וצוות החקירה. בלם שמאלי פורק בשלב ראשון ונמצא, כי שני התותבים שהיו צריכים להיות מודבקים לתושבת קיר הברקס נתלשו ממקומם כתוצאה מהעומס הרב שהופעל עליהם בעת התאונה.

השוואת צירי גלגל R + L להמחשת מיקום התותבים המנותקים

- ❖ יש סימן רציף של גלגל ימין על המסלול שבו לא הייתה כל בעיה.
- ❖ מערכת הבלימה נמצאה שלמה. ניתן לקבוע, כי יציאת התותבים ממקומם ארעה עקב עומס יתר, חד פעמי, בשלב השבר של כן נסע ימין והגאומטריה שחוזה כן נסע שמאל עקב כך.

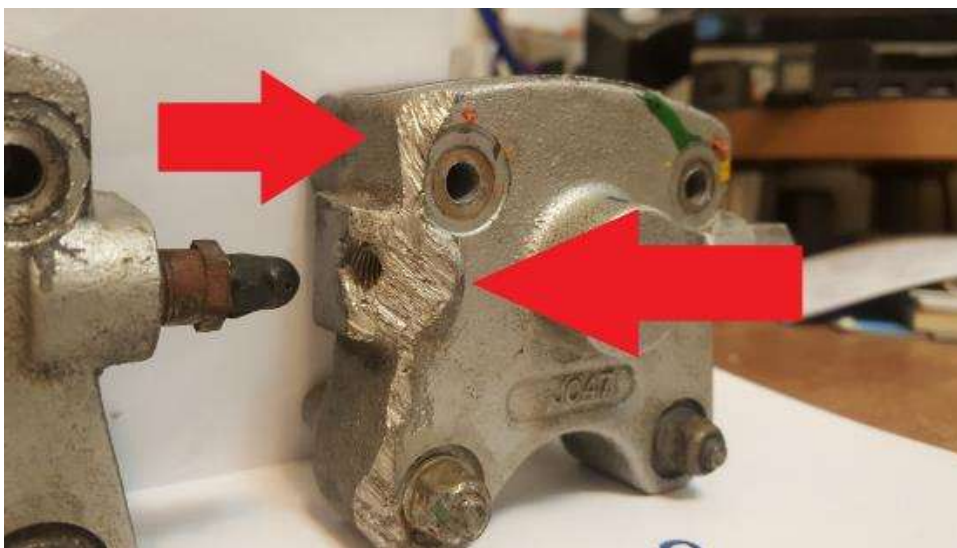
תקריב של זווית חיכוך בלם שמאל במסלול

בוצעה בדיקה השוואתית של המכלולים מול בלם ימין, אך לא נמצאו הבדלי מידות בחלקי הרפידות ושאר מרכיבי הבלמים, למעט הנזק התוצאתי עקב התאונה. עפ"י כיון סימני השפשופים, סביב 45 מעלות בצדו של בלם שמאל ומיקום הבלם בפועל מראה, כי התרחשה פתיחה צידית ומסיבית של כן הנסע בסיום ריצת הנחיתה בעת קריסת כן הנסע הימני.

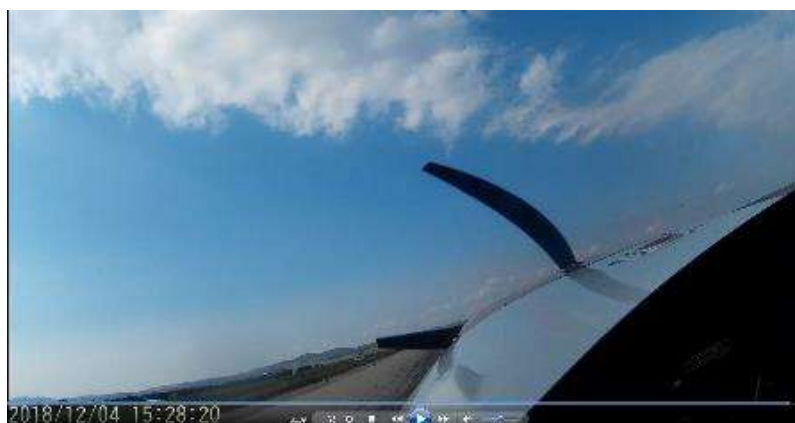
לאחר נגיעה תיקון ימינה - חריקת צמיג - 50 קשר

- ☒ הטייס תיקן מעט חריף ימינה, תוך שנשמעה חריקת צמיג במהלך התיקון, דבר שגרם לסבסוב, בקצב יחסית גדול, ימינה ולסחיפת המטוס, עד אמצע צד ימין של המסלול.
- ☒ עקב הסבסוב והסחיפה ימינה, הטייס תיקן חריף שמאלה עם הגה כיוון, כאשר גם רכיב הרוח המשמעותי משמאל תרם להחרפת הסבסוב שמאלה, והתקבל סבסוב גדול אשר הטייס לא הצליח לעצרו למרות הפעלה, בו זמנית, של בלם ימין והגה כיוון, תוך הגעה למצב של אובדן שליטה וביצוע Ground Loop.

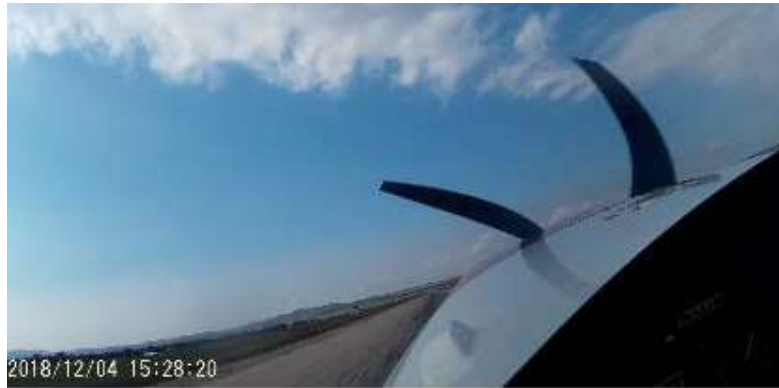
סוף תיקון ימינה - אף מצביע מחוץ למסלול - נסחף חצי מסלול ימינה – 48 קשר

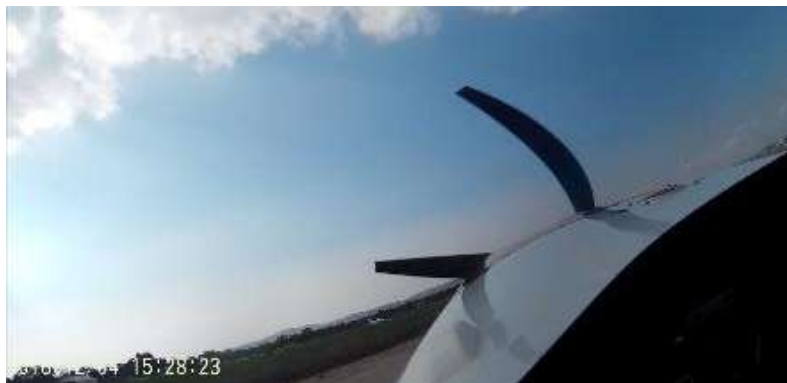
נקודת שבירת הגלגל - 50 מעלות אף שמאלה למסלול – 38 קשר

- הערה: בסימולציה שבוצעה ע"ס הקלטות הווידאו, נראה, כי בזמן יחסי 00:44, בריצת הנחיתה, בעת שהמטוס היה בסבסוב חזק שמאלה, הטייס ביצע ניסיון תיקון שכלל הפעלת בלימה עוצמתית של גלגל ימין, תוך דחיפת רגל ימין מלאה לקבלת היגוי מרבי, מצב שגרם להחלקה משמעותית שיצרה על כן הנסע הימני עומס צדי חריג בכיוון פנימה, שכן הנסע לא מתוכנן לשאת אותו, והביא לשבירתו בכיוון פנימה.

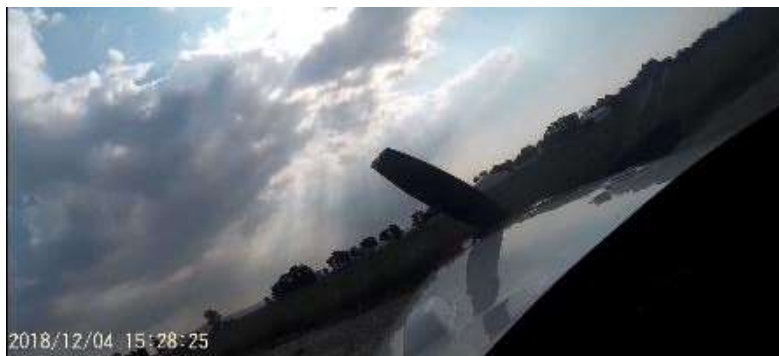
מטוס מוריד אף ופגע במדחף
