דוח חקירה בטיחותית

תיק תאונה מס' 25-07

דוח חקירה בטיחותית
תיק תאונה מס' 07-25

**אירעה לכלי טיס דאש 6 – twin otter דגם 100, רישומו 4X-AHP,
בתאריך 12.5.07 בשדה תימן**

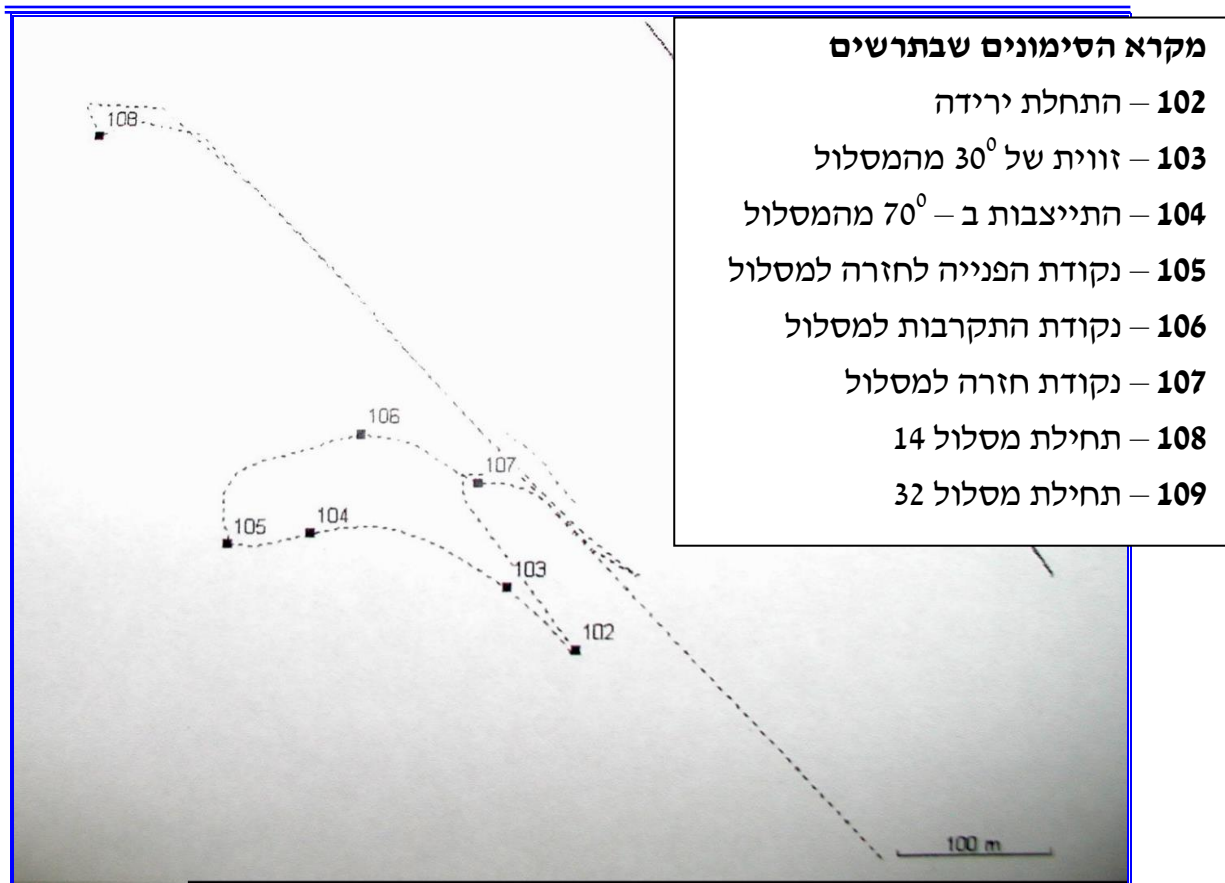
לאחר ההצנחה, בהנמכה לנחיתה, בגובה של כ-5,000 רגל, נדלקה נורית לחץ שמן נמוך (בגלל נזילת שמן מהירה מהמנוע). הטייס כיבה והניץ את המנוע, חזר לנחיתה על מסלול 32 בשעה 11:35. הטייס ביצע גישה של Over shoot ניכר, והנגיעה עצמה הייתה מעבר למחצית המסלול ובמהירות גבוהה יחסית, ללא תיקון נכון לרוח (צולבת עם רכיב גב). הנגיעה הייתה עם כל שלושת הגלגלים ובזווית יציאה מהמסלול, שמאלה. המטוס סבסב בחדות לשמאל, ירד מן המסלול בהחלקה (כשגלגל שמאל מרחף מעל לקרקע), עד זווית של כ-70 מעלות למסלול, והמשיך בריצתו בשדה הפתוח למעלה מ-150 מטרים.

תרשים הנתיב שביצע המטוס עפ"י GPS

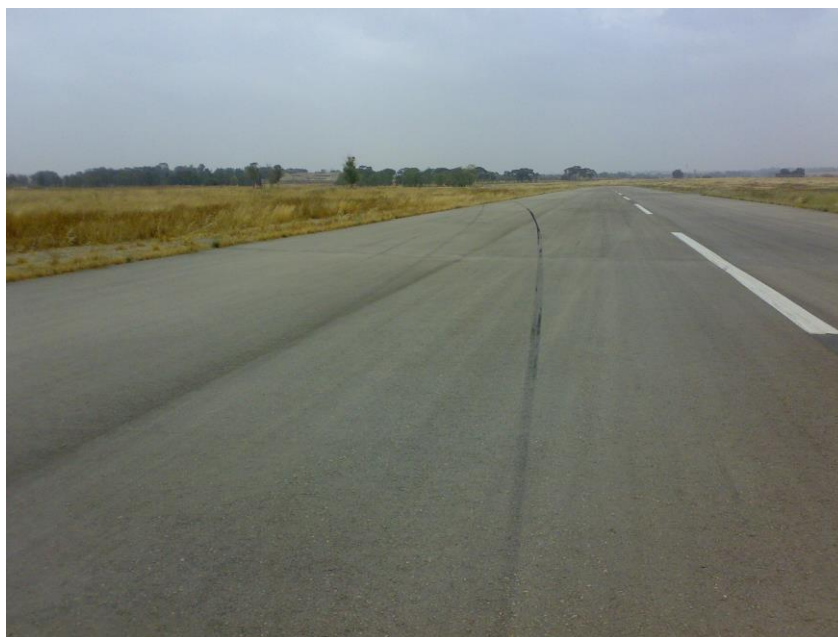
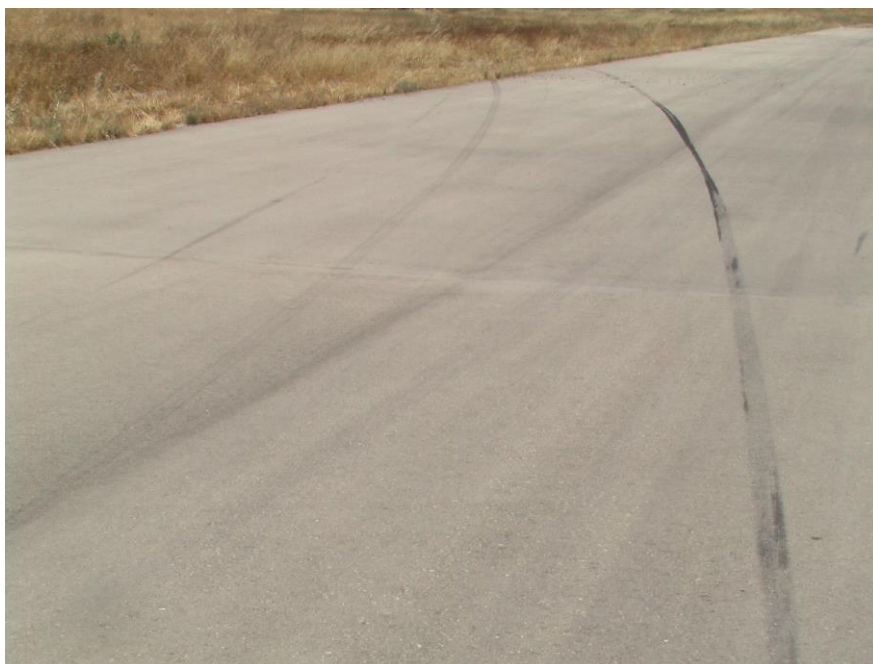
נראים במפורש סימני עצירה והחלקה של גלגל ימין.
הסימנים מראים על החלקה ברורה, כשגלגל שמאל, נוגע – לא נוגע (כנף מורמת), וגם בסרט עצמו נראית כנף ימין נמוכה יותר.
סימני החלקה מראים כי גלגל אף נכנס תוך ההחלקה לסימניו של גלגל שמאל, כלומר כ – 25-27 מעלות החלקה.
באזור הירידה מהמסלול יש "זריקה" של אבנים, ימינה אל המסלול. עפ"י סרט וידאו שצילם אחד מעדי הראיה, בזמן אמיתי, נראה המטוס מחדד את הפניה שמאלה. תוך כדי כך נראה ערבול של אבק, ממנוע שמאל, המתאים לפתיחת כוח ברוורס או באפשרות קלושה שזו פתיחת מנוע רגילה.

6) בסבירות גבוהה הופעלה בטעות מערכת פסיעה אחורית שמאל, שאכן גרמה לירידה מהמסלול (אפשר שהייתה גם סיבת הירידה של מטוס זה מהמסלול לפני כ – 10 שנים, כאמור לעיל). בסבירות נמוכה, פתיחת מנוע רגילה, אחרי הסטייה, למטרות החזרת המטוס למסלול (פתיחת כוח נראית בברור בסרט המצורף, ונגיעה עם שלושת הגלגלים, כשהאף כבר מופנה שמאלה וכנף שמאל מורמת), הוחרפה הסטייה שמאלה, אך כיוון שאין במטוס זה רישומים כל שהם, כמו קופסה שחורה, קשה לקבוע עמדה חד משמעית. **כך או כך יכולת הטסה, לקויה בחסר בנחיתות ברוח צד - היא הסיבה המרכזית לתקרית זו.**

סימני הבלימה/החלקה של צמיגי המטוס
