# דוח חקירה בטיחותית סופי (דוח ממצאים)

## תיק תאונה מס' 19-37

- כביית מנוע והתרסקות בנחיתת אונס -

15.5.2019	בתאריך
TEXAN	כלי הטיס (אז"מ)
4X-HTU	סימן רישום
כורזים	מקום האירוע

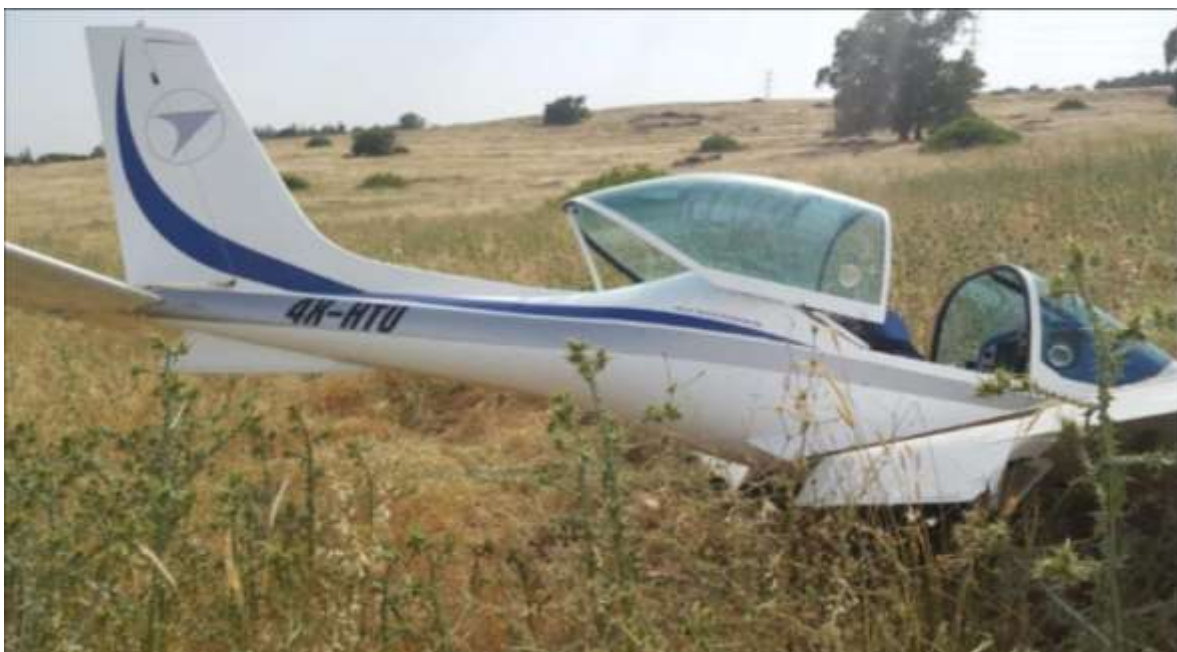
המטוס באתר התאונה

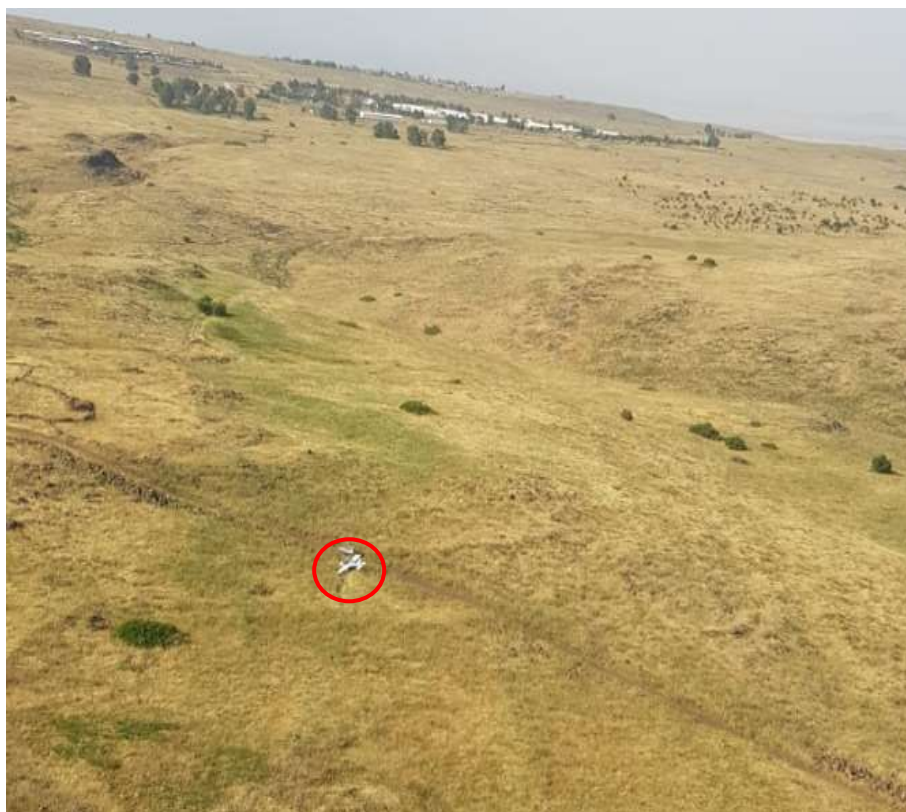
**צילום מהאוויר של המטוס באתר התאונה**

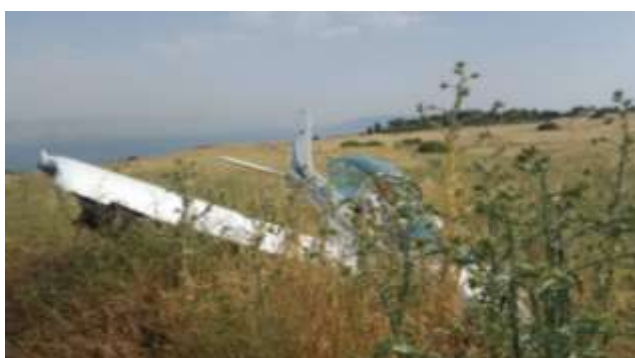
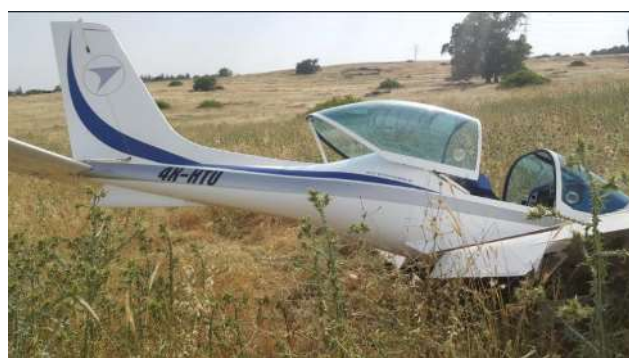
הגלישה הייתה במהירות שסביב 70 מיי"ש, ובסופה הטייס שבר את הגלישה והמטוס שלא הזדקק נגע בקרקע, עם אף למעלה, אך כיוון שהשטח היה טרשי, המטוס פגע בסלעים ונבלם אחרי מטרים ספורים בלבד.

**המטוס בתנוחתו הסופית באתר התאונה**

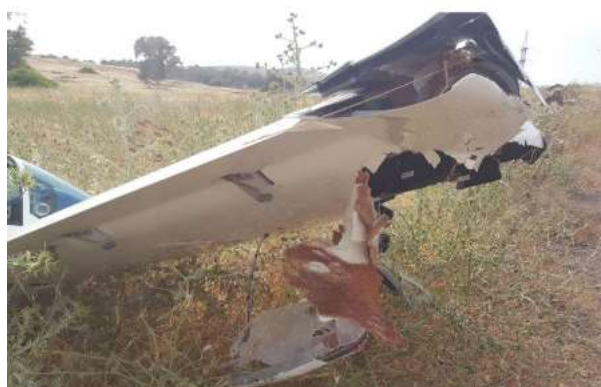
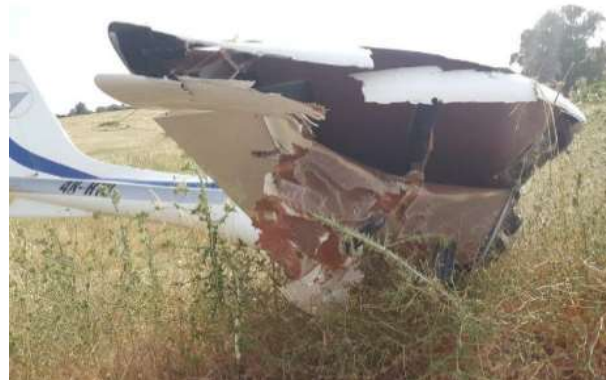
**הנזקים לכנפיים**

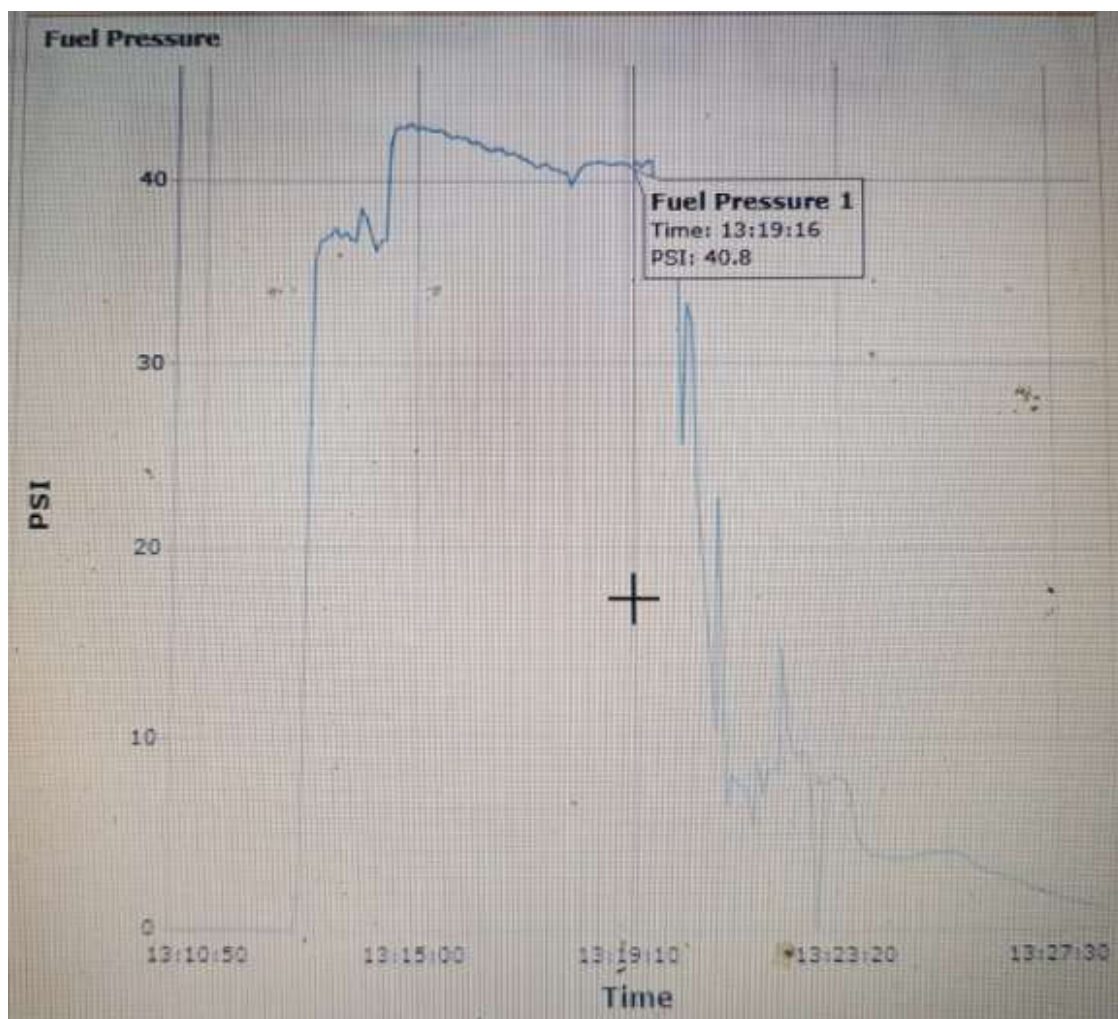
גרף לחץ הדלק כפונקציה של זמן הטיסה - מתוך הקלטות ה - GARMIN

בשעה 50:17:13, הוקלטה ירידת לחץ דלק ראשונה, מתחת לתחום המותר, שנמשכה 20 שניות ולאחר מכן לחץ הדלק חזר לנורמה.

בשעה 45:19:13, התחילה ירידת לחץ דלק רציפה, שנמשכת 18 שניות, לתחום 39.8 – 39, עדיין ללא נפילת סל"ד.

בשעה 04:20:13, לחץ הדלק ירד מתחת 39 ולאחר 7 שניות הסל"ד נפל בתוך שניה מ - 5,060 ל - 4,060 ובתוך שניה חזר ל - 4,950 ושוב נפל ל - 4,200. כל אותה העת טמפרטורות המנוע היו תקינות. בעקבות גמגום מנוע זה, הטייס החליט לחזור לנחיתה במחניים ובשעה 16:20:13, בגובה 2050 רגל, מהירות 90 קשר ולחץ דלק 25, הוא התחיל פניה חזרה, דרך צד שמאל, מהכיוון הכללי 200, בו הוא טס עד אז. במהלך הפניה, גמגום המנוע המשיך, עד שעה 37:20:13, בטווח סל"ד של 4,200 - 4,900 ובהמשך בטווח סל"ד 3,000 - 3,500.

כבר בשעה 17: 50: 13 (סביב שלוש דקות בלבד אחרי ההמראה ושתיים ורבע דקות לפני גמגום המנוע הראשון), התקבלה בחיווי מכשיר ה - GARMIN, אינדיקציה ראשונה על בעיה במערכת הדלק, כאשר לחץ הדלק ירד מתחת למינימום המאושר ע"י יצרן המנוע, לתפעול המטוס, ונותר מתחתיו, במשך 20 שניות, מבלי שהטייס התייחס לכך.

- 3.2 גורם השורש לכביית המנוע הוא, בסבירות גבוהה מאד, הרעבת דלק כתוצאה מתופעת VAPOR LOCK שהתפתחה במערכת הדלק, עקב הטיסה בטמפרטורת סביבה שמעל 44 מעלות צלסיוס, בגובה 2,000 רגל, עם תרומה של שימוש בדלק חורף.

החוקר הראשי מצא לנכון להדגיש בפני הטייסים, המפעילים מטוסים עם דלק מכוניות מסוג 95 אוקטן, את הסיכון המובנה לנפילת כוח מנוע עקב הרעבת דלק כתוצאה מחסימת אדים. ביציאה לטיסה בימים חמים, על הטייס לצאת מתוך נקודת הנחה, כי קיימת סבירות שיחווה חסימת אדים. משכך, באחריותו לוודא, כי הוא נוקט בכל צעדי הבטיחות והתפעול האפשריים שימנעו את התממשות הפוטנציאל לתופעה בדגש למעקב רציף על לחץ הדלק במהלך כל שלבי הטיסה ונחיתה בהקדם בכל חריגה ממגבלות היצרן.

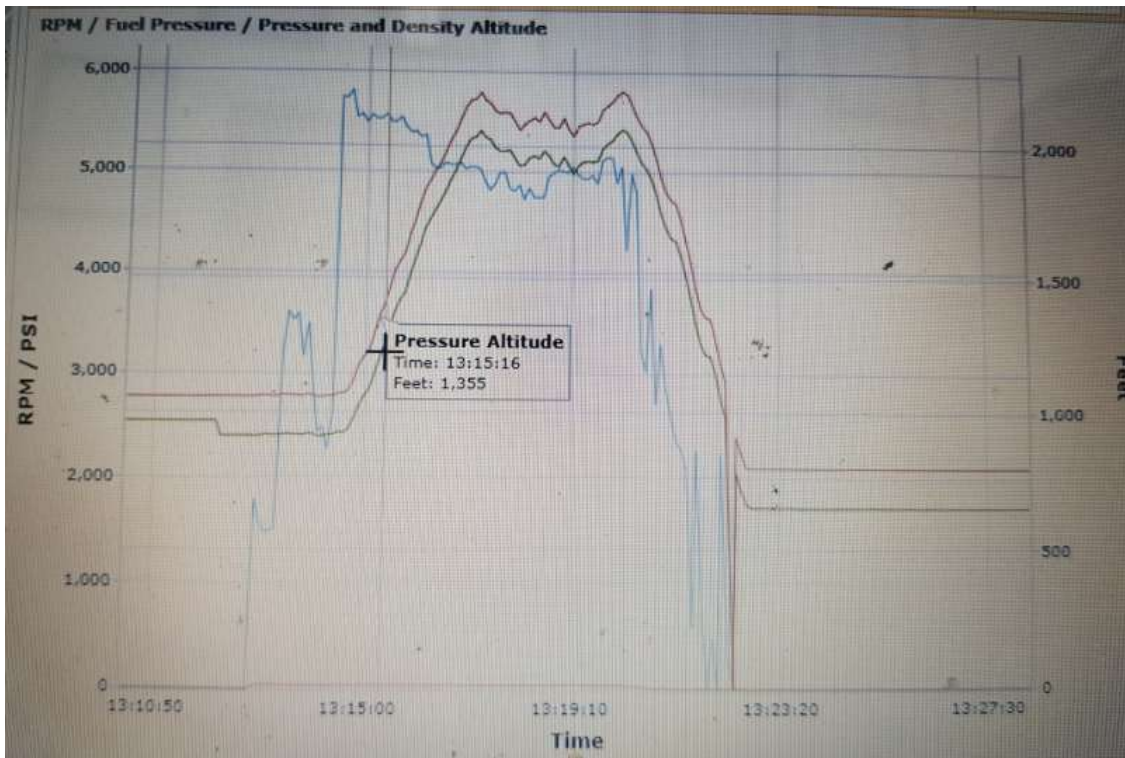
**גרף הגובה והסל"ד כפונקציה של זמן הטיסה מתוך הקלטות ה GARMIN**

תופעת ה-VAPOR LOCK הלכה וגברה, תוך סיבובי מנוע לא יציבים, עד שהמנוע כבה לחלוטין, בתום 7 דקות לאחר ההמראה. גם בניסיונות ההתנעה שהצליחו, המנוע כבה בניסיון להגביר את כוח.

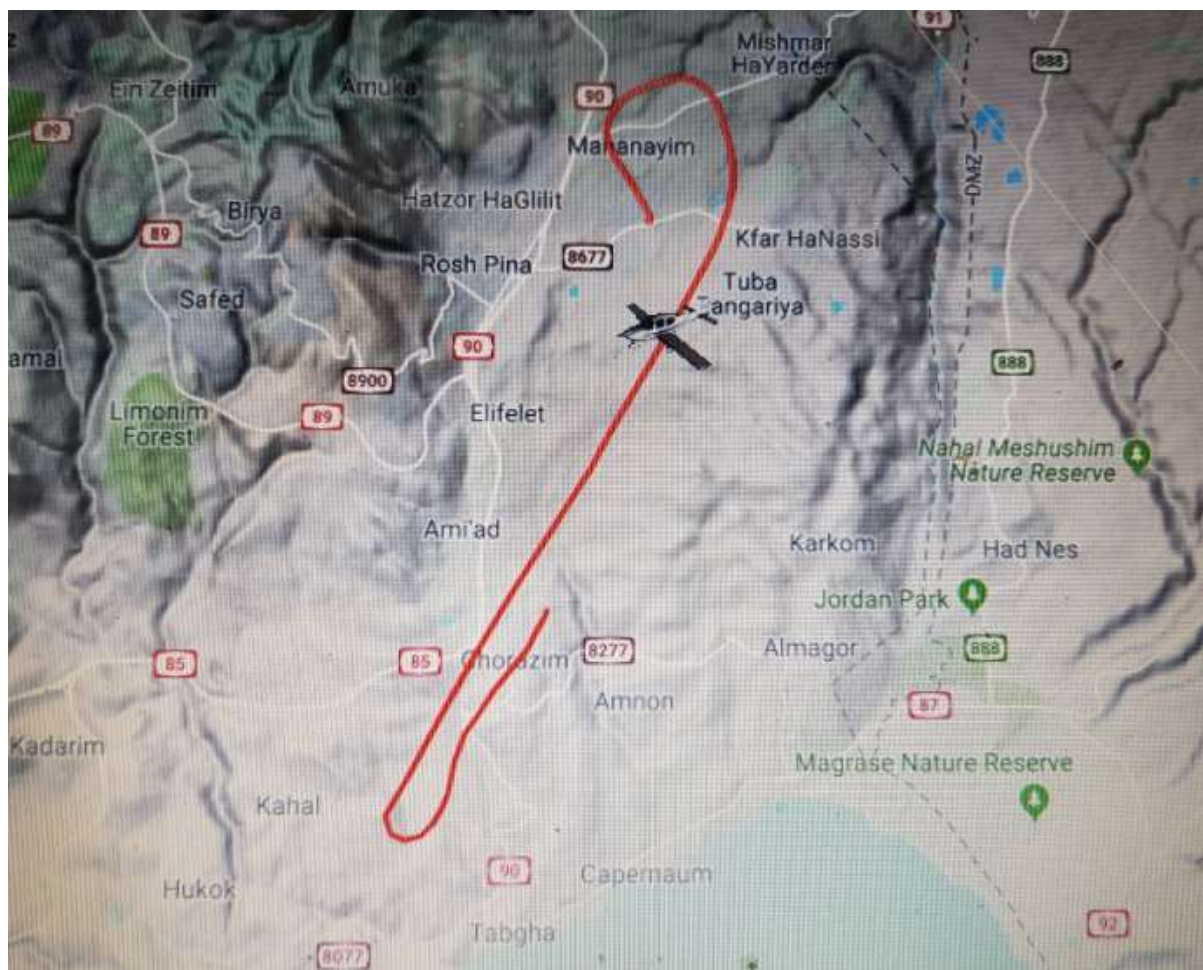
### נתיב הטיסה מההמראה עד ההתרסקות מתוך הקלטות ה - GARMIN

קשה לבקר טייס לא מנוסה על ההחלטה שנלקחה בתנאי לחץ, אך בפועל, החלטת הטייס לחזור אחורה, כנגד רוח אף משמעותית, למקום גבוה יותר, במקום להמשיך דרומה לבקעת הכנרת, הנמוכה ב - 600 רגל מתחת לגובה פני הים, גרמה לו להפסיד גובה יקר של 1,000 רגל, שווה ערך לשתי דקות זמן גלישה ומרחק נוסף לאיתור אתר נחיתה מיטבי. מתחילת גמגום המנוע ועד לכבייתו, משך דקה וחצי, המטוס איבד גובה של 600 רגל, מבלי שהטייס התמקד, כמעט אך ורק, באיתור שטח מתאים לנחיתה.
