דוח חקירה בטיחותית סופי

תיק תאונה מס' 42-19

- גמגום מנוע בהמראה + חקירת נושא דלק 95 אוקטן -

31.5.2019	בתאריך
בריסטל	כלי הטיס (אז"מ)
4X-HSA	סימן רישום
ש"ת חיפה	מקום האירוע

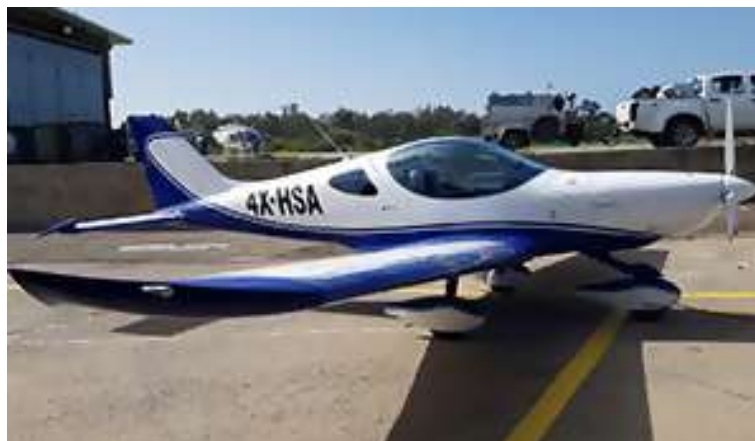
המטוס נושא התאונה

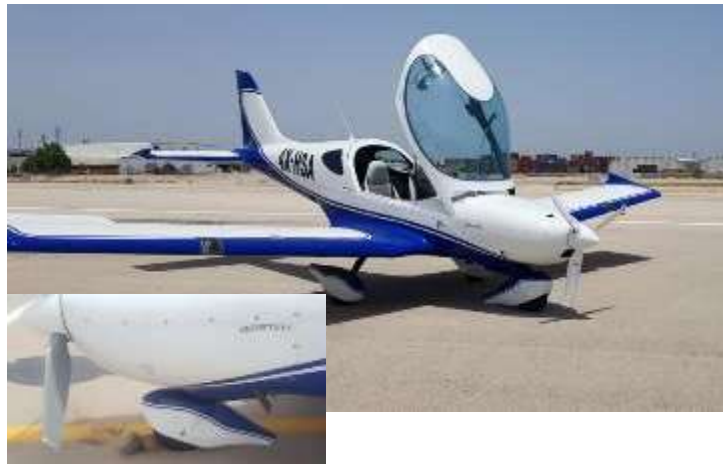
- כמות דלק במכלים – סביב 20 ליטר בכל כנף.
- צנרת דלק – בבדיקת ראיה, תקינה ומנותבת נכון.
- מסנן הדלק – מעט לכלוך (לא חריג).
- תאי המצוף בקרבורטורים - נקיים.
- משאבת דלק חשמלית - עובדת.
- תא מנוע – ללא סימני חימום חריגים.
- להבי פרופלור – שבורים.
- כן נסע קדמי – זרוע התעקמה.

המטוס בש"ת חיפה לאחר התאונה
