דוח חקירה בטיחותית סופי

תיק תקרית 43-19

- גמגום מנוע, נחיתה וביטול טיסת המשך -

1.6.2019	בתאריך
TEXAN	כלי הטיס (אז"מ)
4X-HIZ	סימן רישום
בין וינגייט לעתלית	מקום האירוע

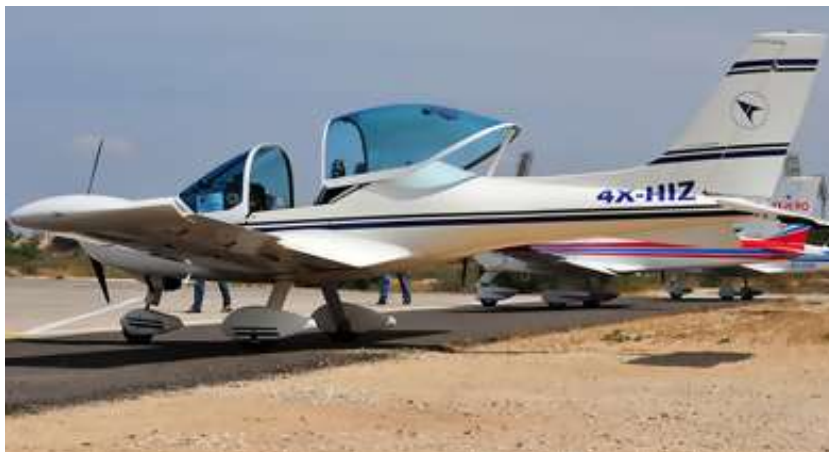
המטוס נשוא התקרית
